Inspection de sécurité des digues 2019 des bassins de résidus et de polissage

Mine Louvicourt

001-19118317-5000-RF-Rev0

Mars 2020

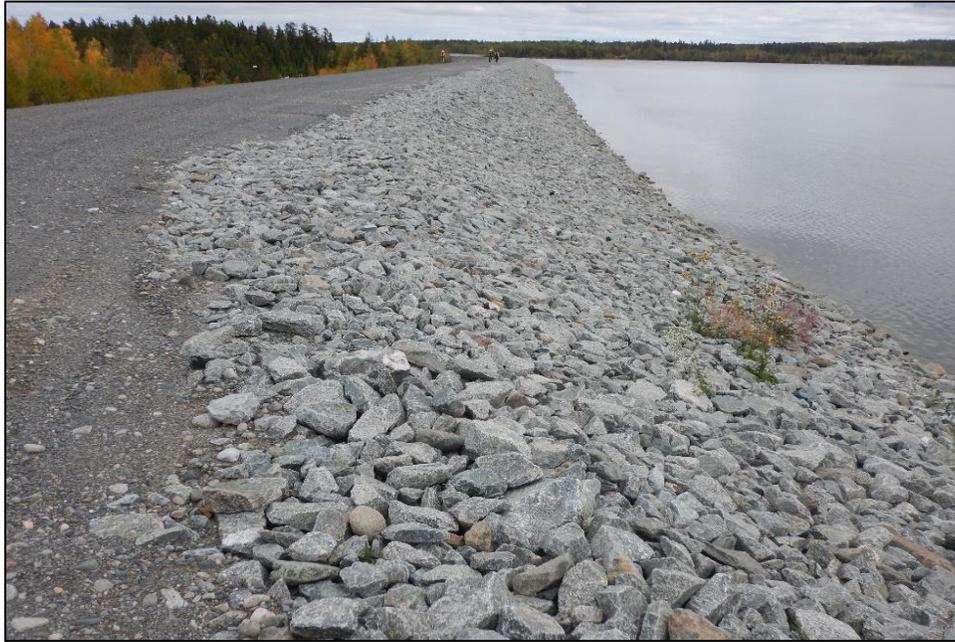
Photo 1 : Digue 1B – Photo du nouvel enrochement placé sur la pente amont.
Vue vers l'est.

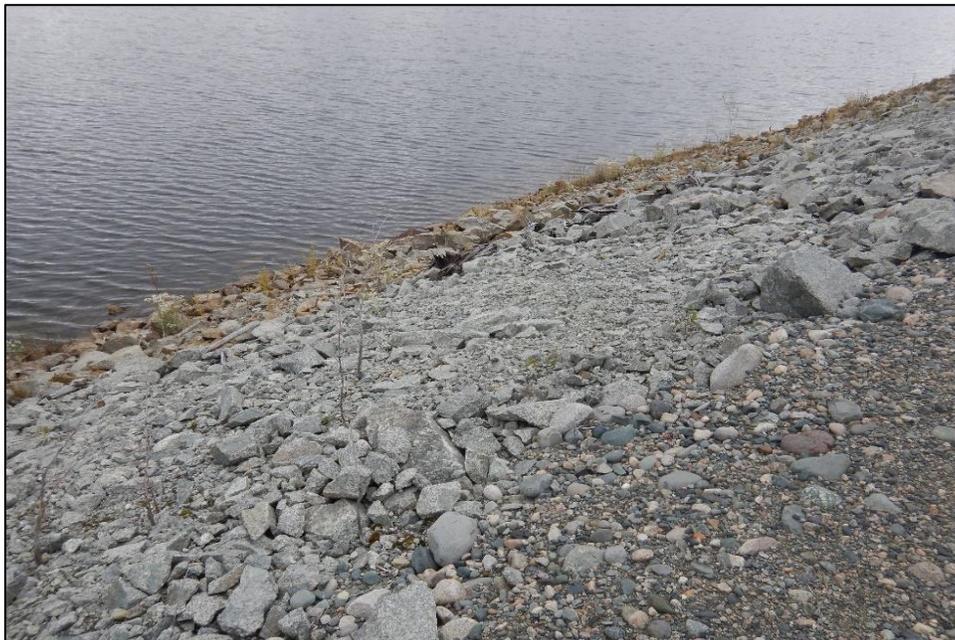
Photo 2 : Digue 1C – Photo d'une zone d'enrochement dégradée sur la pente amont. Vue vers le sud.

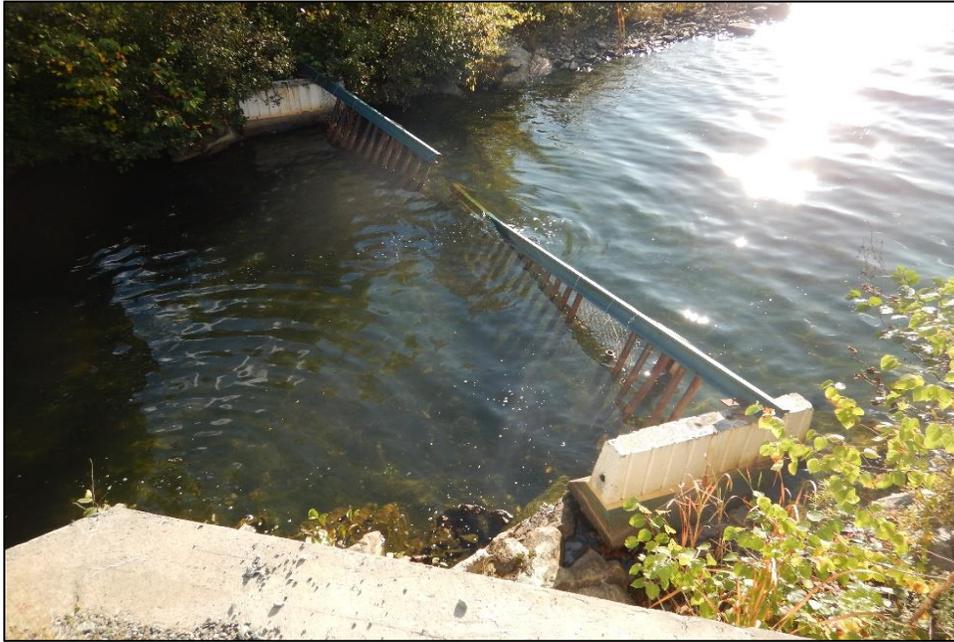
Photo 3 : Digue 1E – Photo de la structure endommagée du peigne à débris.

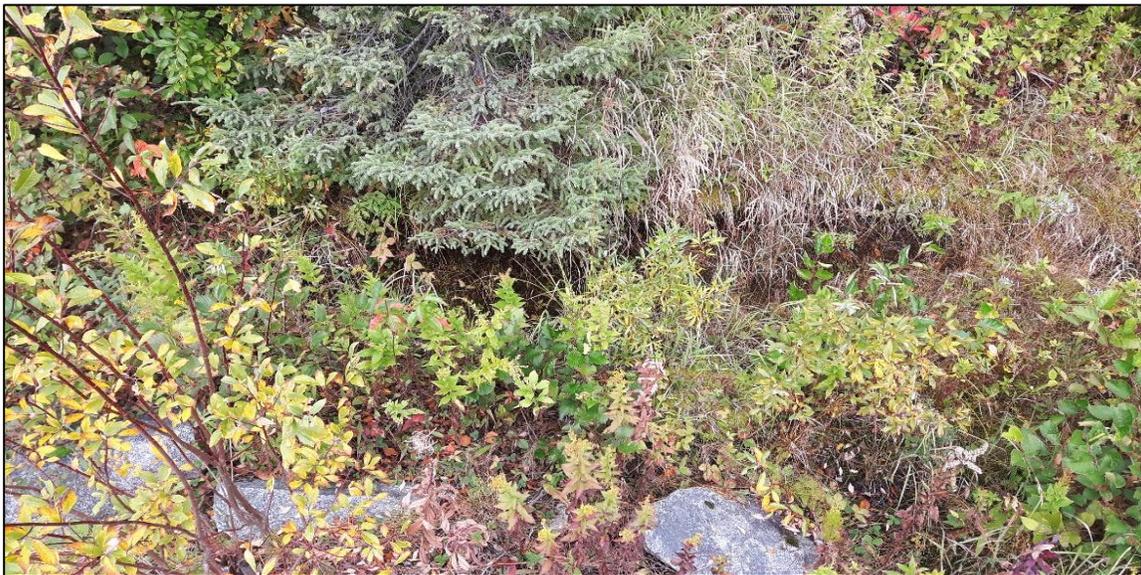
Photo 4 : Digue 1B – Photo de la zone de suintement au pied du talus. Aucun écoulement visible, la zone est légèrement humide.

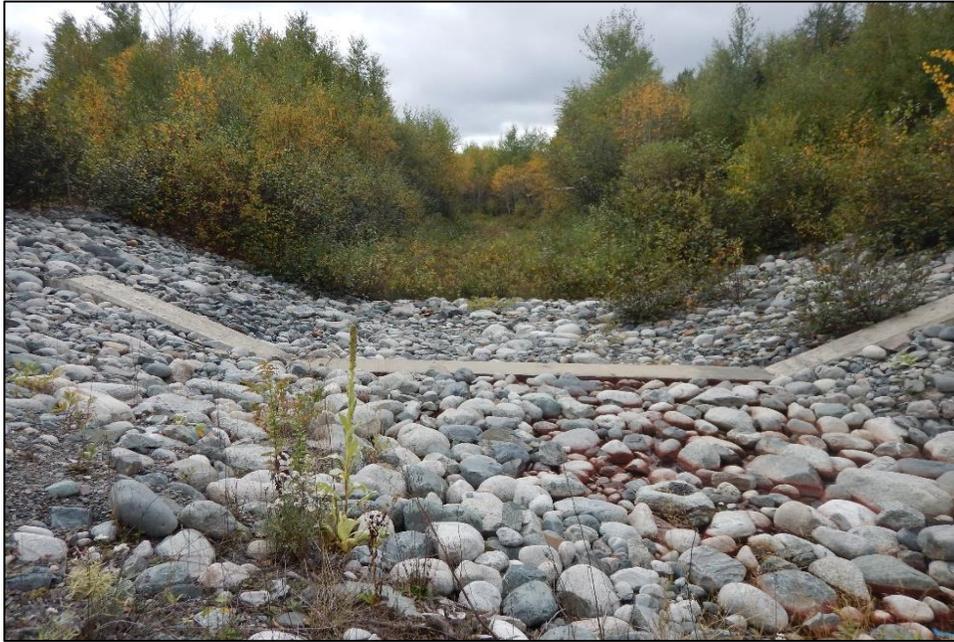
- Le déversoir d'urgence situé entre les digues 1D et 1E (désigné comme le deuxième déversoir d'urgence) était en bonne condition. La végétation dans le canal en aval a été défrichée en 2018; il y a eu une certaine repousse dans certaines zones (photos 5 et 6), ce qui nécessitera un entretien à l'avenir.

Photo 5 : Digue 1D – Photo du seuil en béton et du canal de l'évacuateur de crues en amont du déversoir d'urgence du PAR. La végétation a été défrichée en 2018.

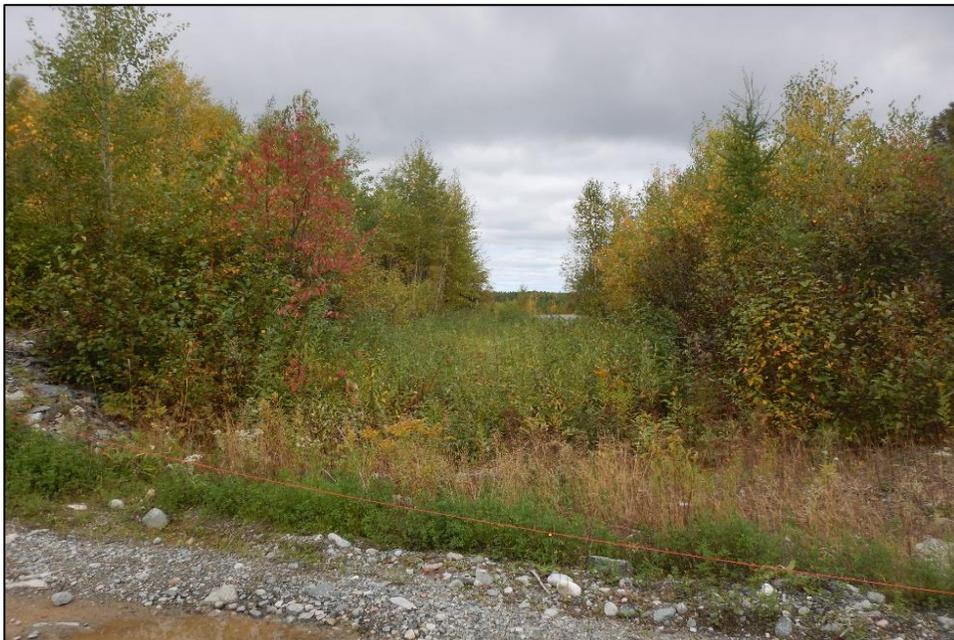
Photo 6 : Digue 1D – Photo du canal de l'évacuateur de crues en aval du déversoir d'urgence du PAR. La végétation a été défrichée en 2018.

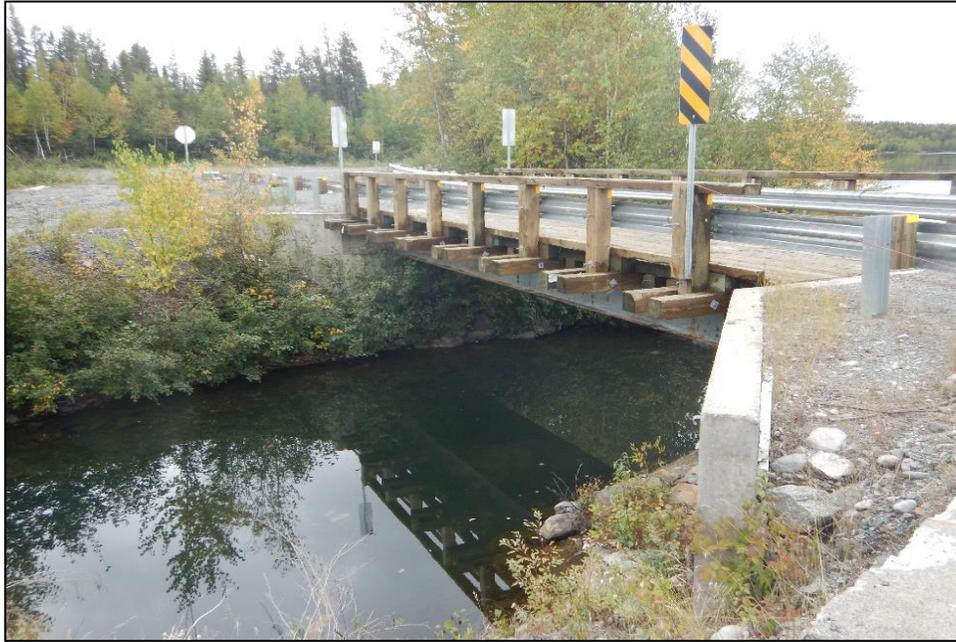
Photo 7 : Digue 1E – Pont du déversoir en bon état.

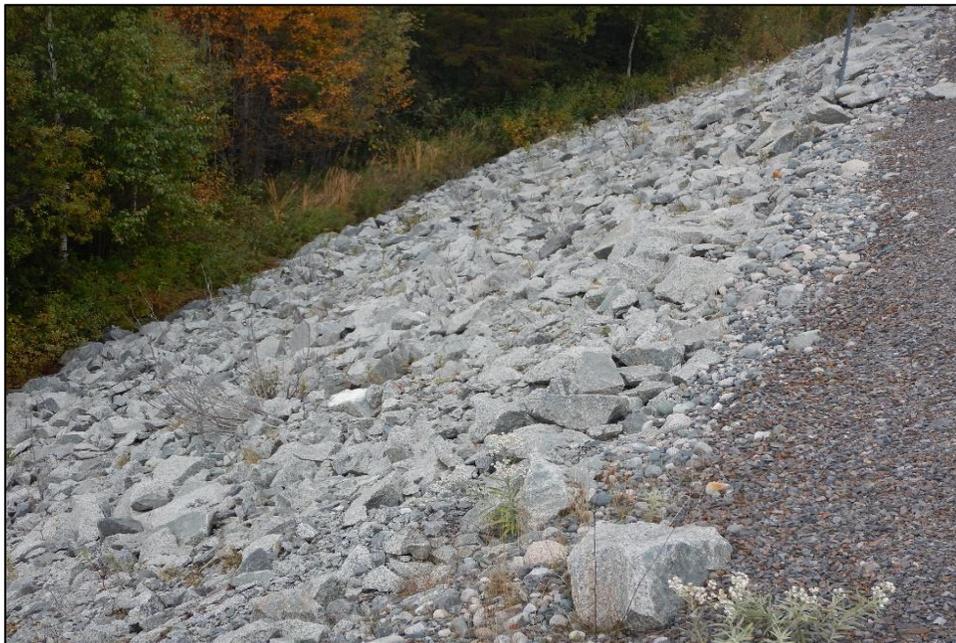
Photo 8 : Digue 1A – Vue générale de la croissance végétale au pied du remblai.

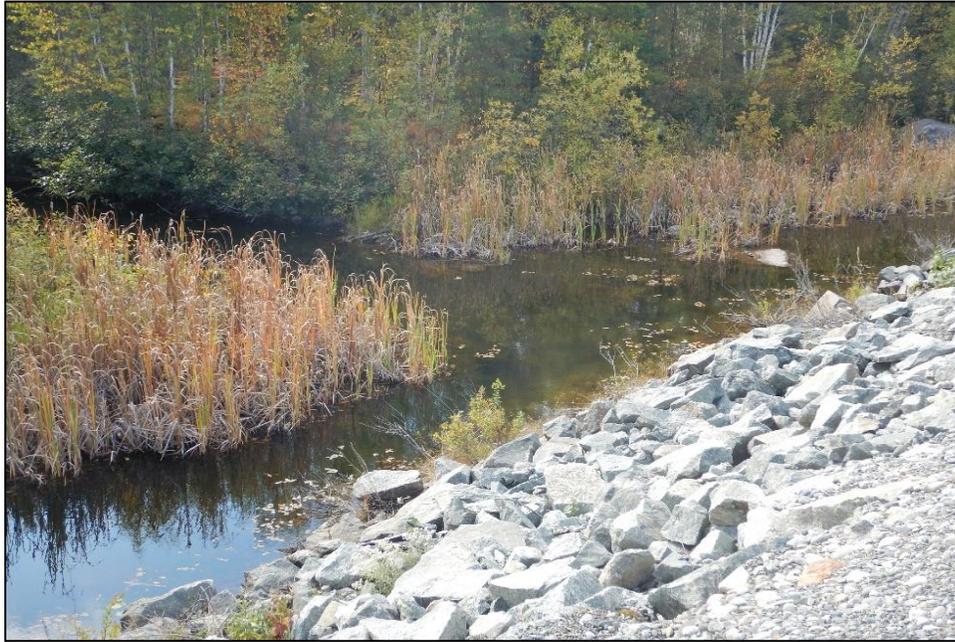
de la digue 2A, qui connaît de l'accumulation plus importante que prévue en raison de l'activité des castors en aval. Il a été recommandé d'éliminer le blocage du castor, ce qui a été fait en octobre 2019. Les autres instances d'accumulation et d'exfiltration d'eau ne posent aucun problème de sécurité pour les digues.

Photo 9 : Digue 2A – Accumulation d'eau au pied de la digue en aval, comme les années précédentes. Il s'agit d'un creux topographique naturel, mais l'activité des castors à proximité exacerbe l'accumulation d'eau.

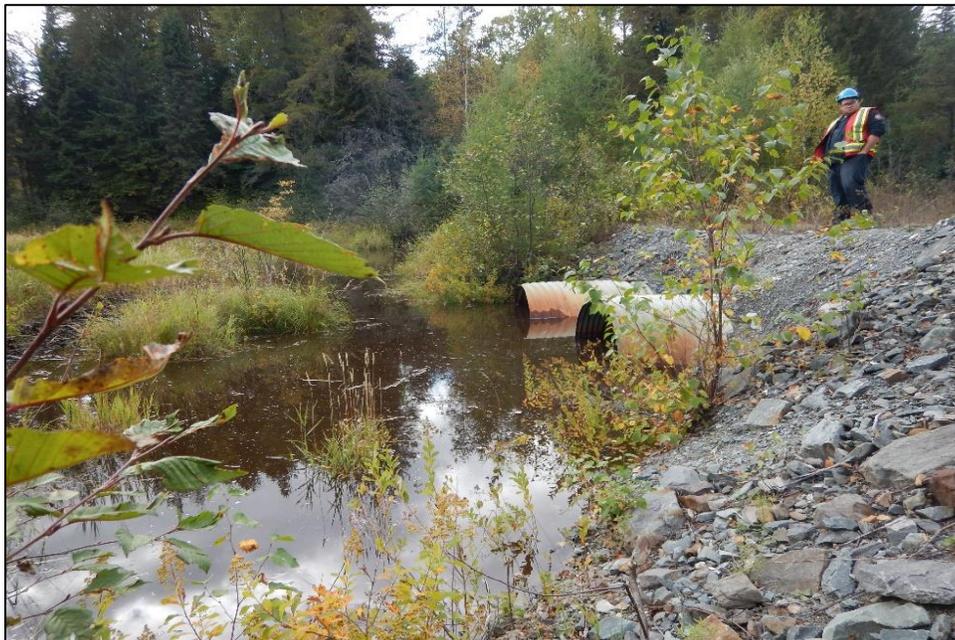
- L'activité des castors dans les ponceaux au nord-ouest du bassin de résidus entraîne une augmentation de l'accumulation dans le ruisseau sans nom à l'ouest de la digue 2B. Il a été recommandé d'éliminer le blocage du castor, ce qui a été fait en octobre 2019.

Photo 10 : Digue 2B – Photo des ponceaux situés au nord-ouest du PAR. Les ponceaux sont partiellement bloqués par l'activité des castors.

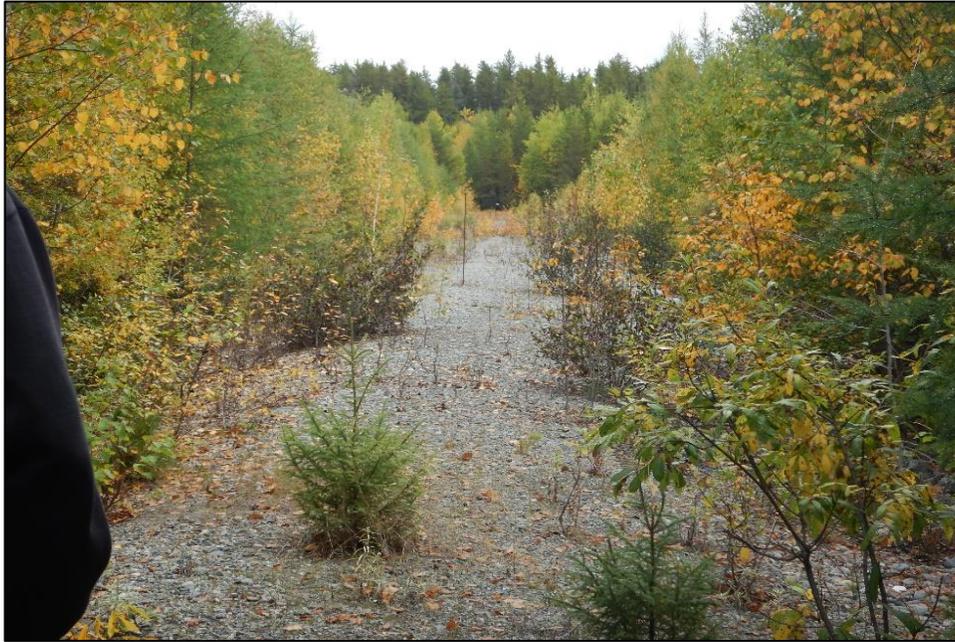
- La digue 4A est une structure située sur un terrain naturel élevé et n'est plus en contact avec l'eau. La structure était en bon état et ne présentait aucun signe d'affaissement, de fissuration, de bombement ou d'autres déformations qui indiqueraient des problèmes de performance géotechnique.

Photo 11 : Digue 4A – Crête du barrage, vue vers l'est. Notez une croissance végétale importante sur les pentes latérales de la digue.

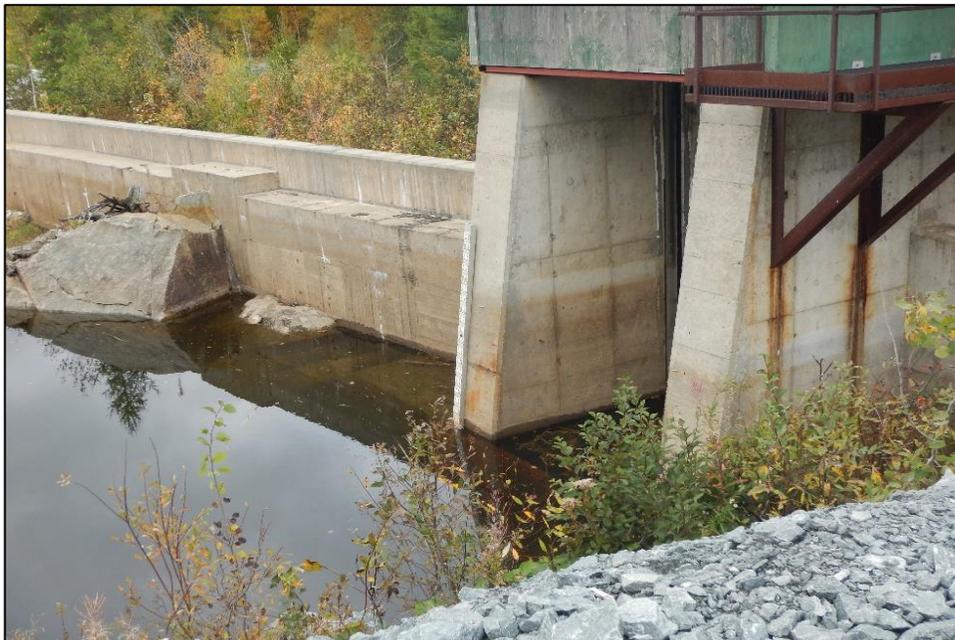
Photo 12 : Digue 4B – Vue de la structure principale de contrôle du déversoir et de la section de débordement en béton qui lui est adjacente. Le béton semble intact.

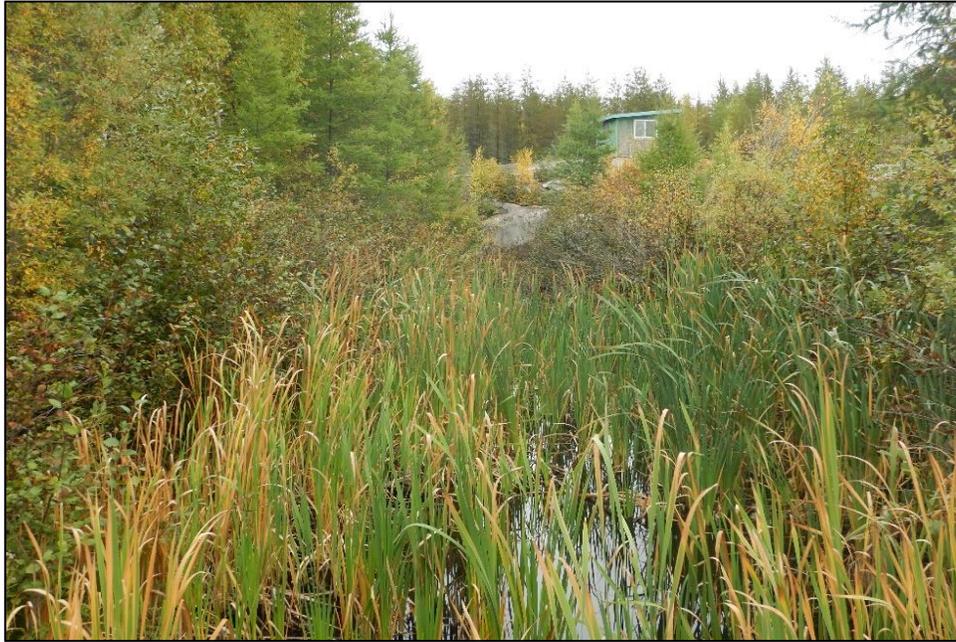
Photo 13 : Digue 4B – La croissance végétale dans le canal d'effluent final doit être surveillée.

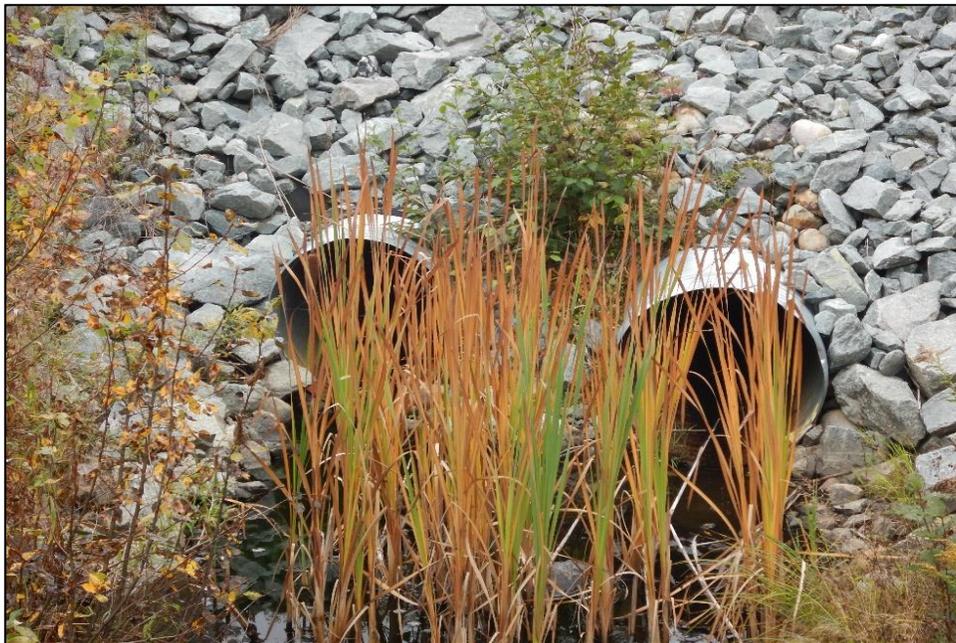
Photo 14 : Digue 4B – Les ponceaux de sortie finale sont clairs et non obstrués par des sédiments. La croissance végétale doit être surveillée.

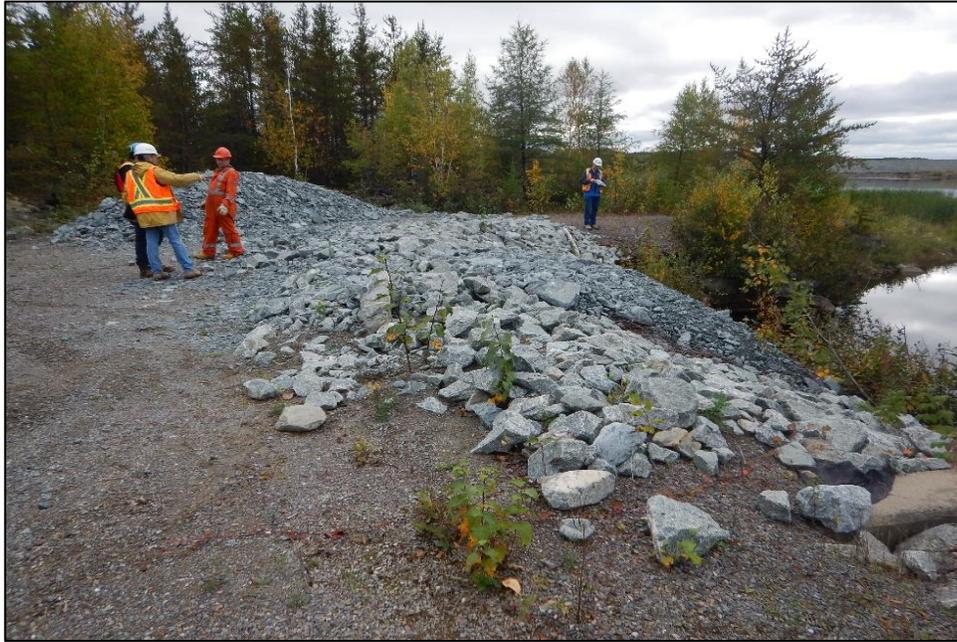
- Une zone de 15 m de large à l'est du déversoir principal du bassin de polissage a été conçue pour servir de déversoir d'urgence, avec une élévation de crête de 309,3 m. Un matériau d'enrochement a été placé en travers de cette section du déversoir d'urgence à une élévation approximative de 309,8 m (0,5 m de remblai estimé) pour permettre l'accès à l'équipement nécessaire à l'entretien du déversoir principal. L'analyse est en cours pour confirmer que la présence du matériau d'enrochement à l'est n'a pas d'impact sur la section de débordement à l'ouest de la capacité du déversoir opérationnel à surmonter adéquatement la crue de conception.

Photo 15 : Digue 4B – Remblai granulaire placé en travers d'une partie du déversoir d'urgence.
