## Inspección de Seguridad 2020 (DSI.2020)

### Compañía Minera TECK – Carmen de Andacollo (TECK-CdA)

**Compañía Minera TECK- Carmen de Andacollo**  
**INGENIERO DE REGISTRO - DEPÓSITO DE RELAVES**  
**PROYECTO N° E40165**

**INFORME TÉCNICO**  
**N° E40165-840-R-TR-027**  
**PARA**  
**INSPECCIÓN DE SEGURIDAD 2020 (DSI.2020) – DEPÓSITO DE RELAVES**

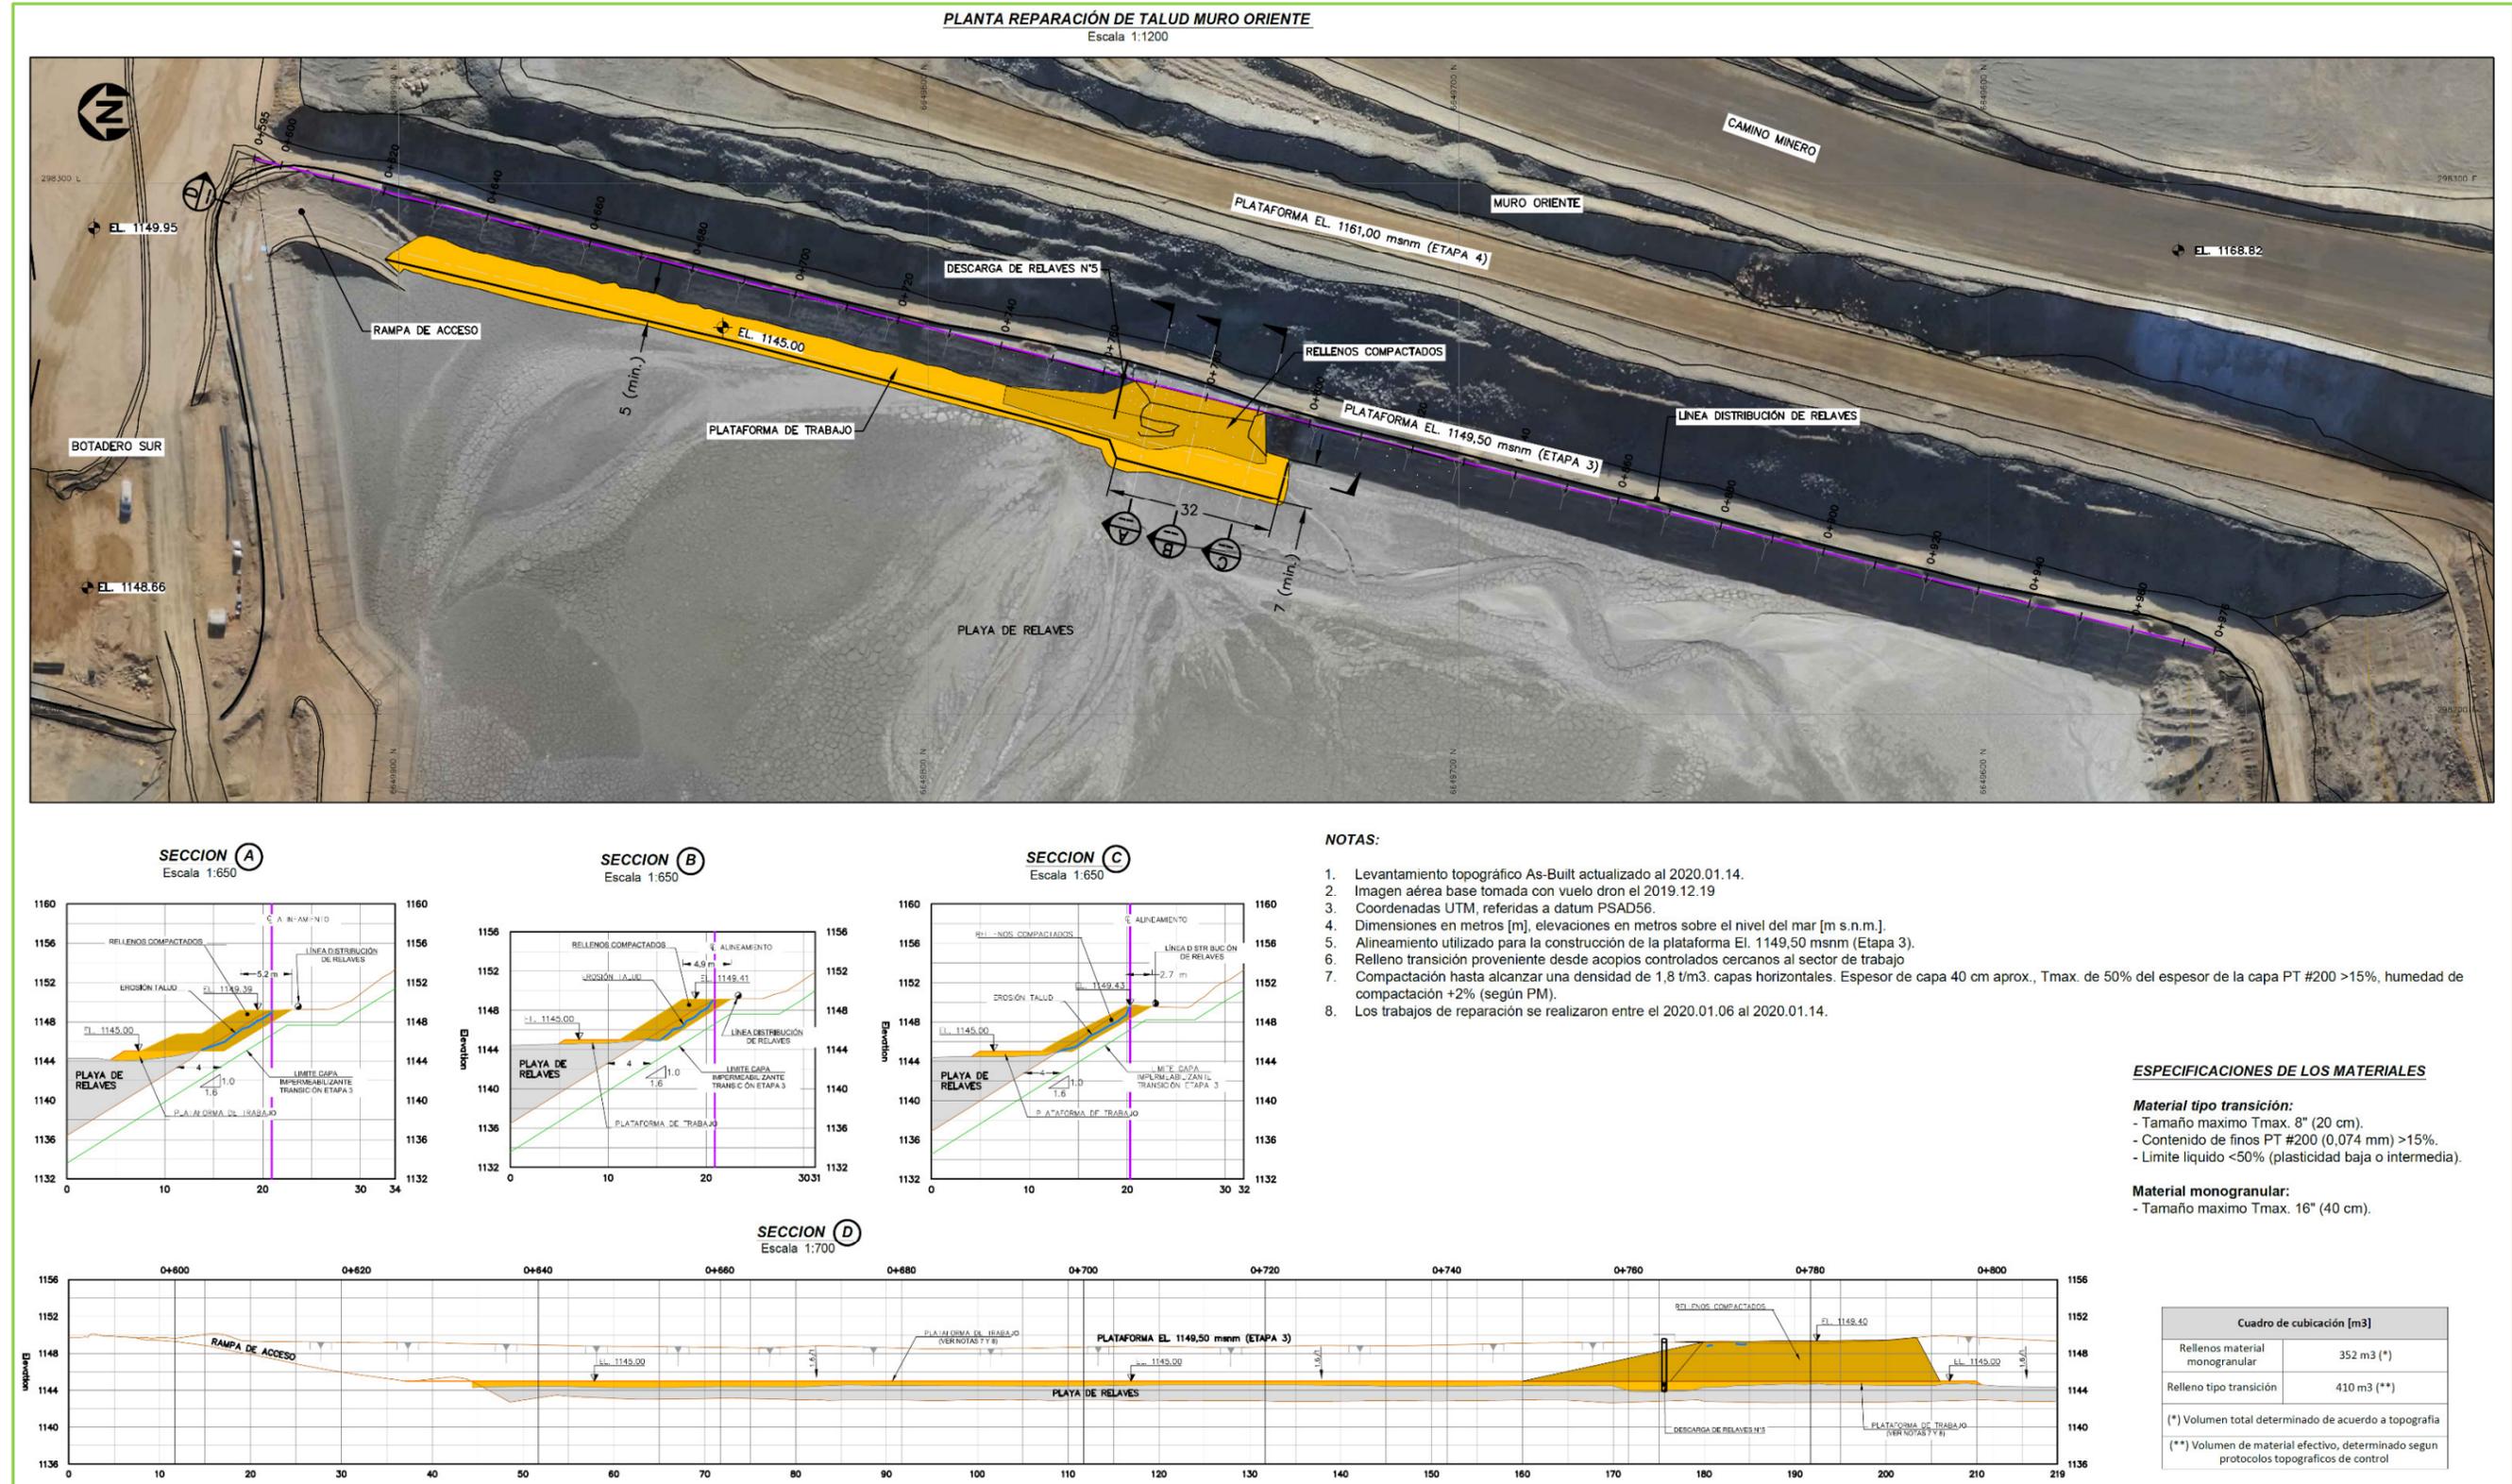
Figura 8-8: MO, As Built Reparación Talud Aguas Arriba sector D5, Plano E40165-840-R-PL-163\_RB (ref. Wood).

The MO dam is in good condition, with cutting and loose massive rock fill removal are being under way from the dam upstream slope face, corresponding to growth Stage 4. A minor incident was reported in this period, the tailings pipeline was decoupled, downstream the D5 discharge point. This resulted in tailings spillage and slope localized erosion, but no

damage was reported; although the minimum width of transition backfills specified in design (3 m) was compromised. At the time of visit, all repair activities in the area were under way. An engineering detail should be prepared for abutments of transition material for north and south abutments of MO dam. Test pits should be carried out at south abutment to inspect the foundation soil. Concrete block should be replaced in the main drain discharge pipeline, at the downstream slope toe.

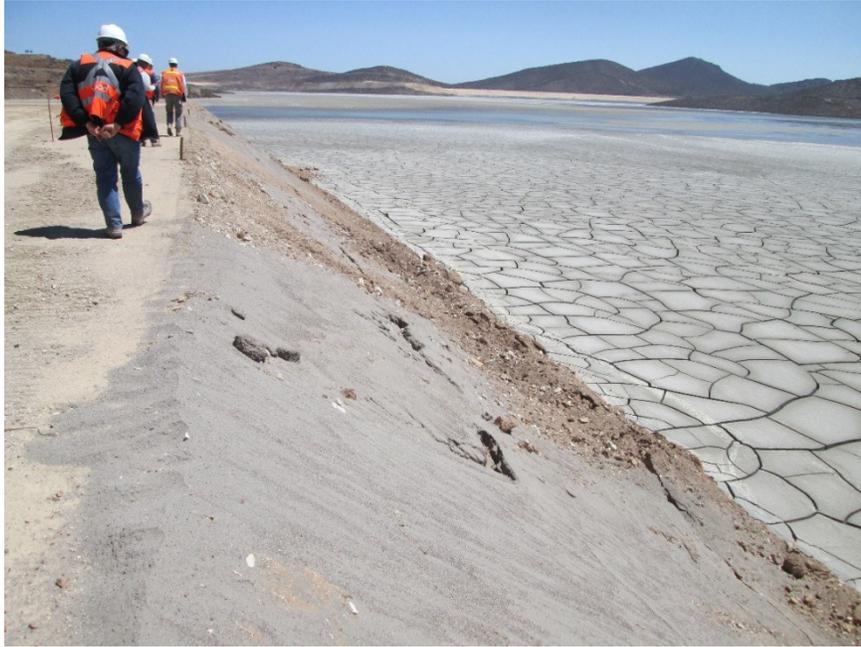
Se observaron agrietamientos en la zona de transición en los muros BS, MNO y MO, aunque definitivamente en menor cantidad y tamaño que aquellos detectados en inspecciones anteriores, siendo la causa más probable los esfuerzos de tensión en la zona de aguas arriba de la transición, junto con el asentamiento del enrocado compactado. Las grietas en el talud aguas arriba deben ser rellenadas con arena de tamaño fino o medio, y las grietas en las plataformas deberán ser monitoreadas regularmente, hasta ser reparadas reconstruyendo el material de transición en la zona agrietada, antes que sea cubierto con relave y/o por la escorrentía superficial durante el periodo de lluvias. Del mismo modo, se recomienda realizar un modelo de deformaciones que permita entender más acabadamente el o los mecanismos de formación de las grietas.

Cracking was observed in the transition zone of BS, MNO and MO dams. Although definitely lower in amount and size than those observed in previous inspections. The cracks are probably due to shear stress at the upstream transition zone along with the compacted rockfill settlement. Cracks in the upstream slope should be filled with medium and fine sand. Cracks in platforms should be regularly monitored, until repaired, by rebuilding transition material in the cracked area, before they are covered by tailings and/or surface runoffs during storm periods. Likewise, a deformation model is recommended to be developed to fully understand the crack formation mechanism.

Fotografía 18: BS, Agrietamientos talud aguas arriba, relleno de transición.

Para el monitoreo de los agrietamientos, las longitudes de playa, y aquellos sitios de difícil acceso, se recomienda la utilización de drones.

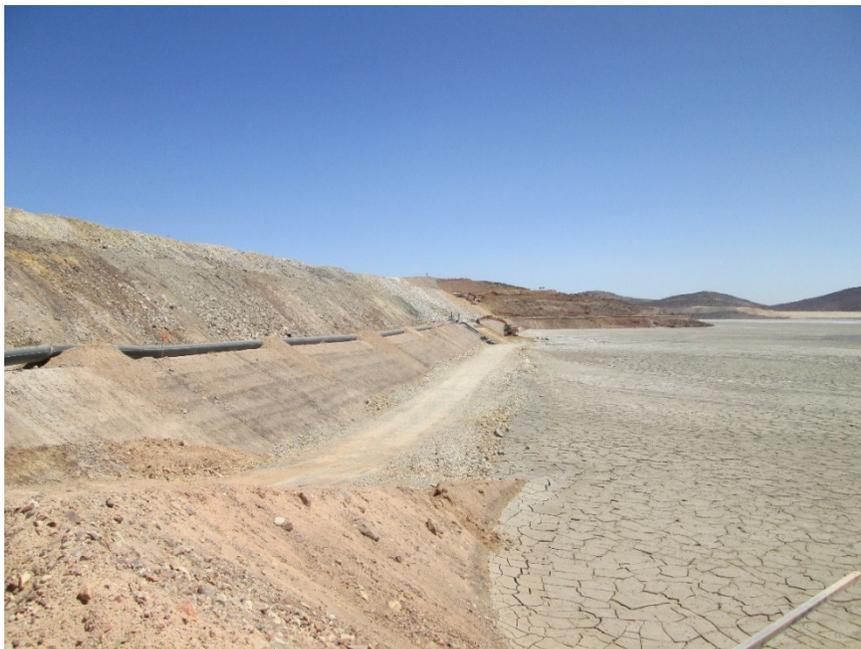
Fotografía 19: BS, Agrietamientos talud aguas arriba, sellado con arena fina / media
