# Parc à résidus et bassin de polissage de la mine Louvicourt

*Inspection annuelle du parc à résidus*

001-20145710-3000-RA-Rev0 FRA

12 avril 2021

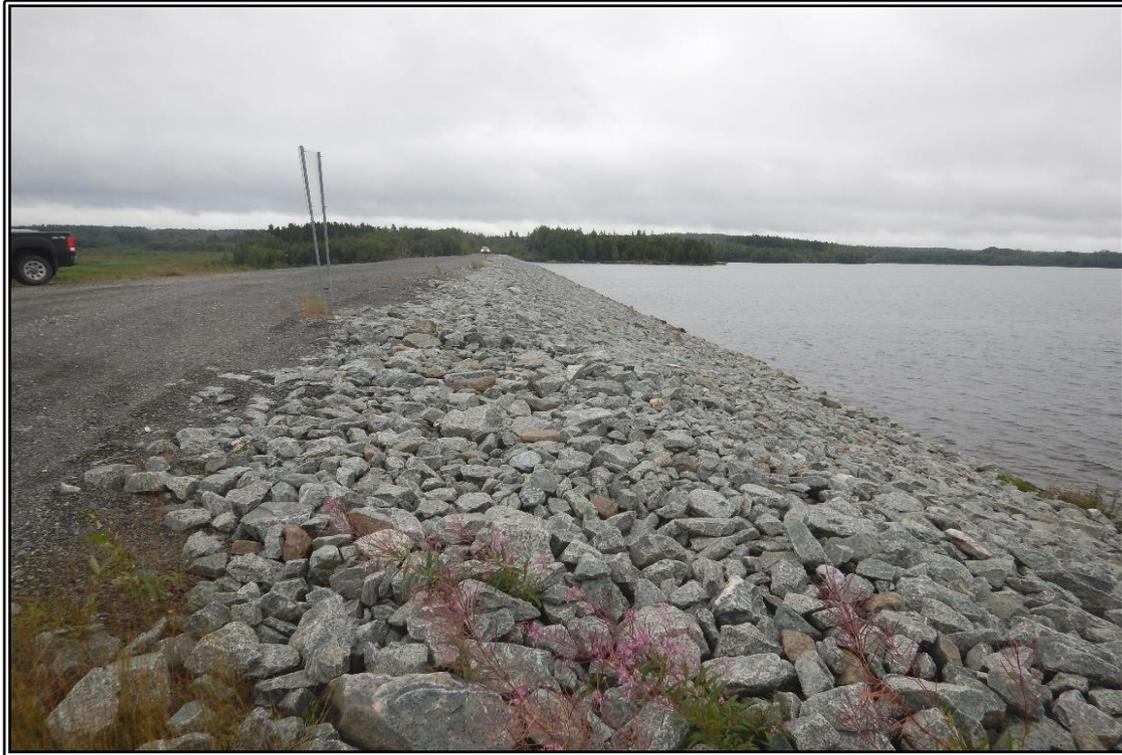
Photo 1 : Digue 1D - Nouvel enrochement placé en 2019 sur la pente amont.  
Vue vers le sud-est.

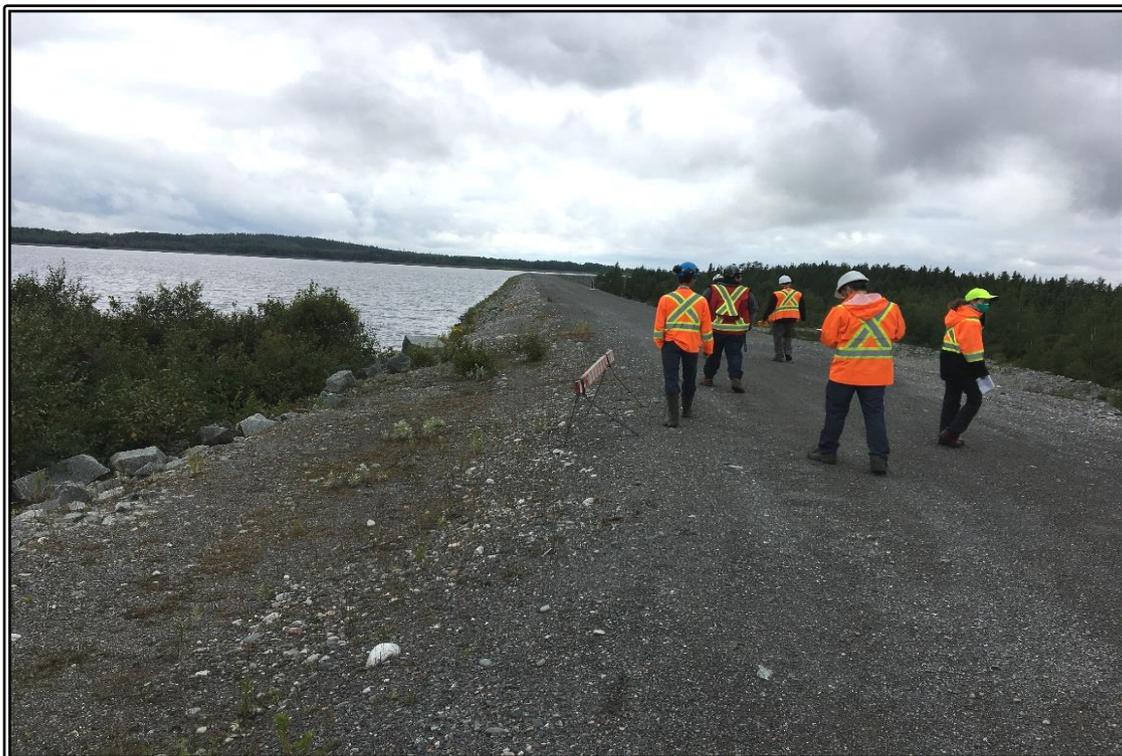
Photo 2 : Digue 1C – Zone d'enrochement dégradée sur la pente amont.  
Vue vers l'ouest.

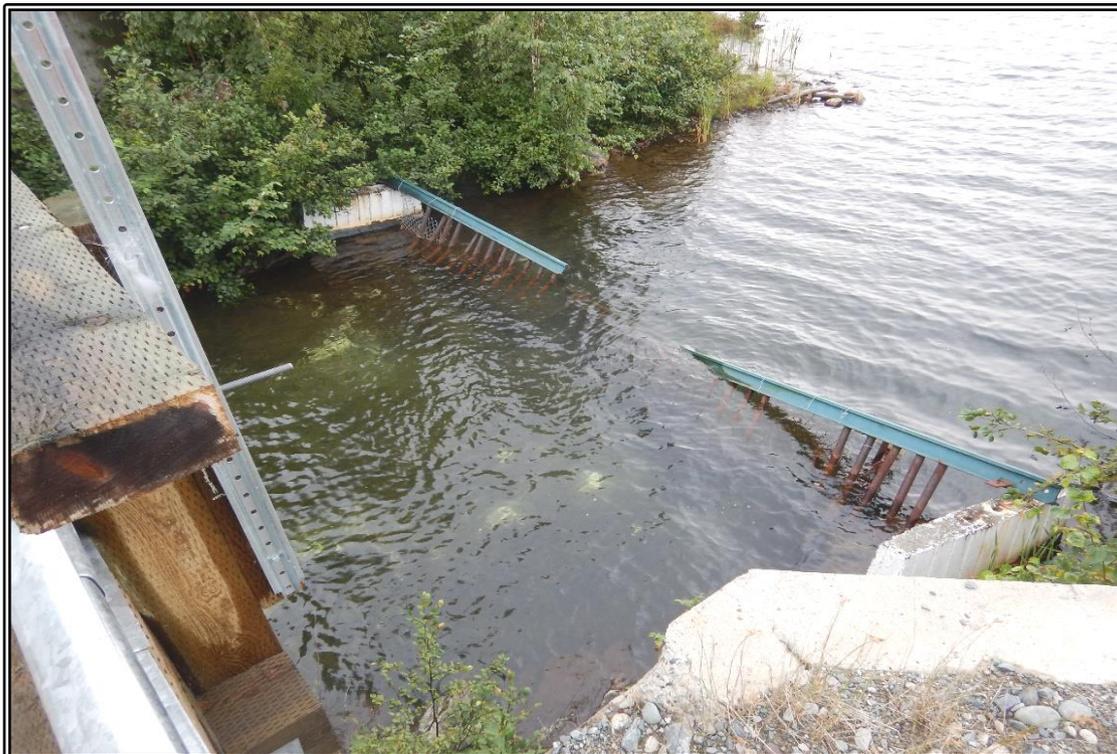
Photo 3 : Digue 1E – Grille à débris en amont du déversoir d'opération du PAR, avant la nouvelle installation en novembre 2020.

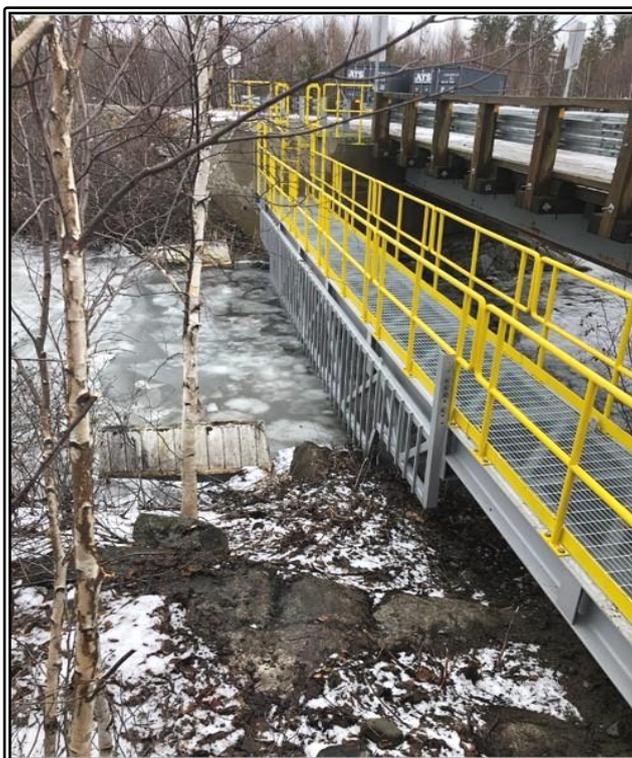
Photo 4 : Digue 1E – Nouvelle grille a débris et passerelle installées en novembre 2020, en amont du déversoir d'opération du PAR.

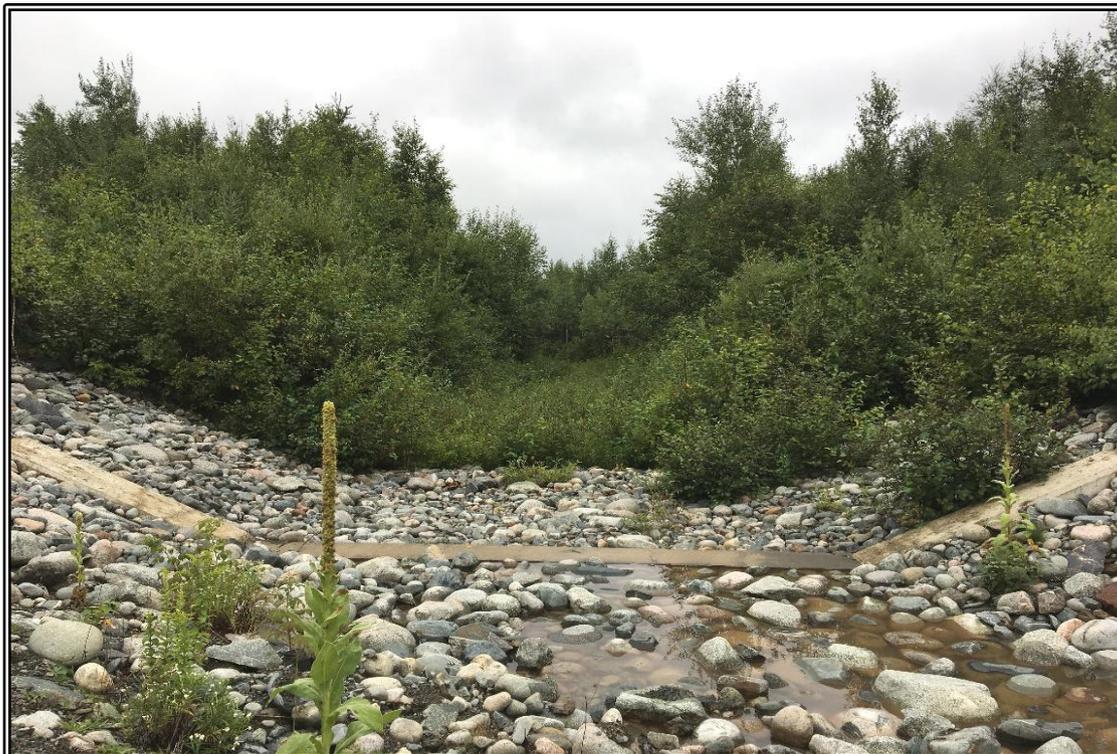
- Le déversoir d'urgence situé entre les digues 1D et 1E (désigné comme le deuxième déversoir d'urgence) était en bonne condition. La végétation dans le canal en aval a été défrichée en 2020, peu avant l'inspection (photos 5 et 6). Par le passé, la végétation était défrichée tous les deux ans, et le défrichage en 2022 est considéré approprié.

Photo 5 : Digue 1D – Seuil en béton et du canal de l'évacuateur de crues en amont du déversoir d'urgence du PAR. La végétation a été défrichée en 2020.

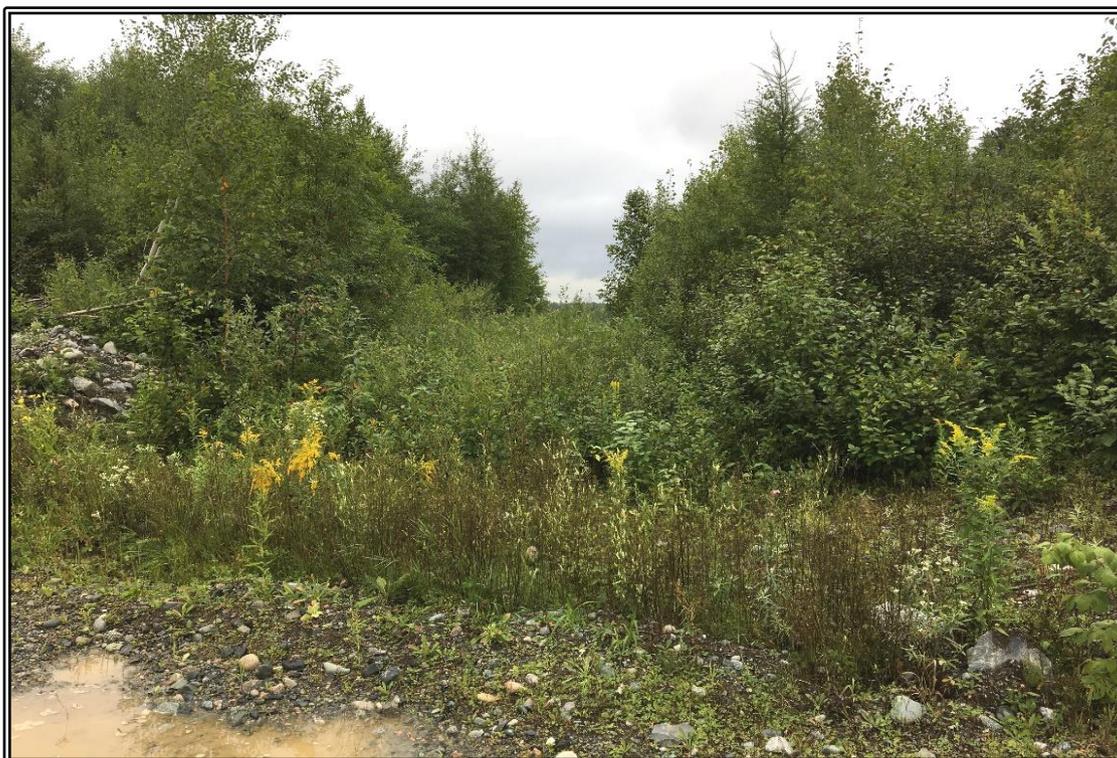
Photo 6 : Digue 1D - Canal de l'évacuateur de crues en aval du déversoir d'urgence du PAR. La végétation a été défrichée en 2020.

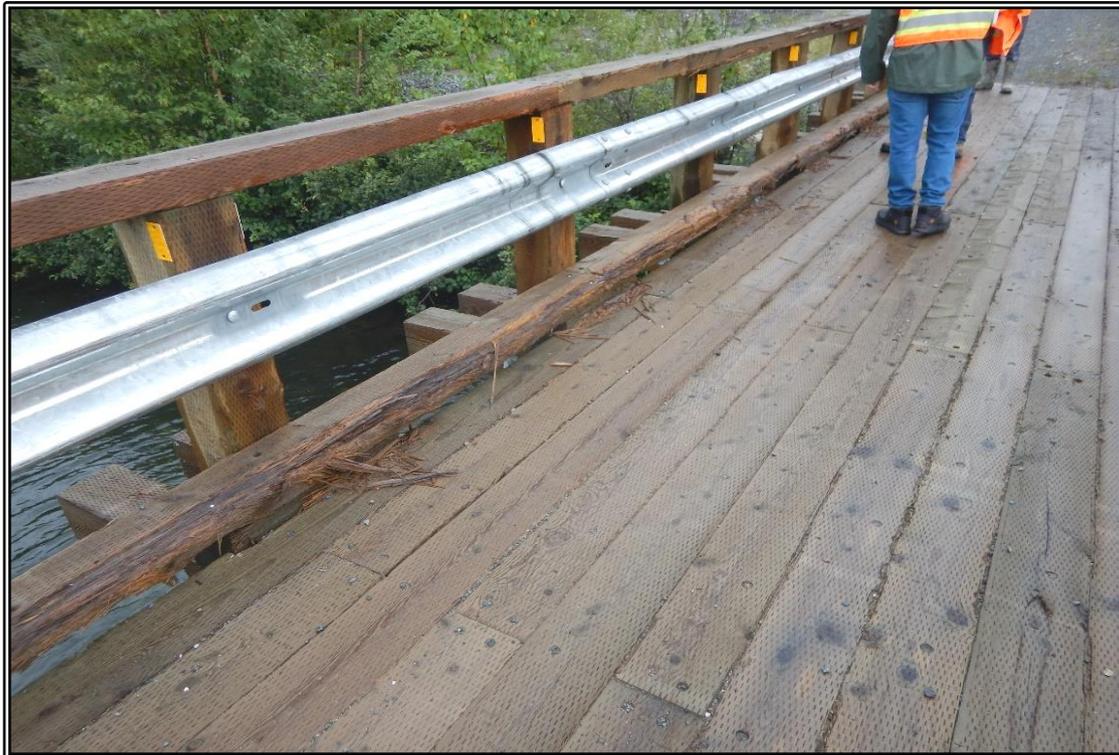
Photo 7 : Digue 1E – Pont du déversoir d'opération du PAR, en bon état.

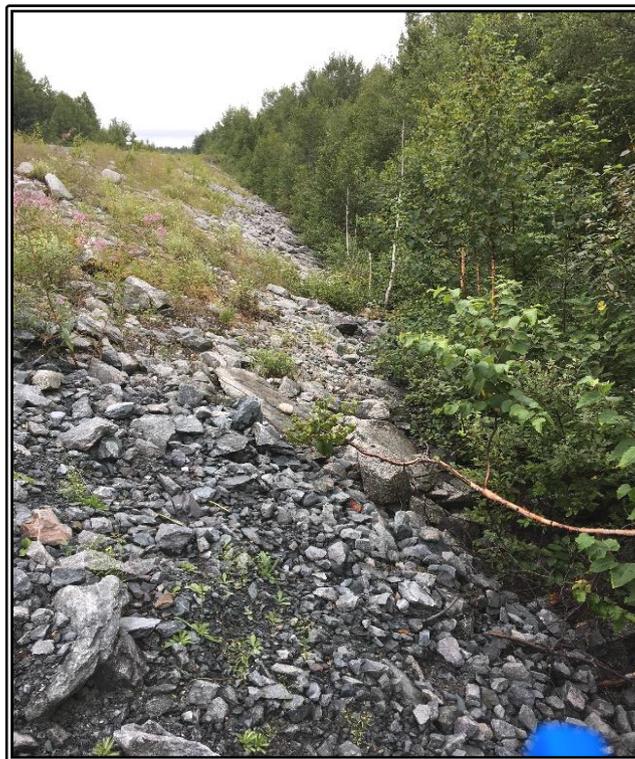
Photo 8 : Digue 1A – Vue générale de la croissance végétale au pied du remblai.

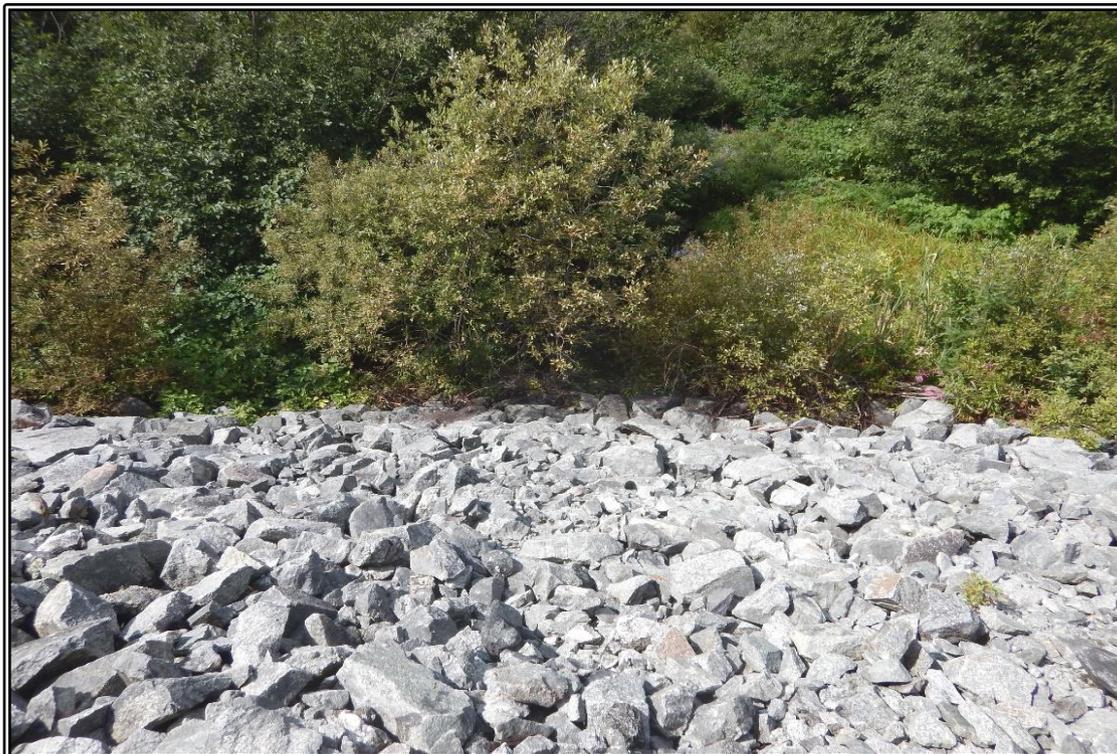
Photo 9 : Digue 2B – Accumulation d'eau au pied de la digue en aval; eau claire.

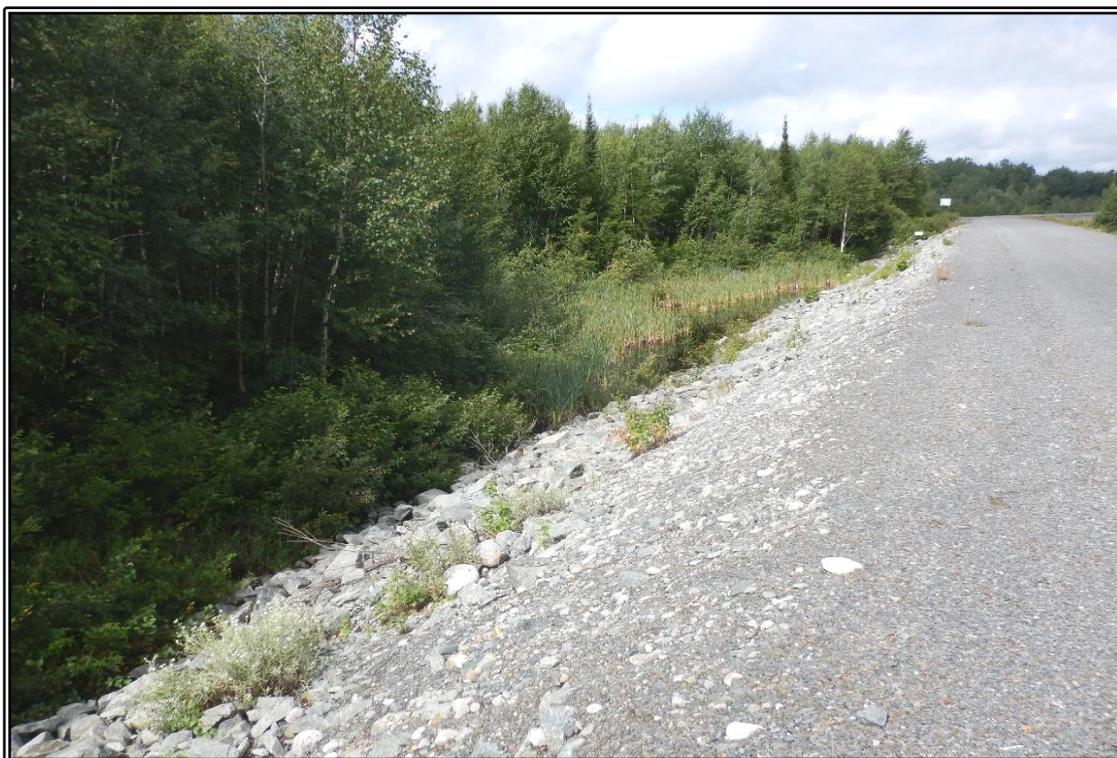
Photo 10 : Digue 2A - Accumulation d'eau au pied de la digue en aval. Ce secteur représente une zone où la topographie naturelle dirige le ruissellement vers le PAR; une certaine accumulation à cet endroit est normale.

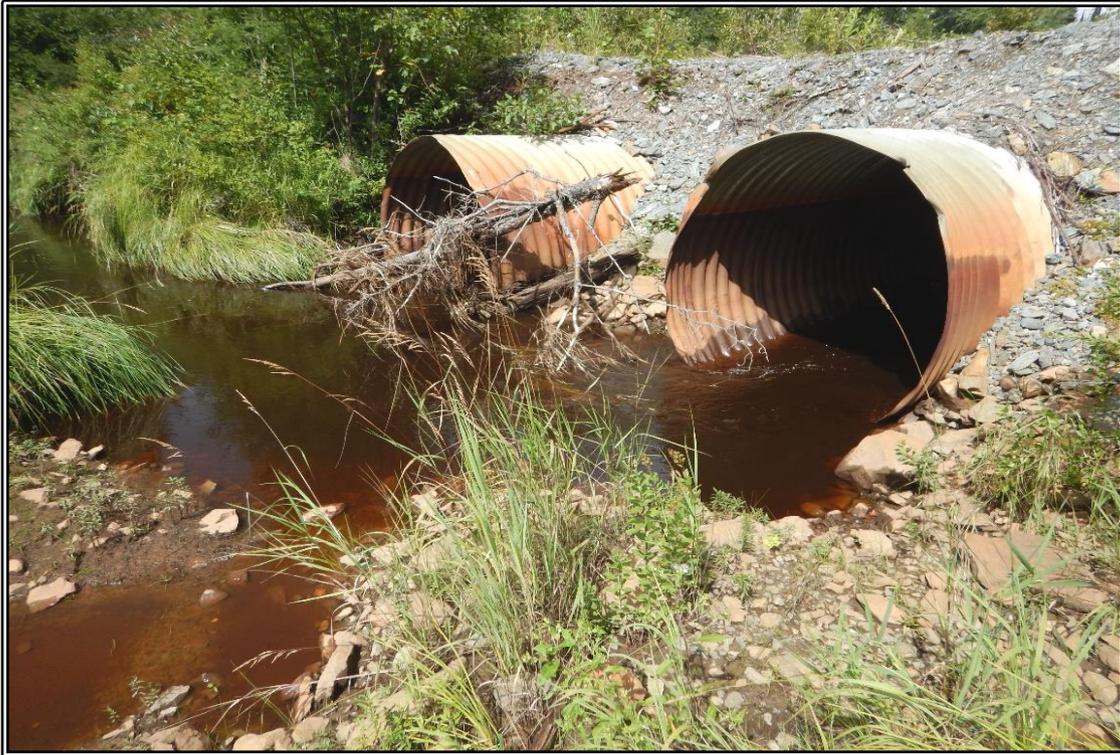
Photo 11 : Digue 2B - Ponceaux situés au nord-ouest du PAR. Drainage amélioré suite au retrait des débris durant la dernière année.

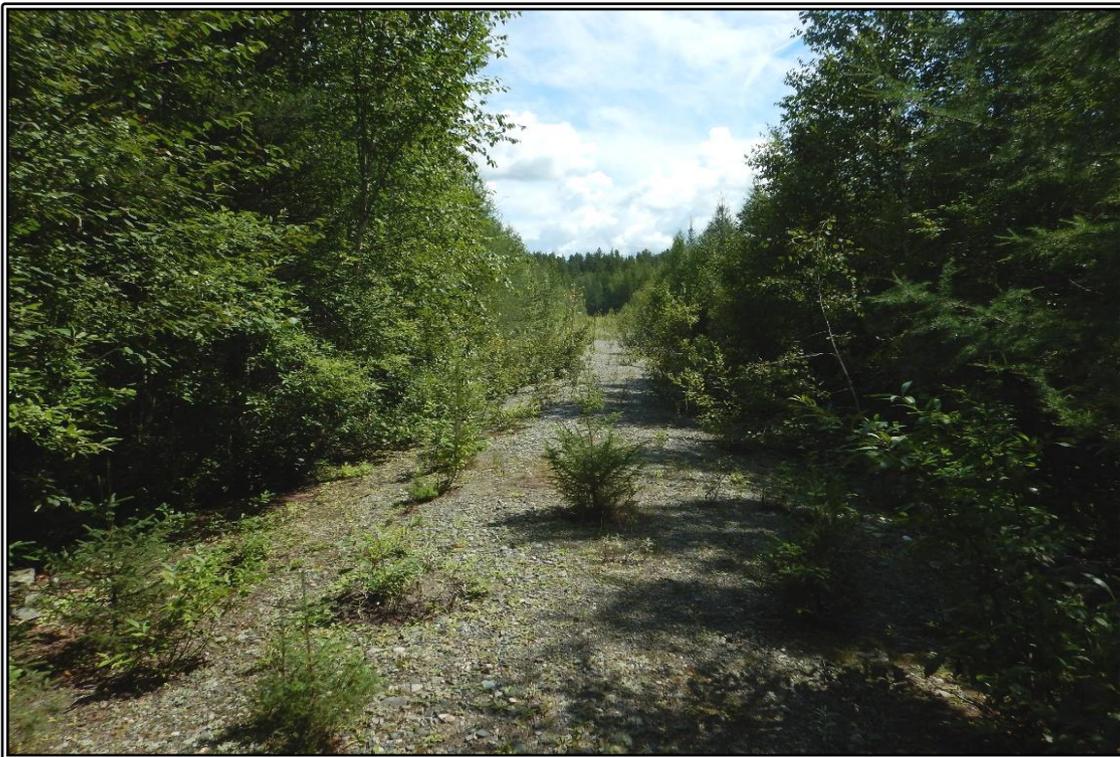
Photo 12 : Digue 4A – Croissance végétale importante sur les pentes latérales de la digue. Vue vers l'est.

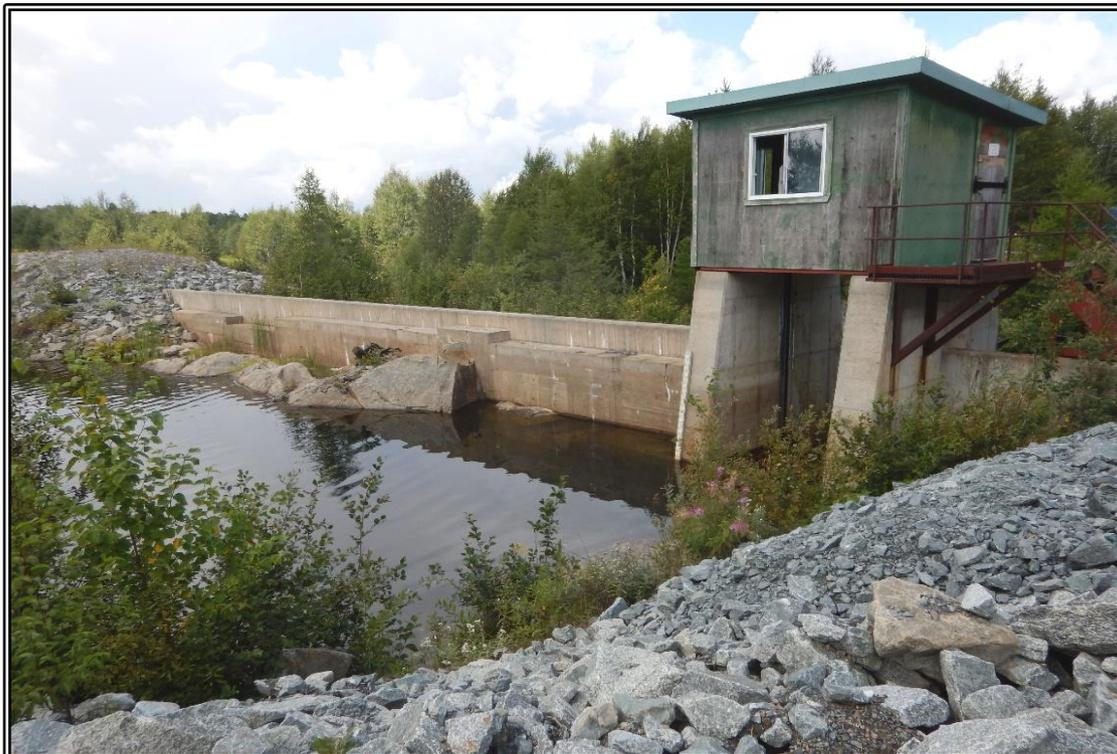
Photo 13 : Digue 4B – Vue de la structure principale de contrôle du déversoir d'opération au BP et de la section de débordement en béton qui lui est adjacente. En bonne condition.

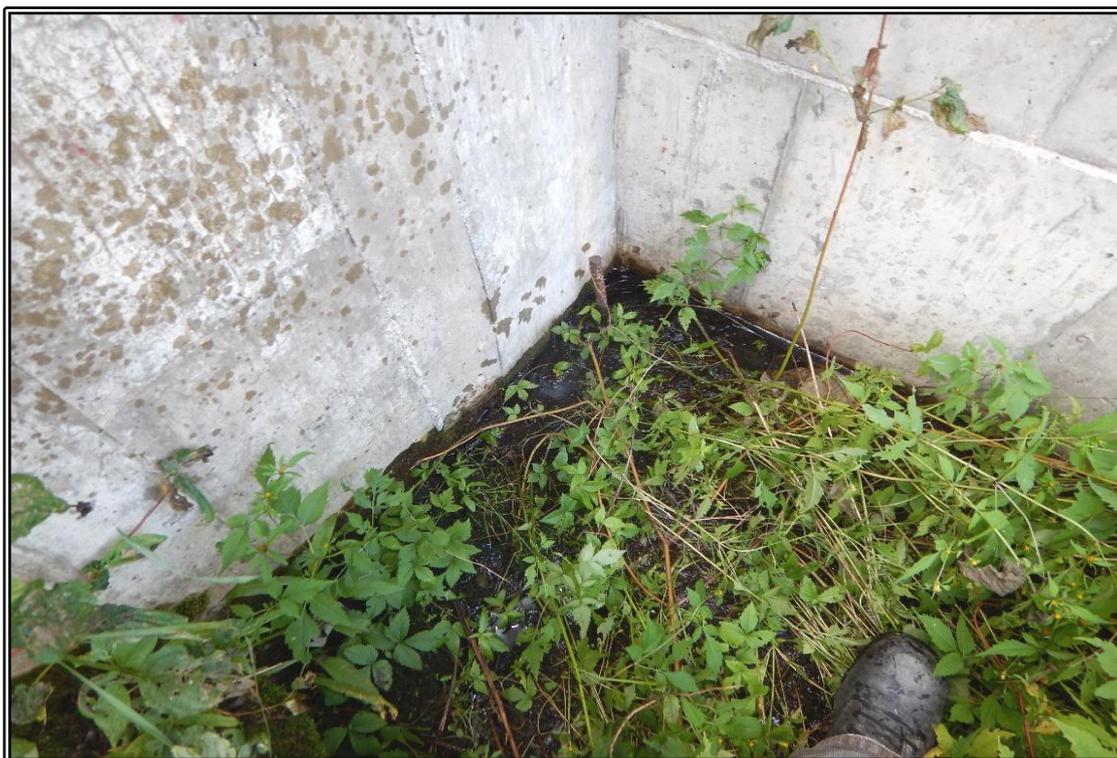
Photo 14 : Digue 4B – Épaulement nord du déversoir d'opération du BP. Écoulement mineur et accumulation d'eau au contact entre le roc et le béton de la structure.

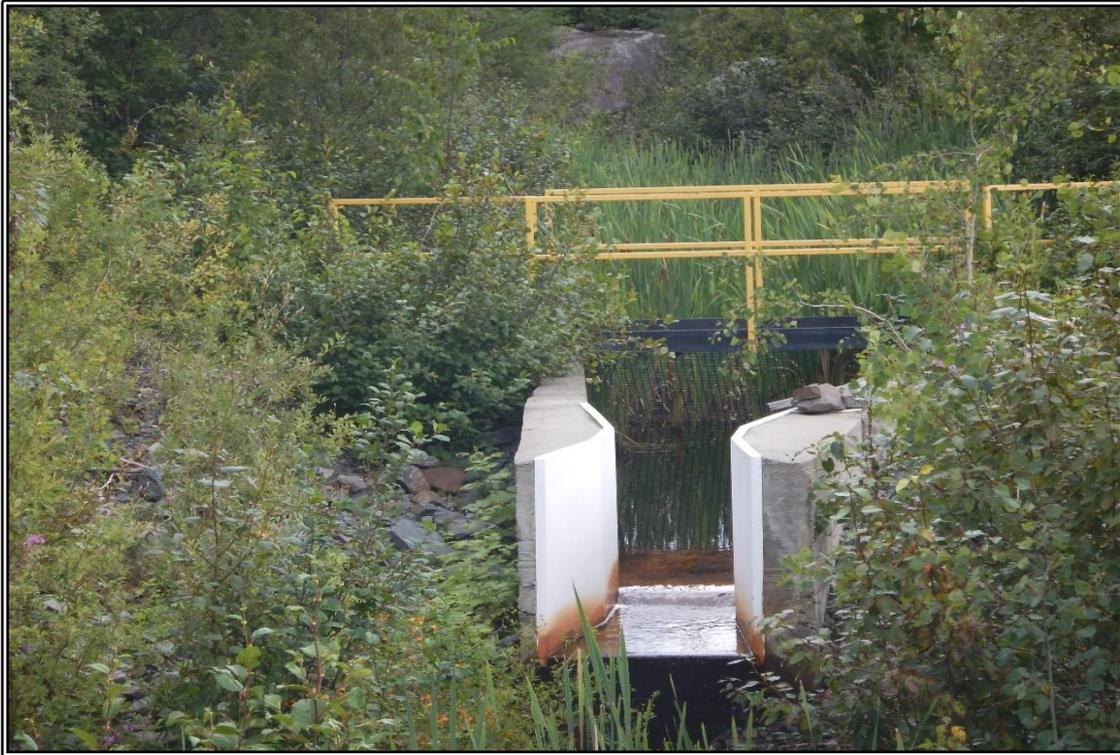
Photo 15 : Digue 4B – Végétation à l'exutoire du canal Parshall situé en aval du déversoir d'opération du BP.
