## REVISION ANUAL DEL DESEMPEÑO DE LAS INSTALACIONES DE RELAVES 2023 (AFPR - 2023)

### Compañía Minera TECK – Carmen de Andacollo (TECK-CdA)

**N° WSP E&I: E40221-6000-DT00-RPT-0005**

**REVISION ANUAL DEL DESEMPEÑO DE LAS INSTALACIONES DE  
RELAVES (AFPR - 2023) – DEPÓSITO DE RELAVES**

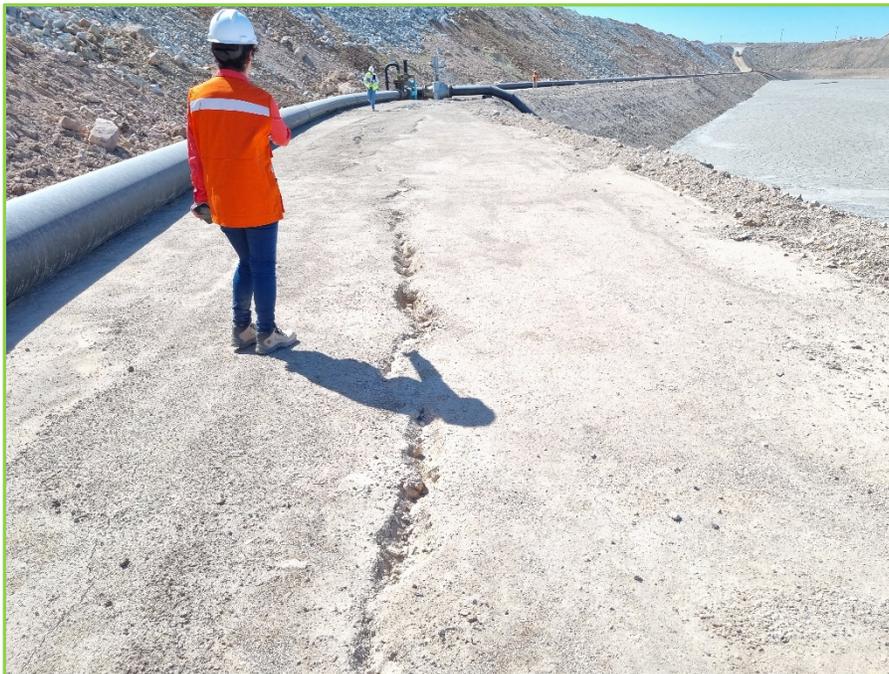
Fotografía 12: Muro Nororientado (MNO) — Aguas Arriba. Agrietamiento Plataforma E4, El. 1.162,5 msnm, vista hacia el Oriente.

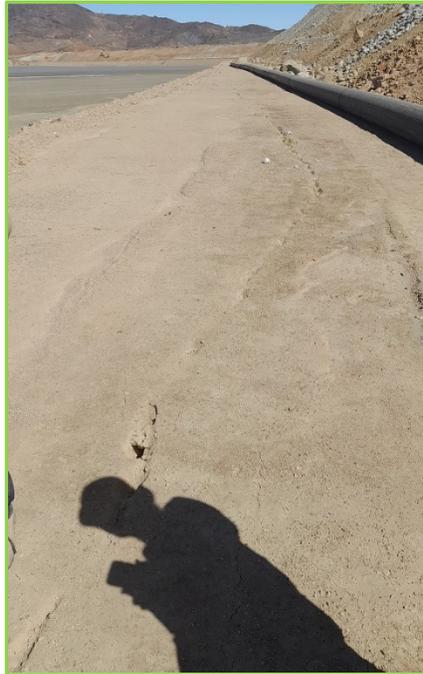
Fotografía 13: Muro Nororientado (MNO) — Aguas Arriba. Agrietamiento, Plataforma E4, EL. 1.162,5 msnm, Vista hacia el Poniente.

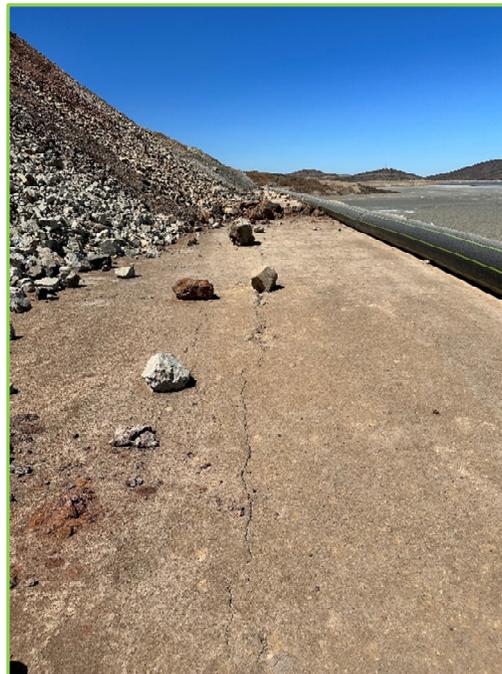
Fotografía 28: Muro MO — Aguas Arriba. Agrietamientos Plataforma E4, El.1.162,5 msnm.

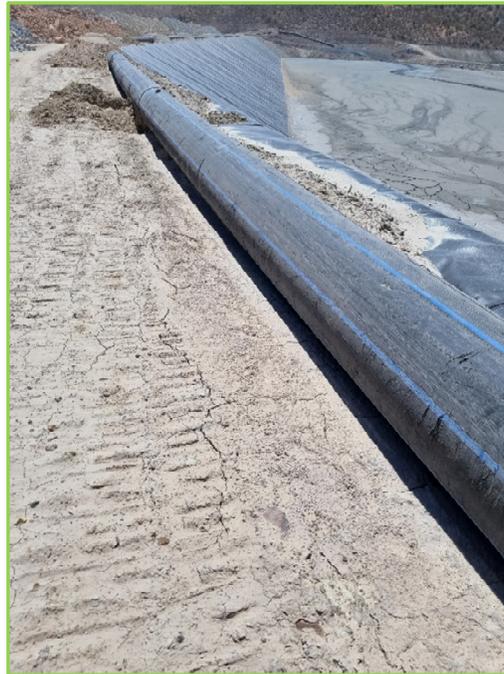
Fotografía 44: Muro MS — Aguas Arriba. Agrietamientos, Plataforma E4 El. 1.162,5 msnm, vista hacia el poniente.

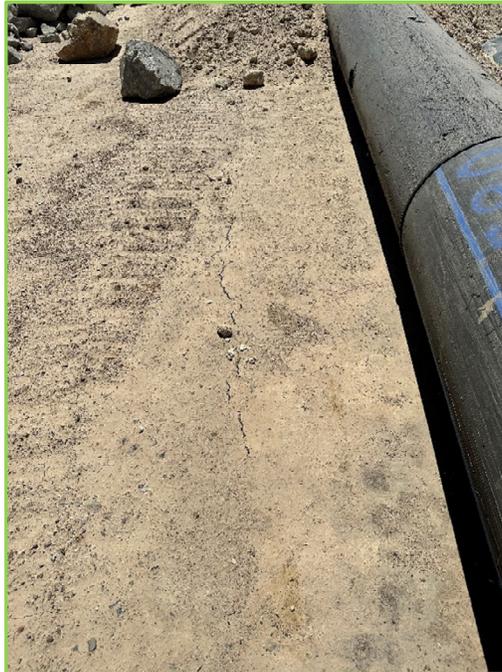
Fotografía 45: Muro MS — Aguas Arriba. Agrietamientos, Plataforma E4 El. 1.162,5 msnm.

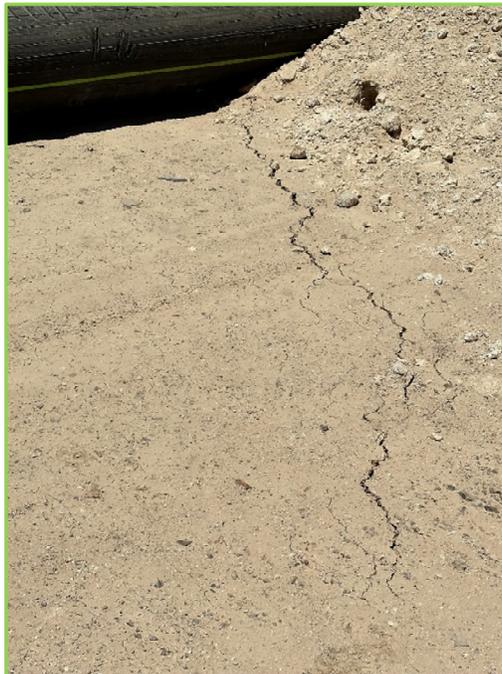
Fotografía 46: Muro MS — Aguas Arriba. Agrietamientos, Plataforma E4 El. 1.162,5 msnm

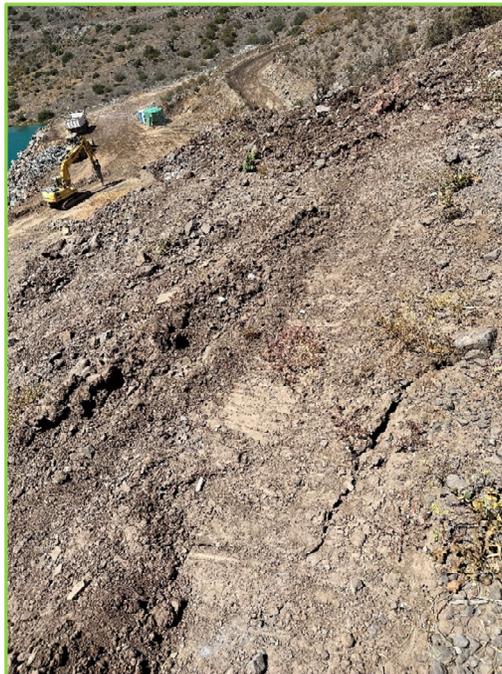
Fotografía 52: Trincheras — Sistema de recuperación de Aguas Claras. Agrietamientos talud excavación Trinchera # 10 A.

5.7	MO(S) / MS	Revisar y Diseñar solución definitiva para el sistema de conducción de drenajes y afloramientos;	WSP E&I	2023.Q3
		5.8	TRCH	Diseñar plan de remediación y protección (sostenimiento o malla de contención), para el bloque de roca fracturada en el talud de la excavación de la trinchera #10 A	WSP E&I	2023.Q2
