Inspection de sécurité des digues 2019 des bassins de résidus et de polissage

Mine Louvicourt

001-19118317-5000-RF-Rev0

Mars 2020

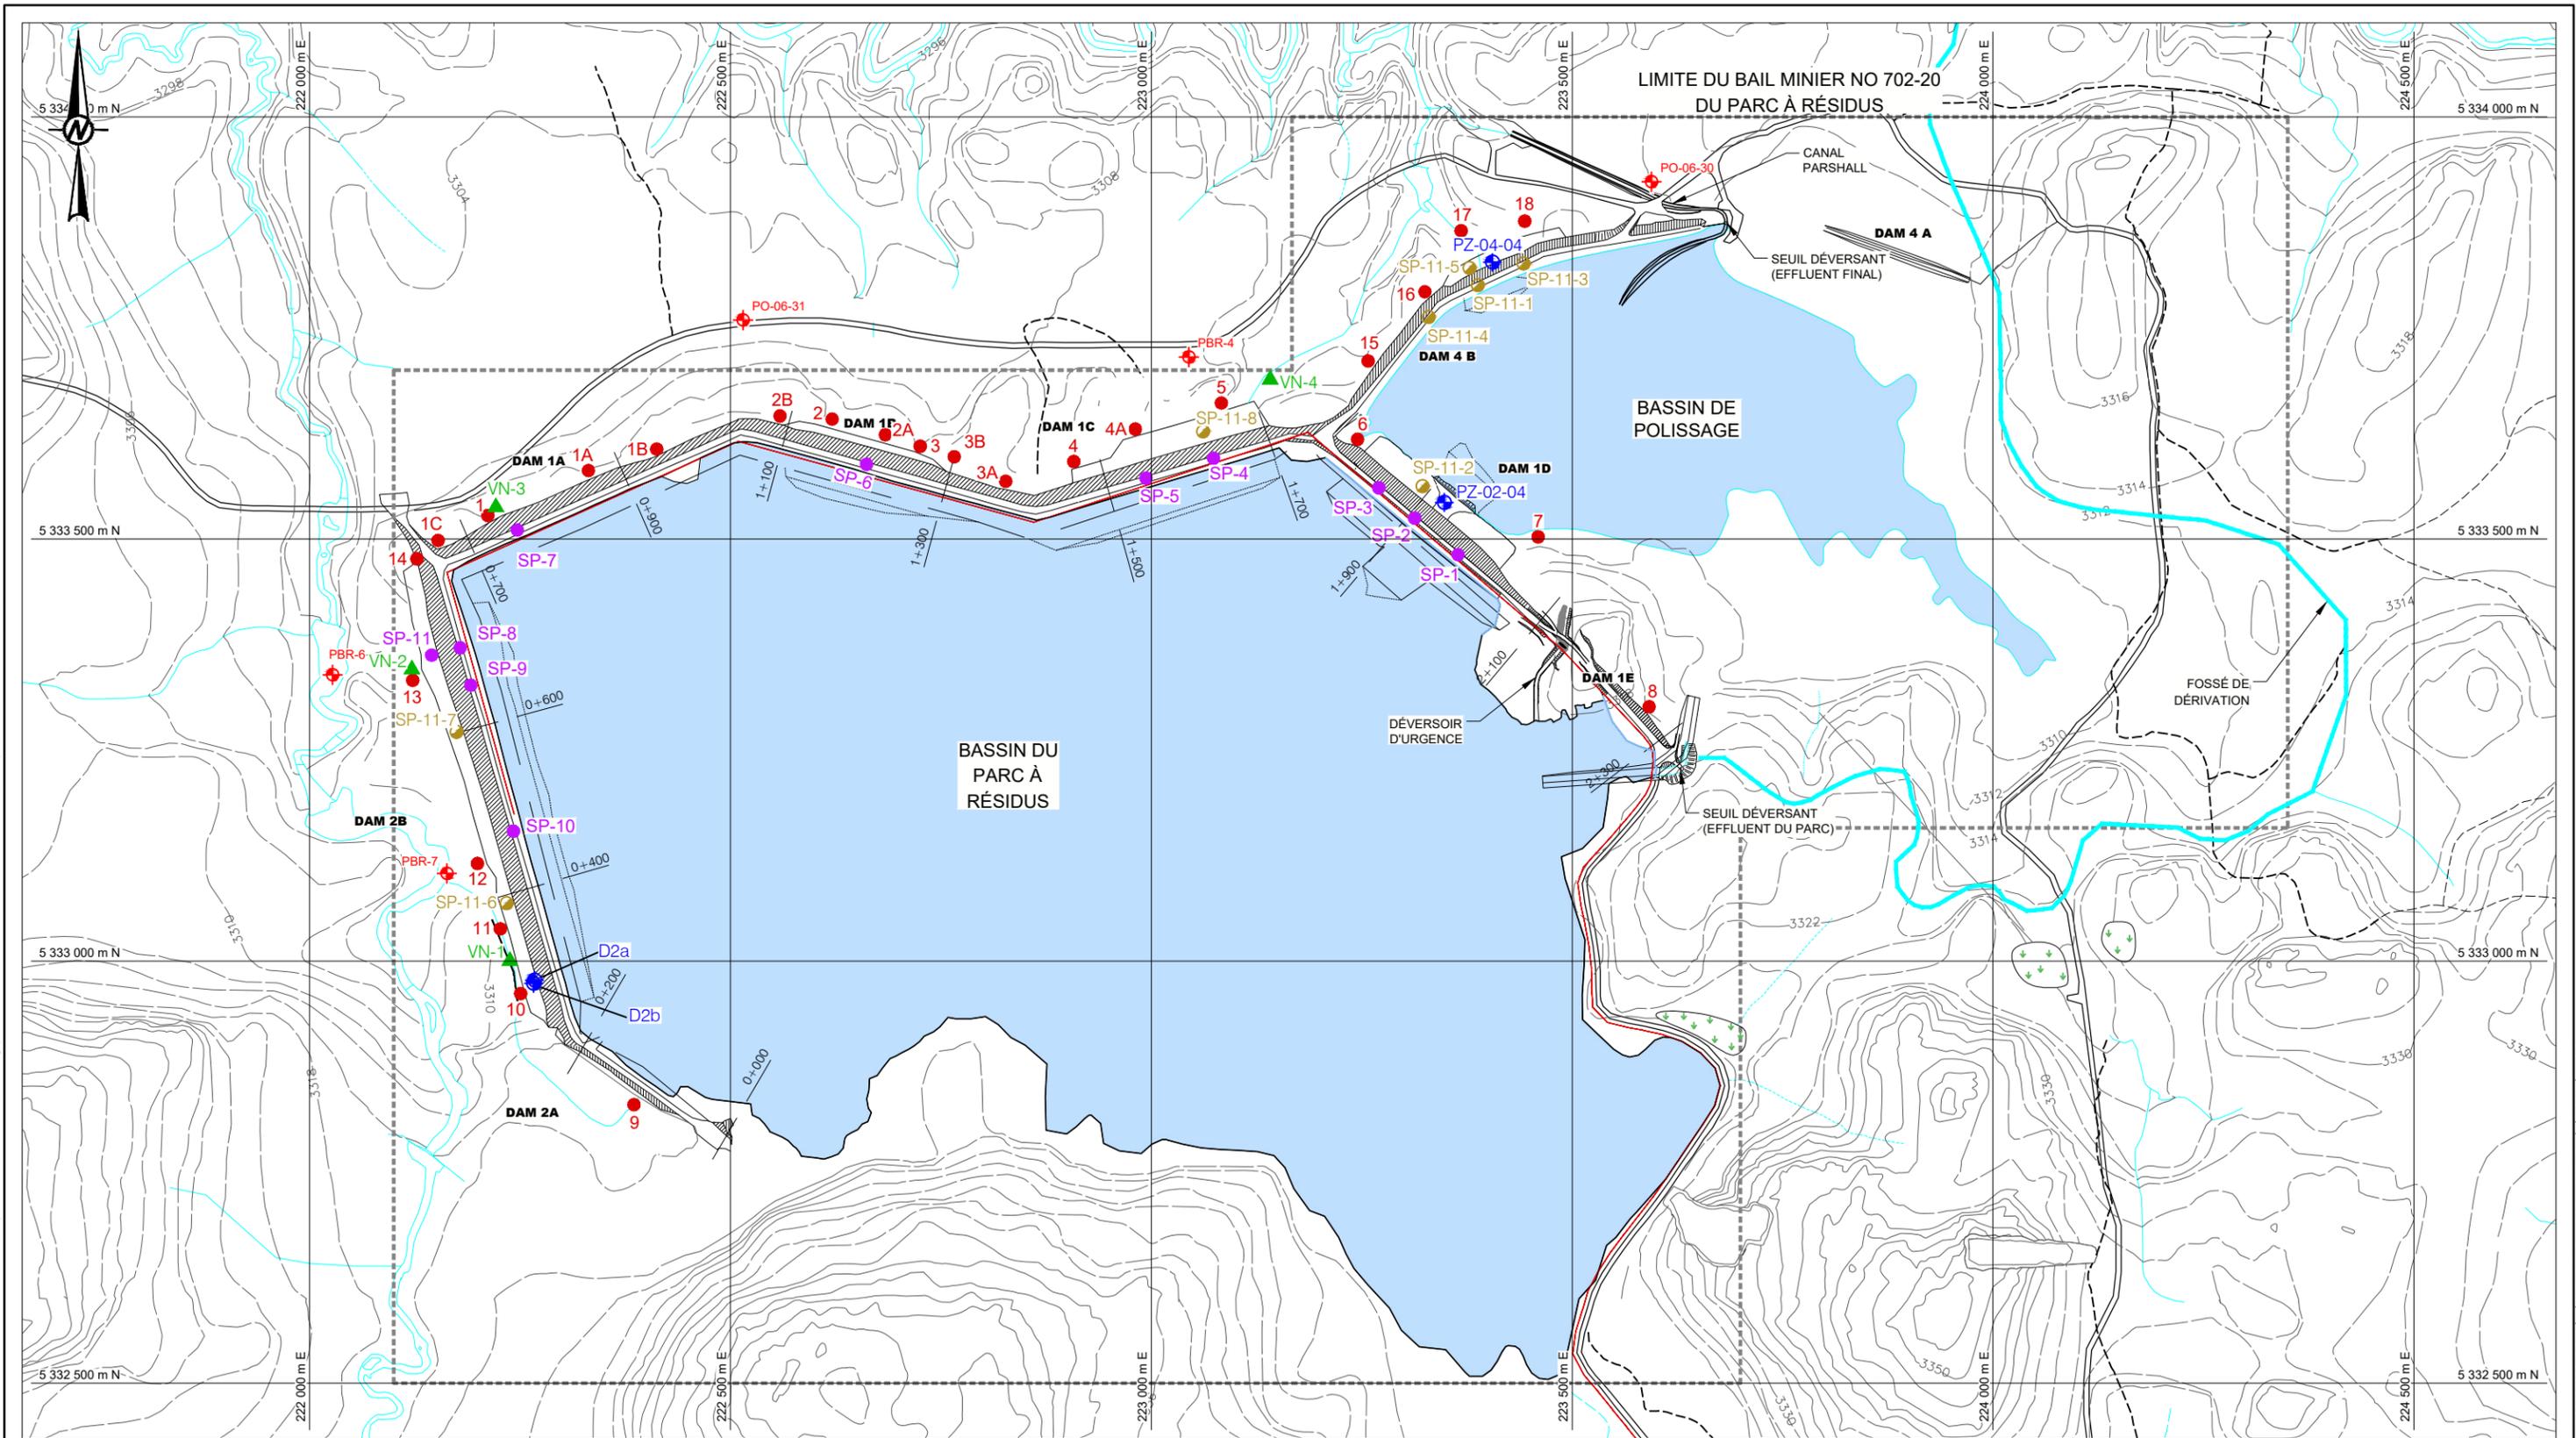
N° PROJET	PHASE	RÉV.	FIGURE
19118317	5000	0	1

- Une accumulation d'eau a été observée au pied des digues 1A à 1E, presque aux mêmes endroits que l'an dernier. L'eau semble être stagnante ou avoir un débit très faible. Une photo typique d'un lieu d'exfiltration est représentée par la photo 4. L'emplacement de chacun de ces points est illustré à la figure 1.

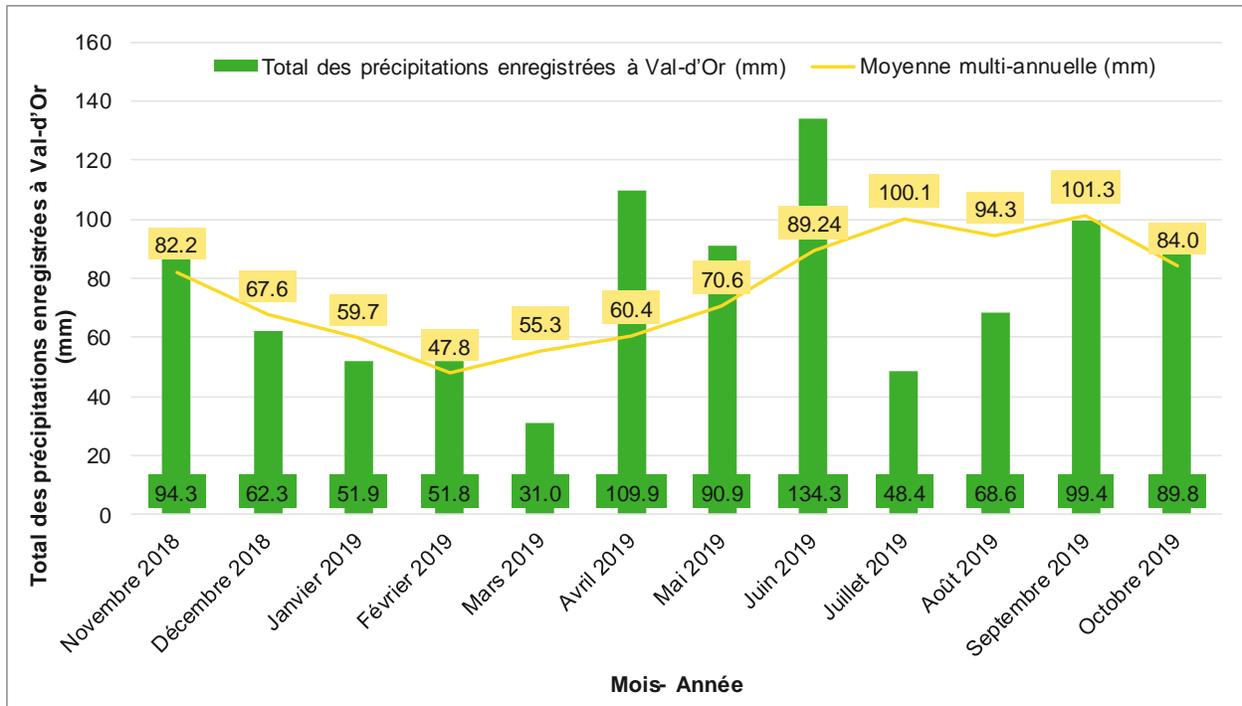
Figure 3: Précipitations mensuelles de novembre 2018 à octobre 2019

Les données de précipitations totales mensuelles du 1^{er} novembre 2018 jusqu'au 31 octobre 2019 sont résumées au tableau 2 et à la figure 3. Les données proviennent des stations climatiques d'Environnement Canada (tableau 1), situées à environ 15 km du site minier. Les données disponibles présentées au tableau 1 ont été combinées pour former une série chronologique continue sur la période 1951-2019, qui a été utilisée pour l'analyse des précipitations et le bilan hydrique présentés dans cette section.

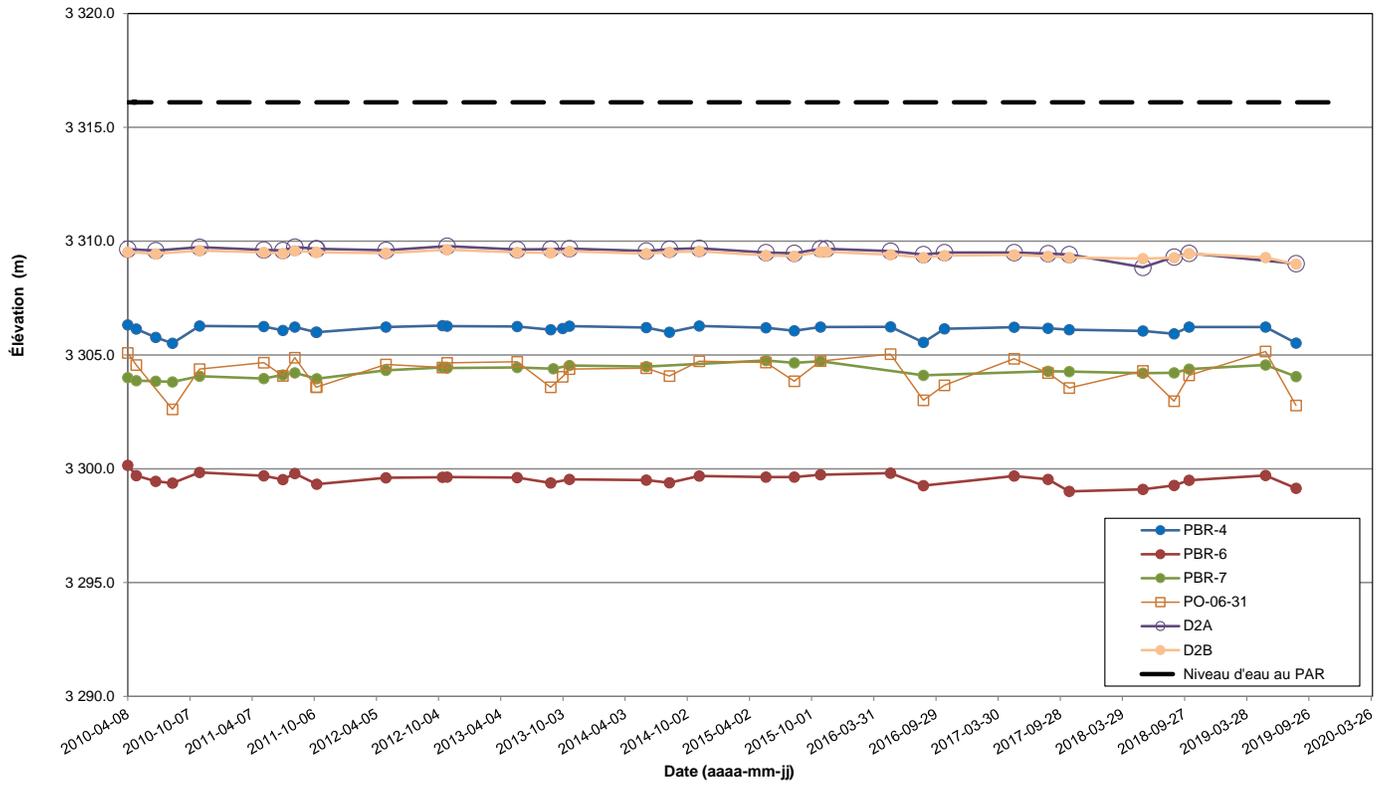
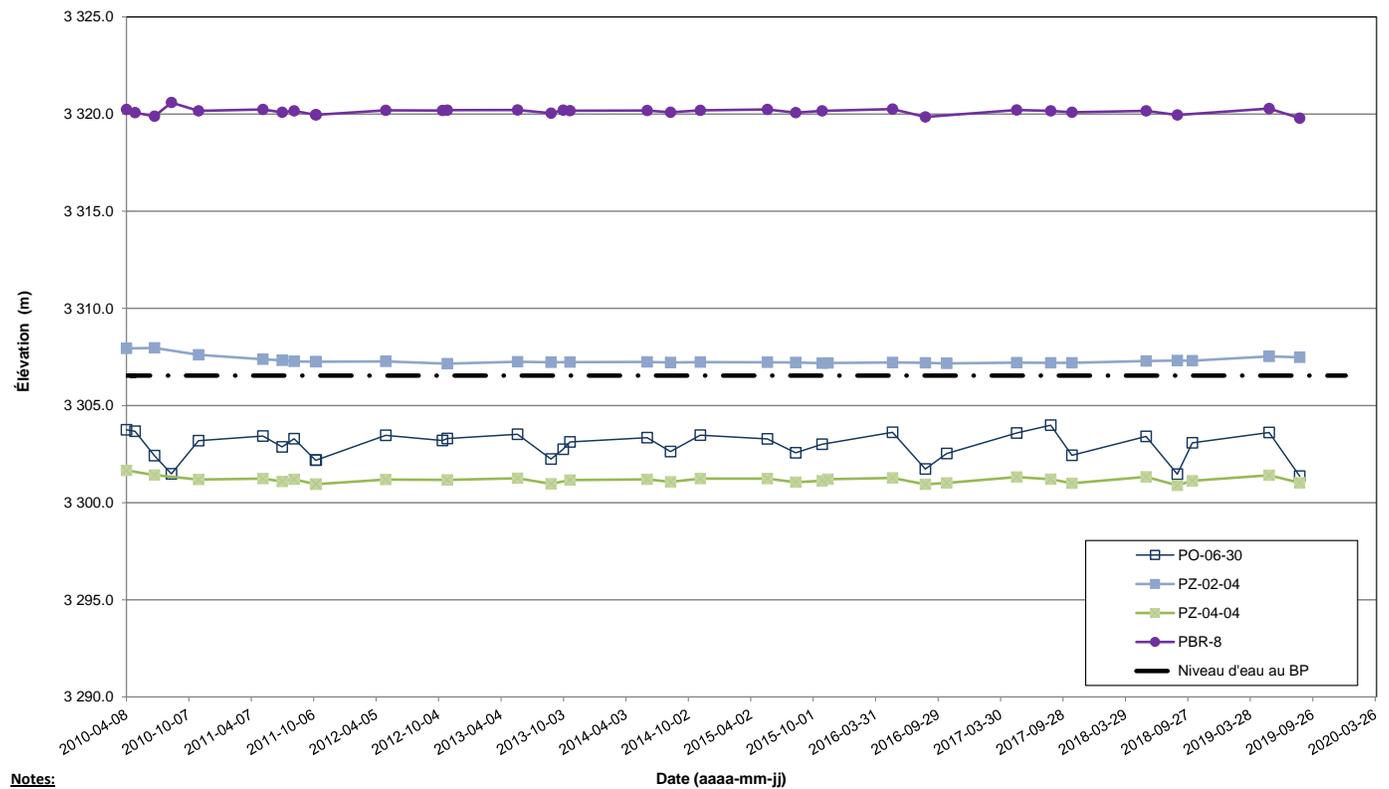
DÉSSINÉ PAR:	BZ	DATE:	2019-08-20	PROJET No:	19118317
VERIFIÉ PAR:	RO	DATE:	2019-08-20		
REVISÉ PAR:	RO	DATE:	2019-08-20	FIGURE:	4

La figure 4 présente les niveaux d'eau souterraine disponibles pour les digues. Au total, quatre piézomètres (PZ02-04, PZ-04-04, D2A, D2B) sont installés sur les bermes de trois digues différentes. Six autres puits d'observation (PBR-4, PBR-6, PBR-7, PRB-8, PO-06-30, PO-06-31) se situent sur le terrain naturel, éloignés du pied des digues. L'emplacement de chacun de ces puits est illustré sur la figure 1. Les données de 2019 ont été compilées par Teck (figure 4). Il est possible de voir que les valeurs récentes sont très stables pour tous les puits et cohérentes avec les tendances précédentes.

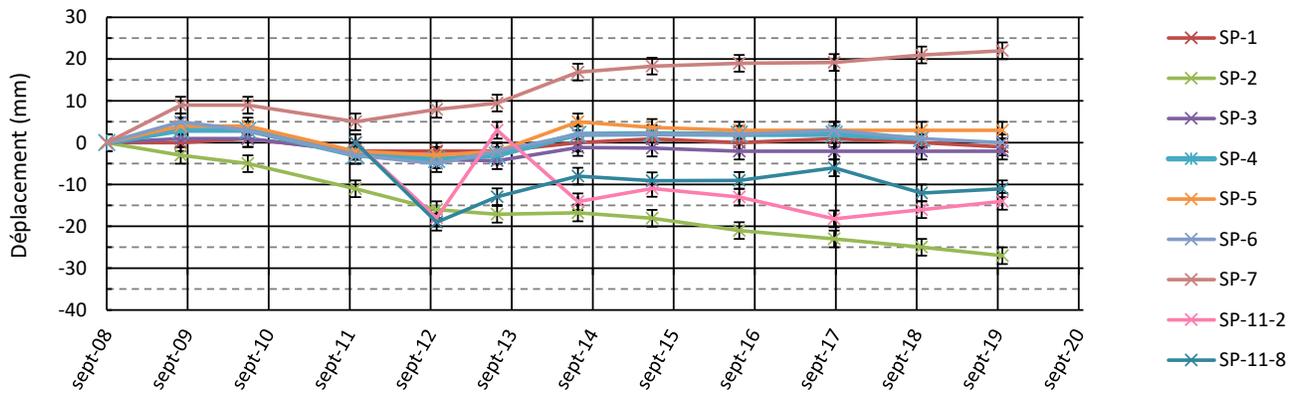
Figure 5 : Déplacement vertical des monuments d'arpentage de la digue 1

Depuis l'année précédente, les données verticales montrent que deux monuments indiquaient des mouvements ascendants mineurs et neuf monuments présentaient des tassements de 2 mm ou moins (ce qui correspond à la précision déclarée du levé). Six monuments présentaient des tassements incrémentiels supérieurs à 2 mm (3, 4 et 7 mm). Tous les monuments montrent un tassement total depuis l'installation de 27 mm ou moins. Afin de mieux évaluer les données de règlement, des graphes de tassement historique ont été préparés (figures 5 à 7).
