## Inspección de Seguridad 2020 (DSI.2020)

### Compañía Minera TECK – Carmen de Andacollo (TECK-CdA)

**Compañía Minera TECK- Carmen de Andacollo**  
**INGENIERO DE REGISTRO - DEPÓSITO DE RELAVES**  
**PROYECTO N° E40165**

**INFORME TÉCNICO**  
**N° E40165-840-R-TR-027**  
**PARA**  
**INSPECCIÓN DE SEGURIDAD 2020 (DSI.2020) – DEPÓSITO DE RELAVES**

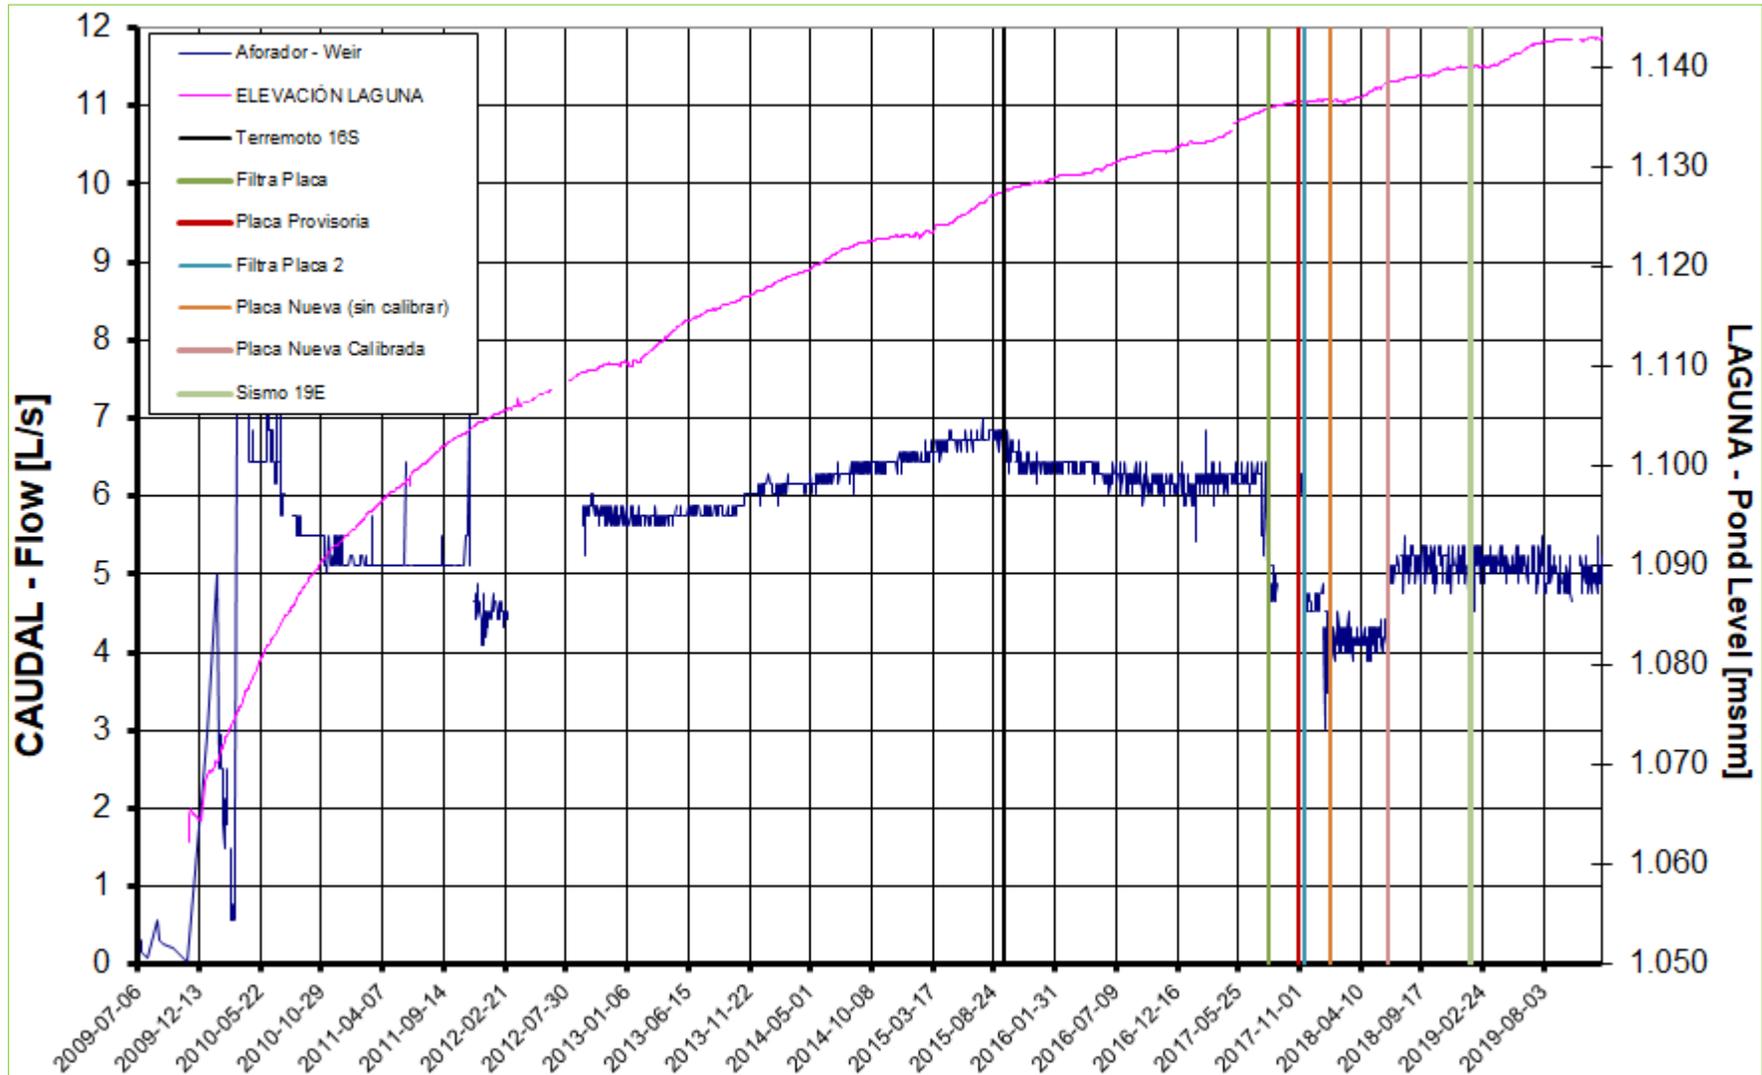
Figura 3-9: Caudal del Sistema de Drenajes MNO, al 31 de diciembre de 2019 (ref. Control y Monitoreo de terreno, Wood)

El Churque, han variado con valores peak desde un mínimo de 12,69 L/s hasta un máximo de 14,94 L/s, se indica que al término del periodo el flujo total es de 14,08 L/s. Según muestra la figura 3-9 (Caudal de Drenajes MNO, al 31 de diciembre de 2019), se puede apreciar un flujo aproximadamente constante levemente por sobre los 5 L/s, desde la fecha de la normalización de los sistemas de aforo y lectura (año 2018), hasta el Q3 del año 2019, momento en el cual el flujo disminuye para mantenerse constante levemente por debajo de los 5 L/s, si bien la variación es mínima, esta coincide con el periodo en que se mantuvo detenida la planta concentradora. Estos caudales están dentro del rango de flujos de filtración estimados en la etapa de diseño. Respecto de lo anterior y en concordancia a lo indicado en el capítulo 5.3.2 del DSR (Arcadis Chile, 2018), se puede indicar que tanto el volumen de afloramientos como los efluentes de los drenes tienen el potencial de incrementarse a lo largo del tiempo, con el aumento de la carga relacionada al crecimiento del relave (ver capítulo 7.3.3).

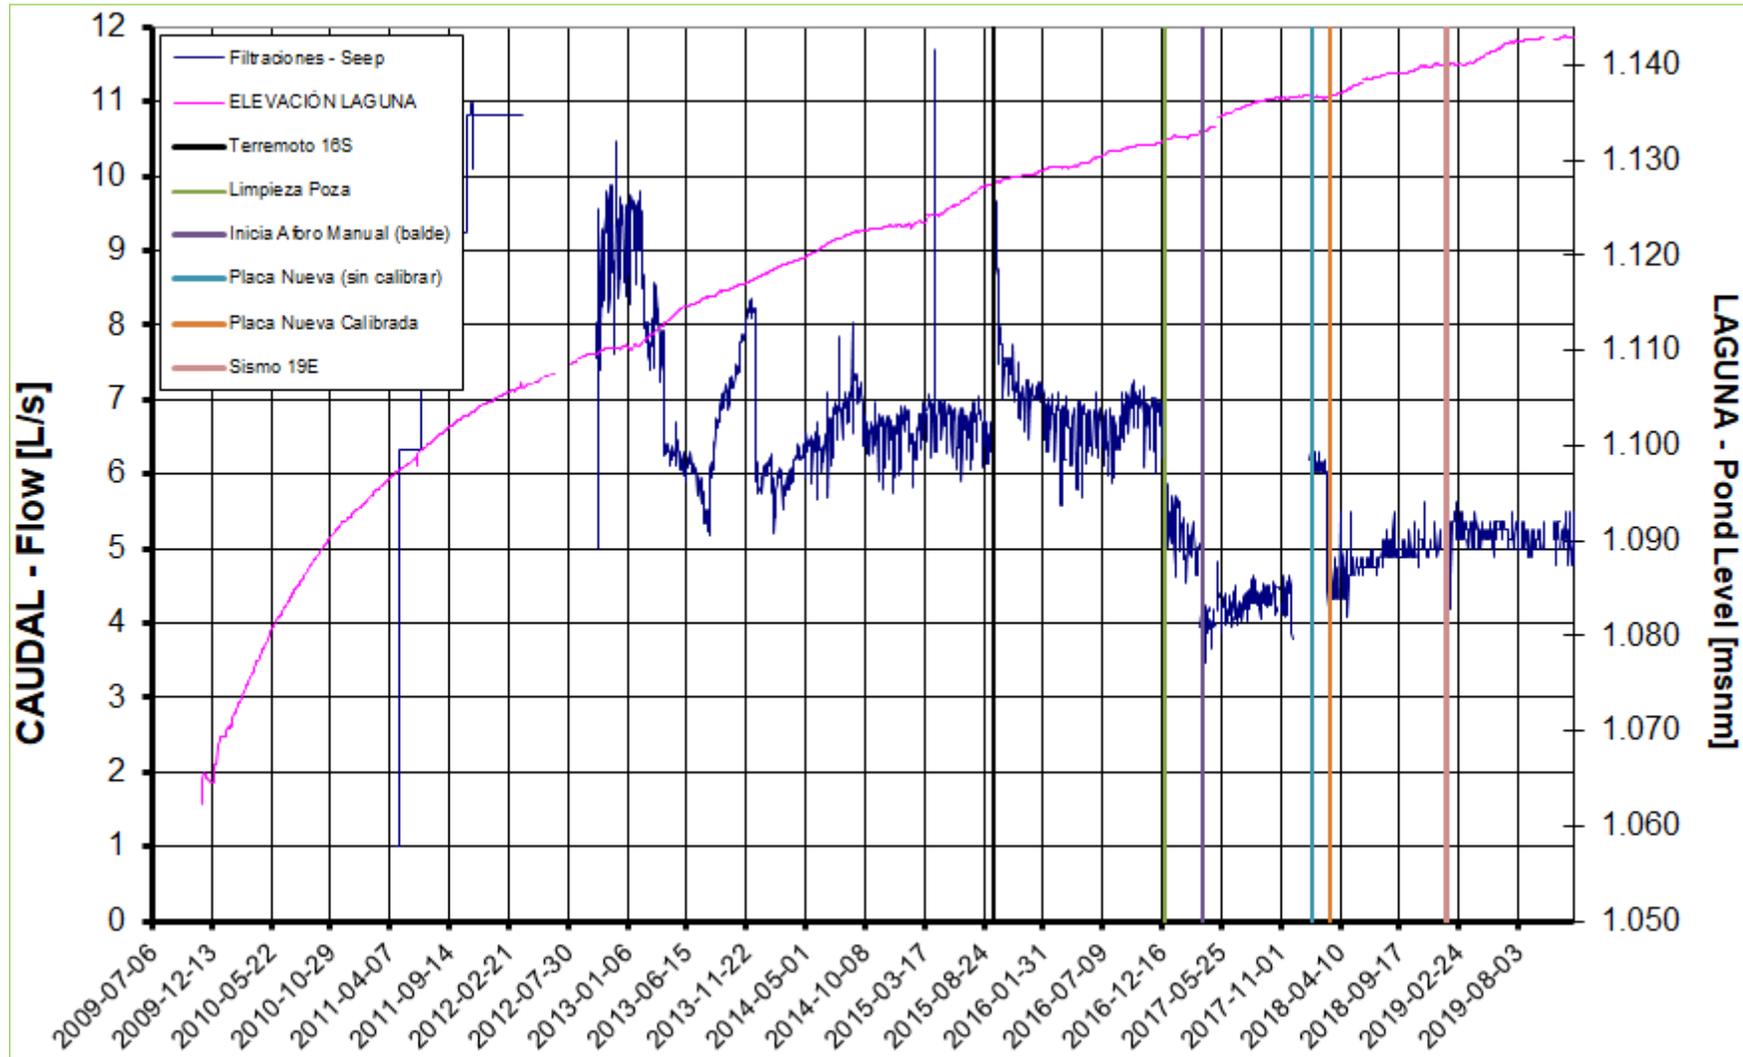
Figura 3-10: Caudal de Afloramientos al pie del talud de camino minero, aguas abajo del MNO, al 31 de diciembre de 2019 (ref. Control y Monitoreo de terreno, Wood).

La figura 3-10 muestra la evolución en el tiempo de los flujos de afloramiento al pie del camino minero aguas abajo del MNO, los que, hasta comienzos del año 2018, se medían mediante un método indirecto, y cuyo sistema de aforo se encuentra normalizado desde el Q1 del año 2018. A diferencia de lo que se puede apreciar en el comportamiento de los drenajes del MNO (ver Figura 3-9), se puede apreciar que la leve tendencia al alza en el flujo que presentaba este afloramiento durante el periodo anterior, se revierte durante el año 2019, manteniéndose constante levemente por sobre los 5 L/s hasta el término del periodo, y sin variación aparente atribuible al periodo de huelga legal.

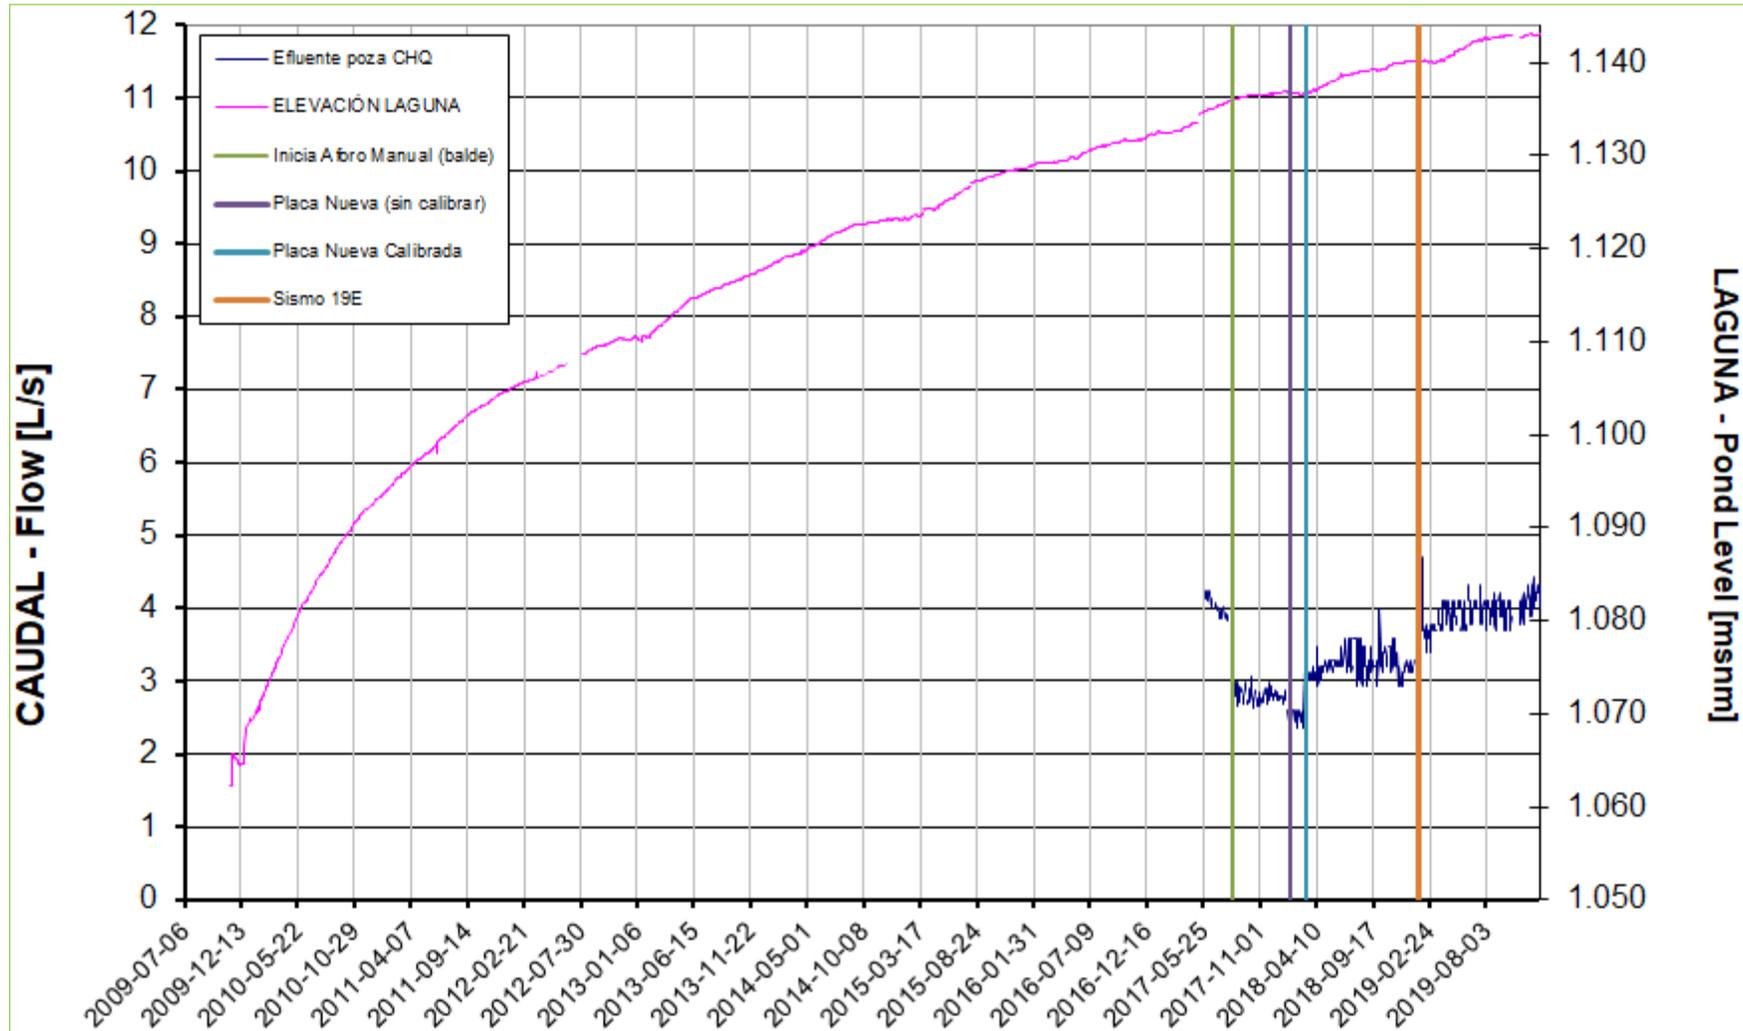
Figura 3-11: Caudal de Afloramientos aguas abajo del MNO, AFL - Poza, al 31 de diciembre de 2019 (ref. Control y Monitoreo de terreno, Wood).

La Figura 3-11 muestra el flujo histórico del punto de afloramiento, denominado AFL - Poza, que comenzó a medirse de manera indirecta a partir de mayo del año 2017, y cuyo sistema de aforo, al igual que en el caso de los afloramientos descritos en el párrafo anterior, se encuentra normalizado desde comienzos del año 2018. Del mismo modo que en el caso de los afloramientos al pie del camino minero, se puede apreciar que la leve tendencia al alza en el flujo declarada en el periodo anterior, se revierte para permanecer prácticamente constante durante el año 2019, para luego, durante el mes de diciembre incrementarse.

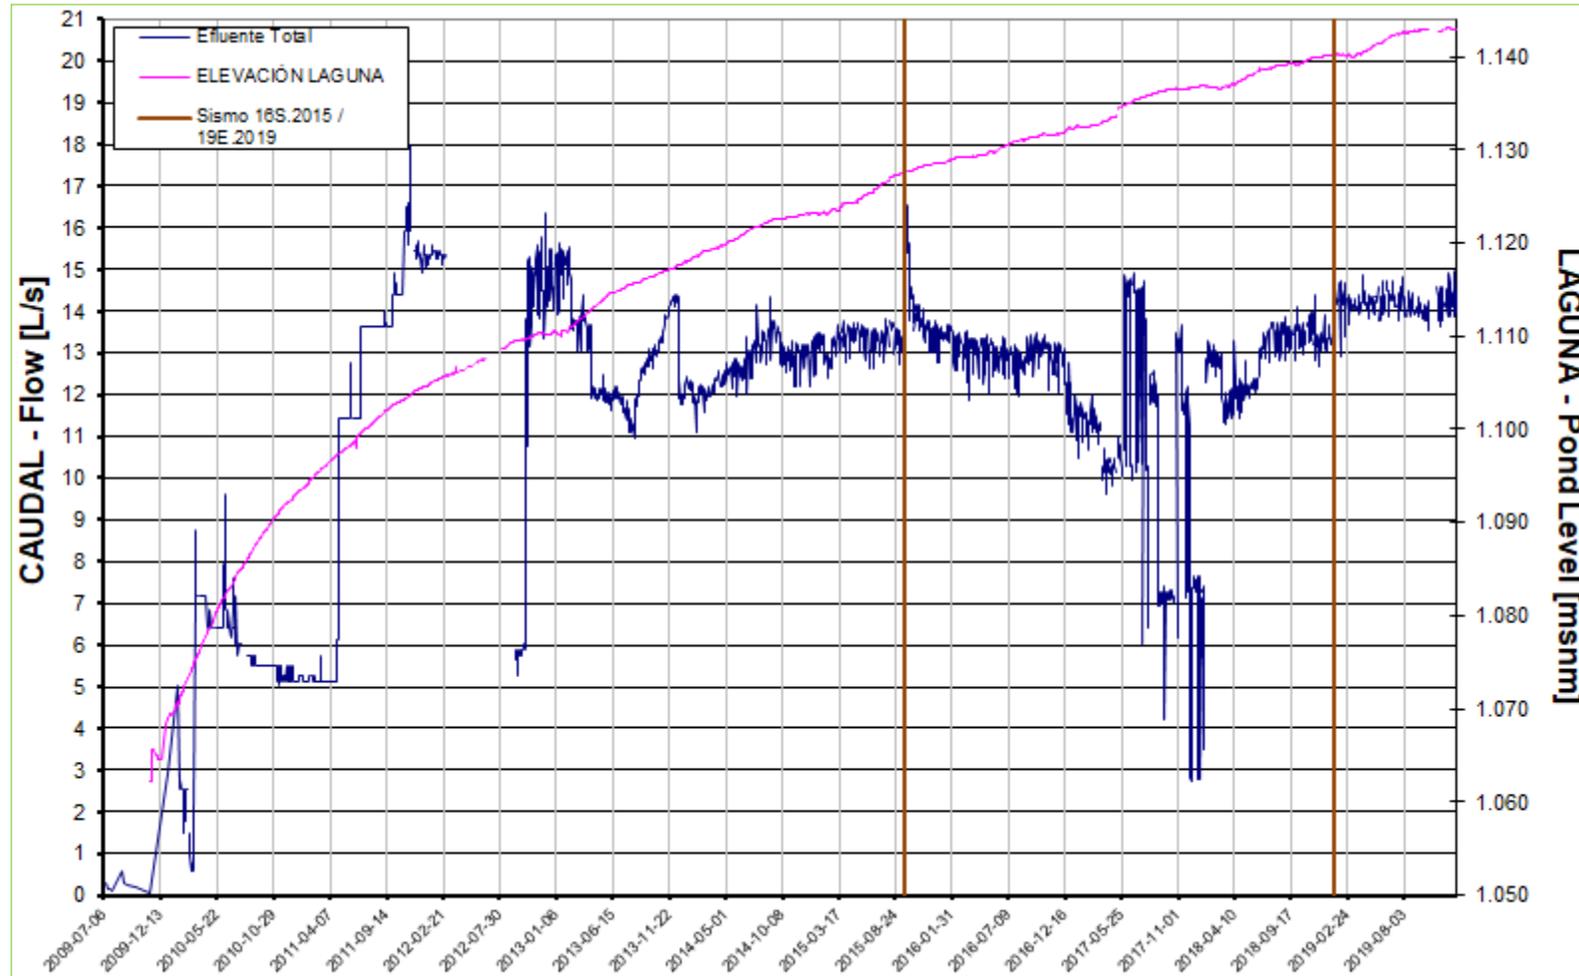
Figura 3-12: Caudal Total sector El Churque, Drenajes (Weir) + Filtraciones (Seep), al 31 de diciembre de 2019 (ref. Control y Monitoreo de terreno, Wood).

Para el caso de la Figura 3-12, que muestra el flujo de agua total del sector El Churque (la suma aritmética de los flujos presentados en las Figuras 3-9 a 3-11) las líneas verticales de color café, representan la ocurrencia de los sismos 16S de 2015 y 19E de 2019, respectivamente.

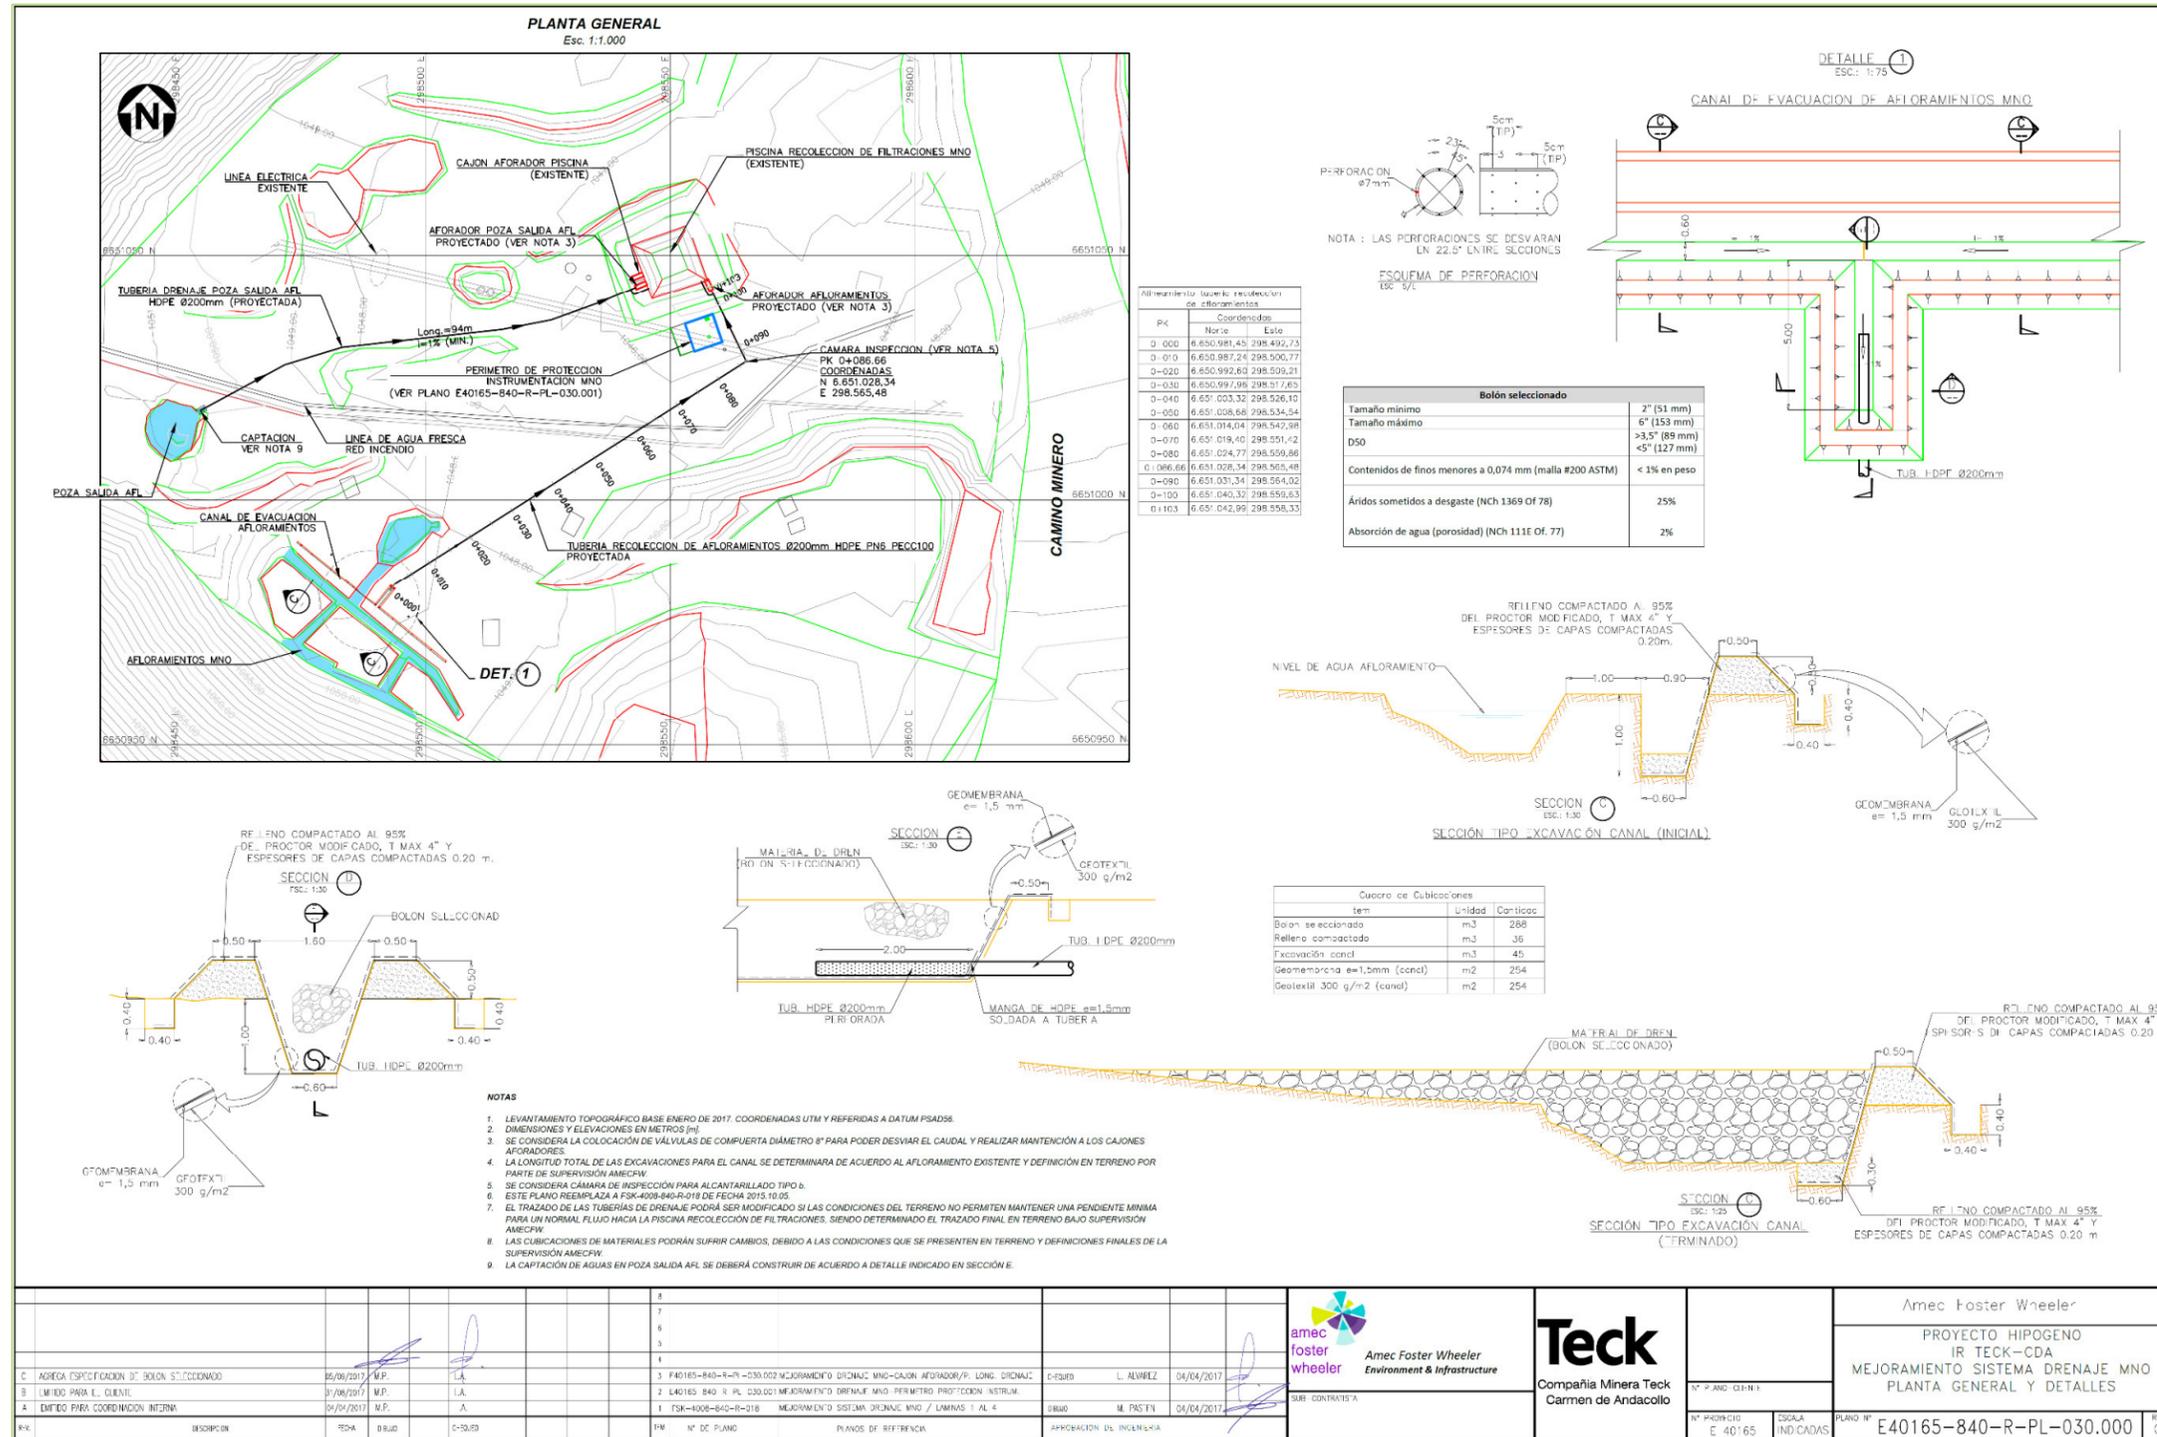
Figura 3-15: Normalización afloramientos sector "El Churque": Planta General y Detalles.

Las Figuras 3-15 y 3-16, muestra las mejoras realizadas en el sector El Churque y que permiten registrar los flujos diariamente mediante aforadores destinados (tipo V-Notch), además de proteger contra la escorrentía superficial tanto el acelerógrafo, como el data logger de los piezómetros del MNO.

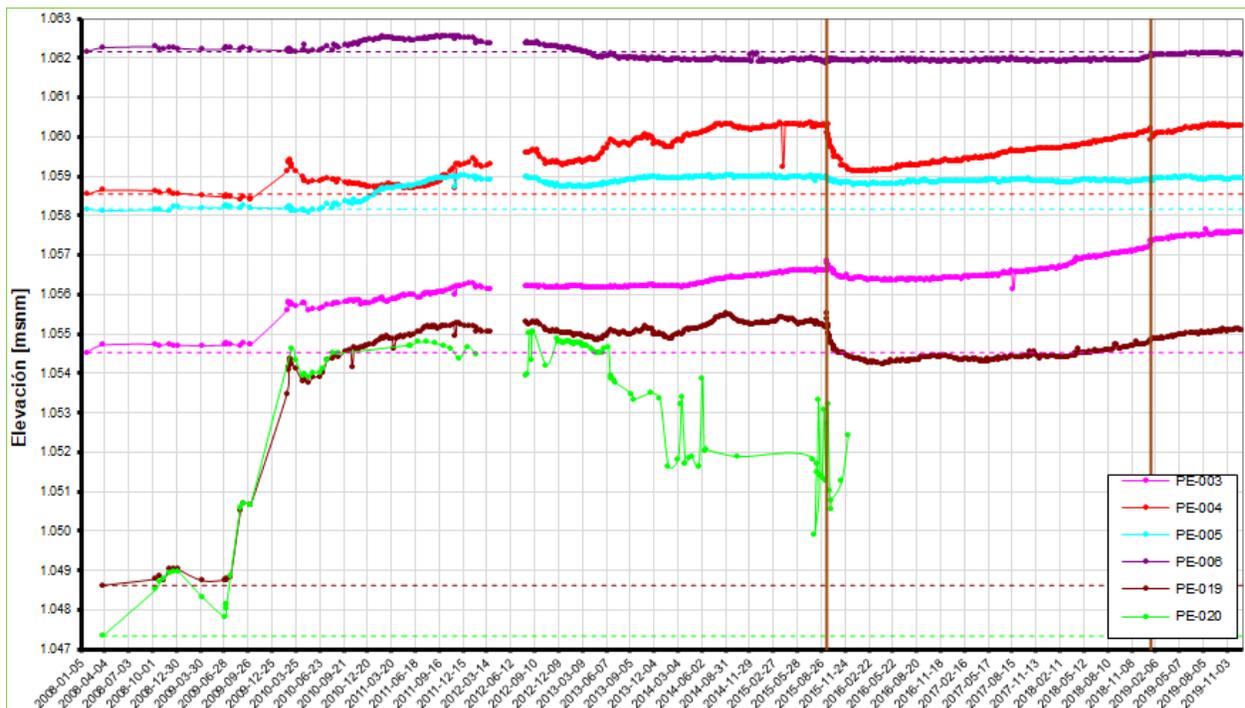
Figura 4-17: Grafico Piezométrico MNO, sin El. Laguna – histórico, 31 de diciembre de 2019 (ref. Control y Monitoreo de terreno, Wood).

En el caso de la Figura 4-17, las líneas verticales de color café representan los sismos 16S del año 2015 y 19E del año 2019, respectivamente, las líneas segmentadas corresponden a la elevación instrumental del piezómetro respectivo.

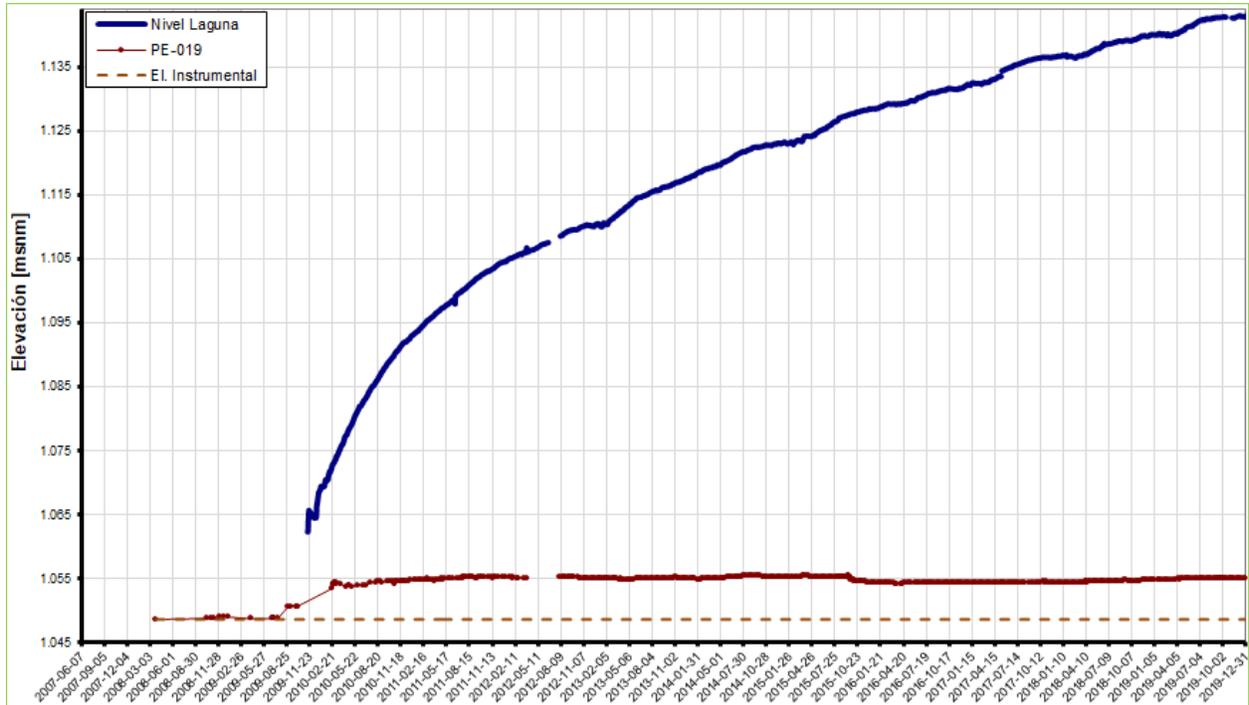
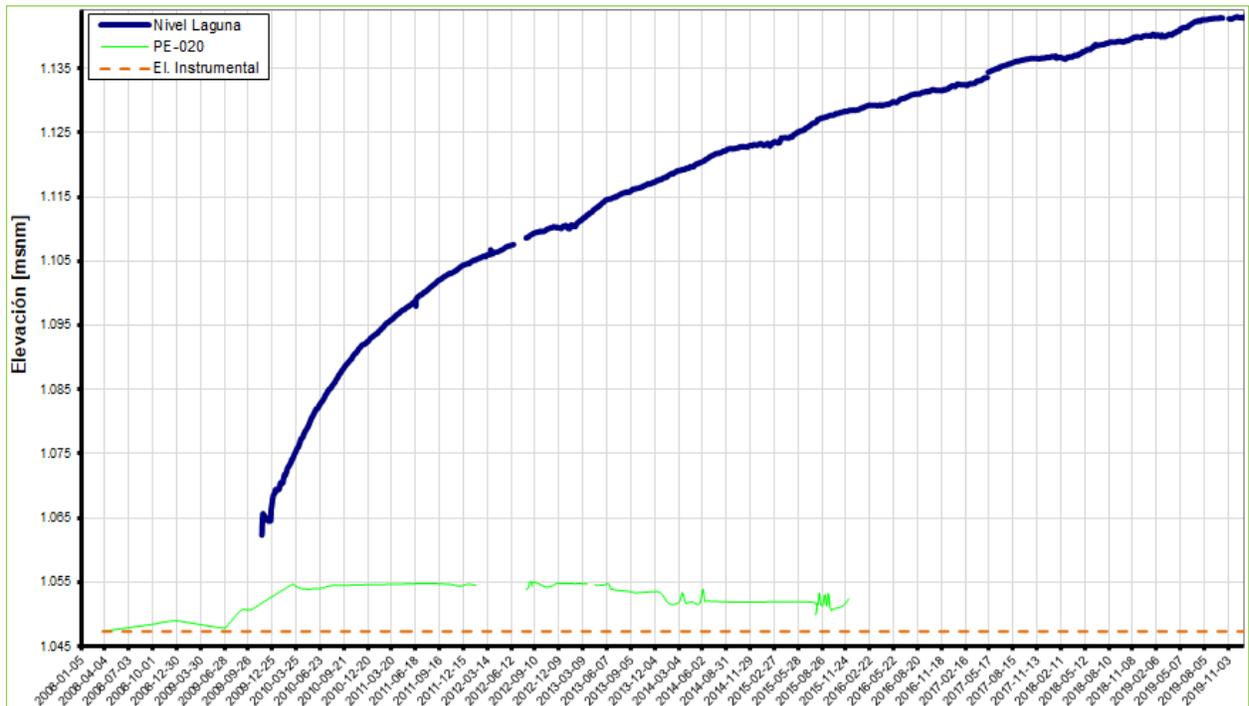
Respecto de la Figuras 4-22 y 4-23, cabe señalar que la El. instrumental para los piezómetros PE-19 y PE-20 se encuentra aproximadamente 4,0 m por debajo de la rasante del dren, a diferencia del resto de los piezómetros para los cuales la El. instrumental coincide con la rasante del dren respectivo. Por lo tanto, el nivel freático en [mca] (metros columna de agua) en ellos medido, debe ser leído y utilizado considerando dicha condición de montaje. La rasante del dren coincide con el nivel de la fundación del muro MNO  $\pm$  60 cm

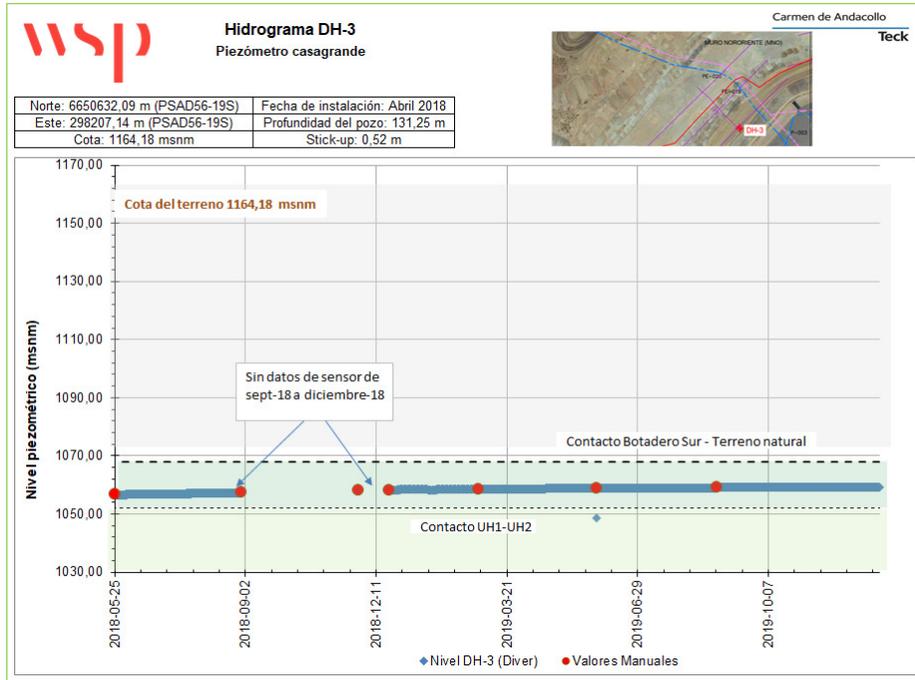
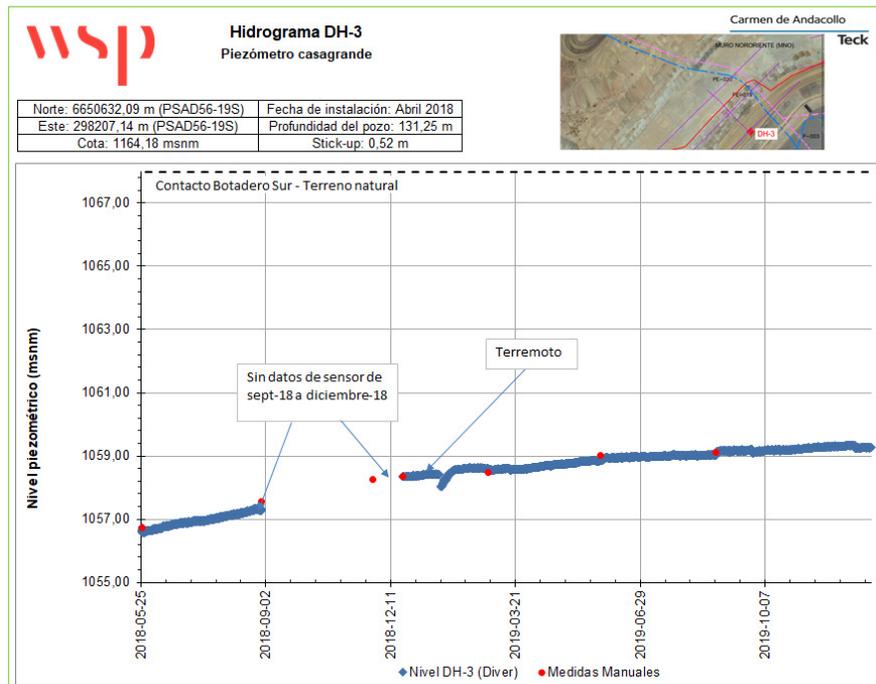
Respecto del piezómetro Casagrande habilitado en el pozo DH-03, presenta un comportamiento similar al descrito por los piezómetros de cuerda vibrante instalados en la fundación del MNO, detectando un nivel piezométrico al nivel de la fundación del muro, y con una tendencia moderada pero constante al aumento del nivel piezométrico, incrementándose el nivel de agua levemente en el orden de + 0,1 cm/d, desde agosto 2019, con un nivel dinámico al final del periodo ubicado a 8,71 m de profundidad bajo la fundación del muro (terreno natural).

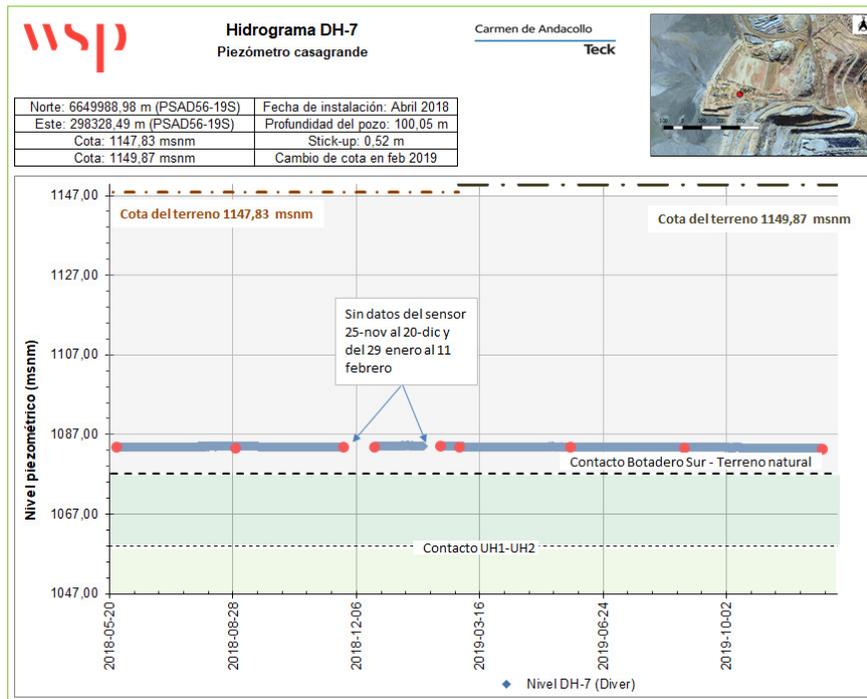
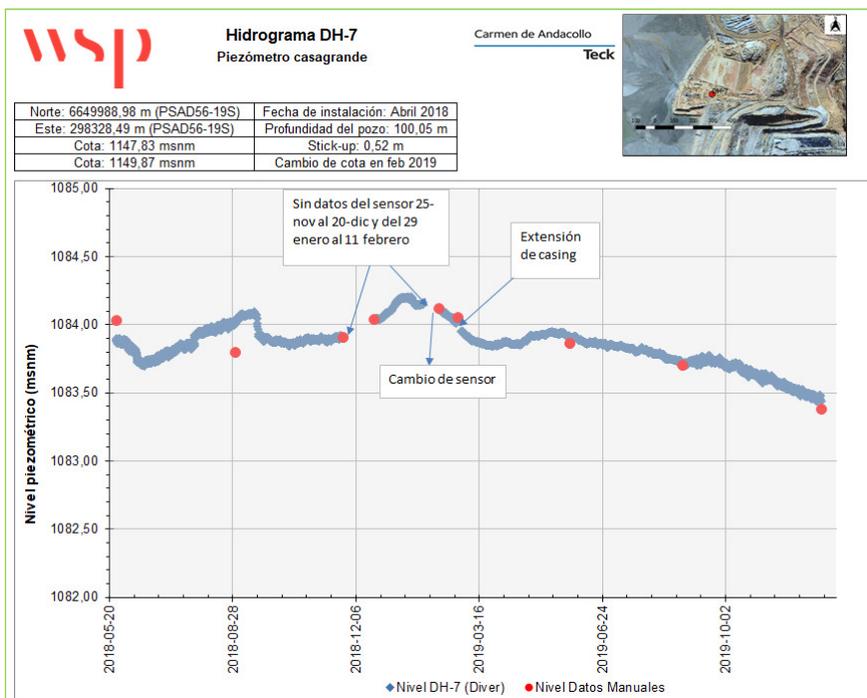
Respecto del piezómetro Casagrande habilitado en el pozo DH-07, presenta un comportamiento similar al descrito por el piezómetro de Fibra óptica instalado en el BS, DH – 06 (4200), detectando presión de agua un par de metros sobre el nivel de

fundación del BS, ver ítem 4.3.3. El nivel del DH-7 ha ido bajando el orden de  $-0,3$  cm/d en promedio desde agosto 2019.

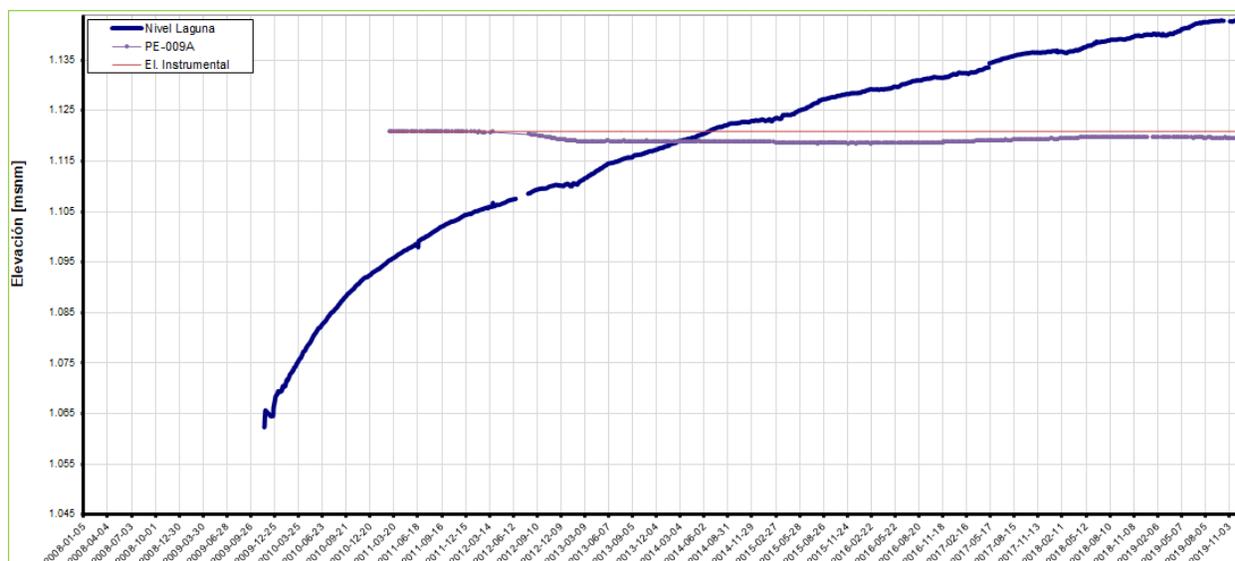
**Figura 4-36: Grafico Piezométrico MO, PE – 009A – histórico, 31 de diciembre de 2019 (ref. Control y Monitoreo de terreno, Wood).**

Hasta mayo de 2018, el piezómetro PE-009A presentó un comportamiento estable con aumento sostenido del nivel piezométrico, hoy el instrumento no presenta actividad. Respecto de los dos (2) piezómetros restantes no presentan actividad que se pueda relacionar con la operación de la TMF. Para la ubicación del PE-009A, ver Figuras 4-6 y 4-7. Si bien al momento de la visita, la cañería de descarga del sistema de drenaje al cajón aforador estaba seca, se han reportado pequeños flujos intermitentes de agua conducidas por la misma. Estos flujos se están analizando desde el punto de vista de la calidad del agua de manera de identificar el origen.

Durante el año 2016 se comenzó a reportar un flujo menor de agua en el cajón aguas abajo del muro Oriente, cuya cañería de HDPE, protegida mediante dado de hormigón armado H-30, pasa por debajo de una pila ROM. Respecto a este punto, se deja establecido que al momento de la vista la cañería de descarga estaba seca y el piezómetro de cuerda vibrante PE-009A, instalado en la fundación del MO que desde el Q4 del año 2015 presentaba una tendencia leve pero consistente al aumento del nivel freático (ver Figura 4-33,4-34 y 4-36), a mediados de 2018 detiene esta tendencia.

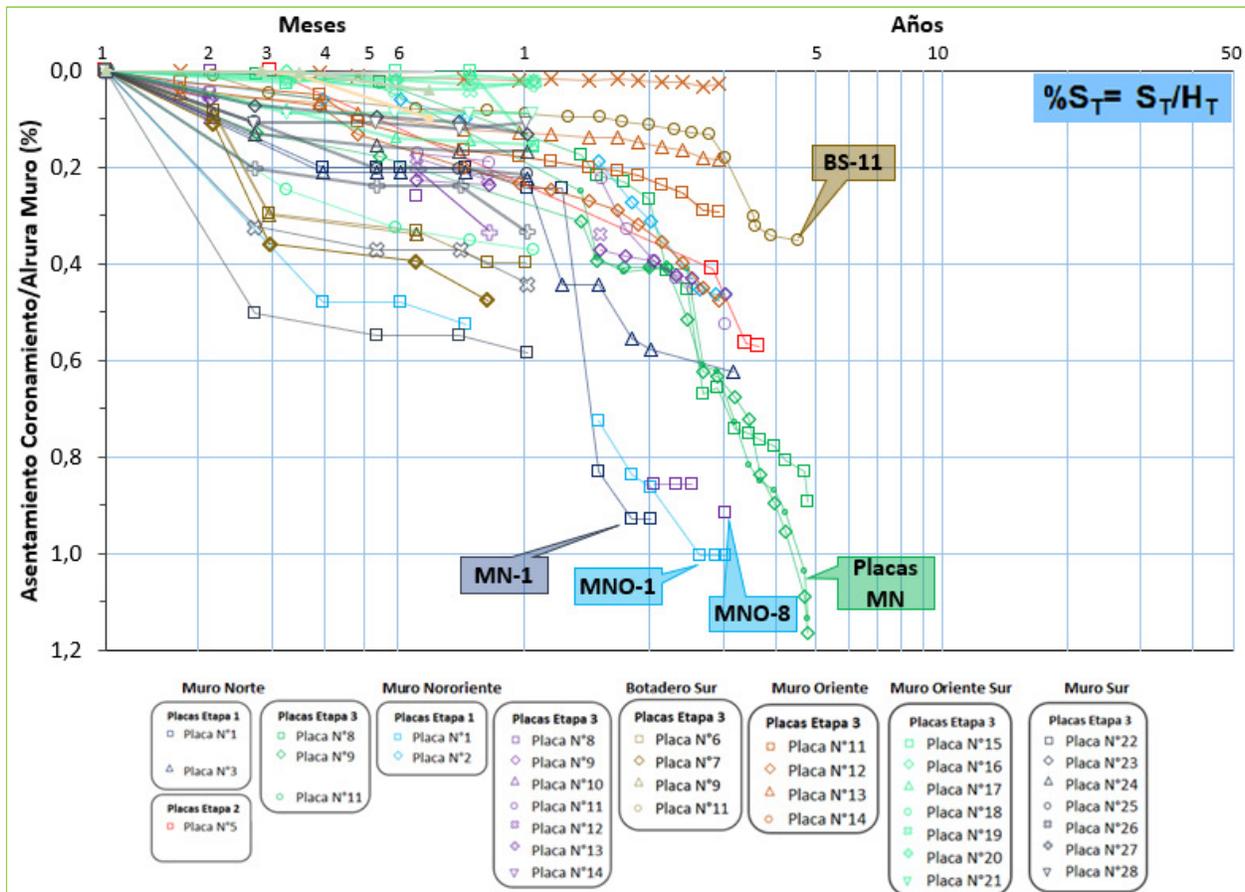
**Figura 4-42: Asentamiento Total (ref. actualización gráfico hasta marzo de 2019, Wood)**

monitorearse mensualmente desde el mes de abril de 2017 (MN) y desde comienzos del 2018 (resto de los muros), esta información deberá revisarse al momento de continuar con el estudio el año 2020, de manera de evaluar si es factible incorporar al análisis de asentamientos, estos corrimientos laterales. Se estima que lo anterior, es el caso de las “placa MN” graficadas, tanto en la Figura 4-42 y 4-43.

Los mayores asentamientos, se encuentran en torno al 1% respecto de la altura del muro, lo que a juicio de Wood se considera esperable para este tipo de estructuras.

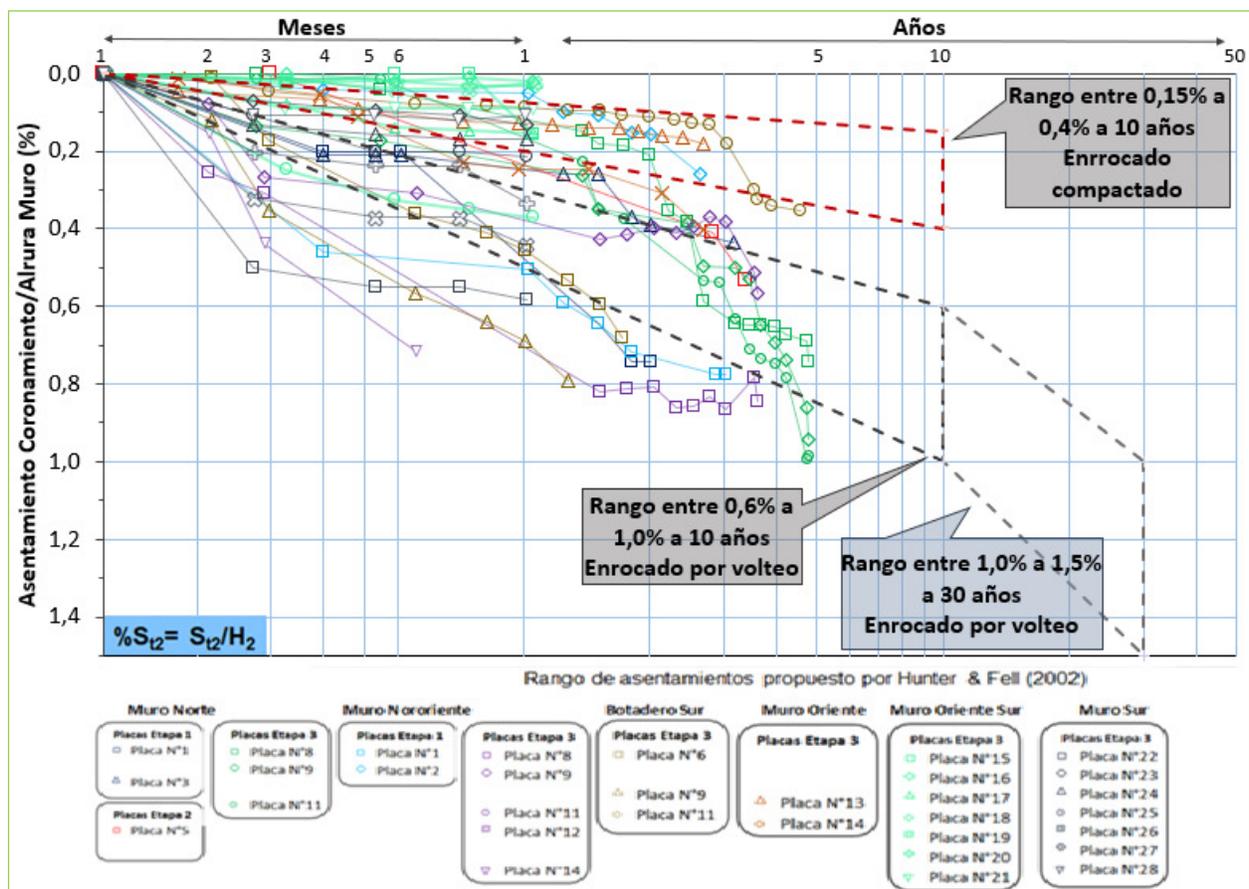
Figura 4-43: Asentamiento por Etapa (ref. actualización grafico asentamientos, Wood).

Es importante destacar que los asentamientos registrados en el BS no presentan diferencia significativa respecto de los ocurridos en los muros, la razón de esto, se estima en la limitada sobrecarga que tiene actualmente el botadero.
