## Inspección de Seguridad 2020 (DSI.2020)

### Compañía Minera TECK – Carmen de Andacollo (TECK-CdA)

**Compañía Minera TECK- Carmen de Andacollo**  
**INGENIERO DE REGISTRO - DEPÓSITO DE RELAVES**  
**PROYECTO N° E40165**

**INFORME TÉCNICO**  
**N° E40165-840-R-TR-027**  
**PARA**  
**INSPECCIÓN DE SEGURIDAD 2020 (DSI.2020) – DEPÓSITO DE RELAVES**

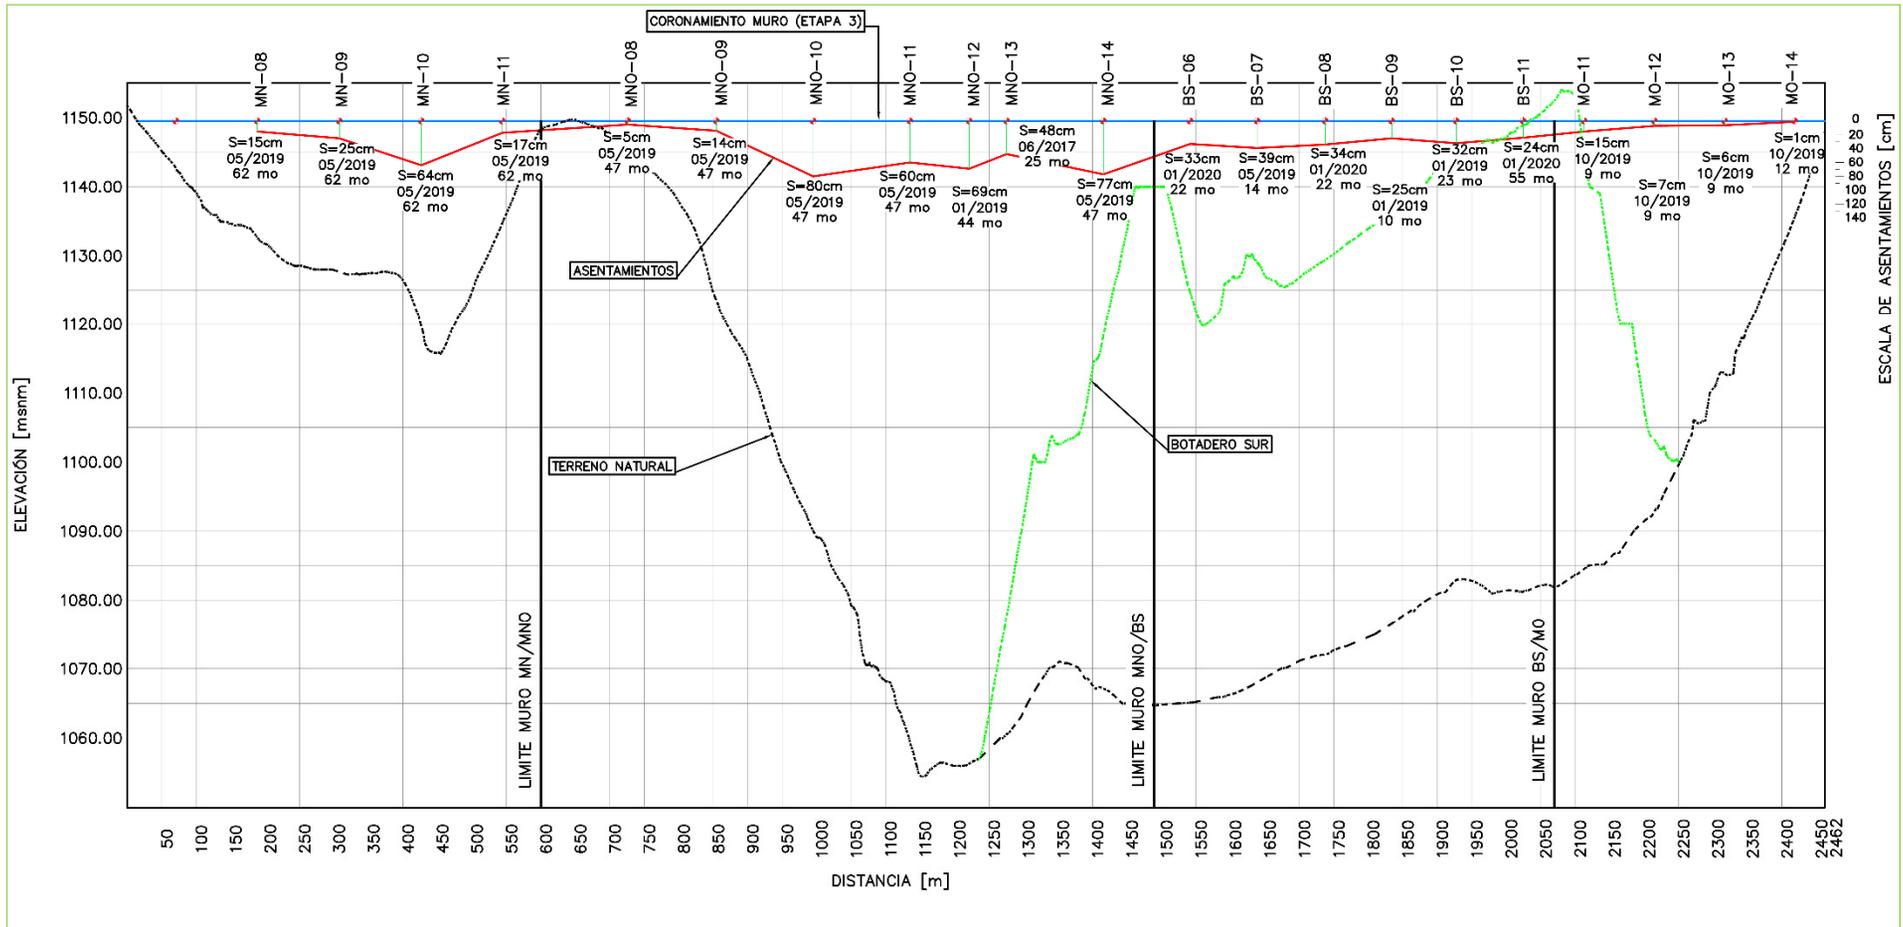
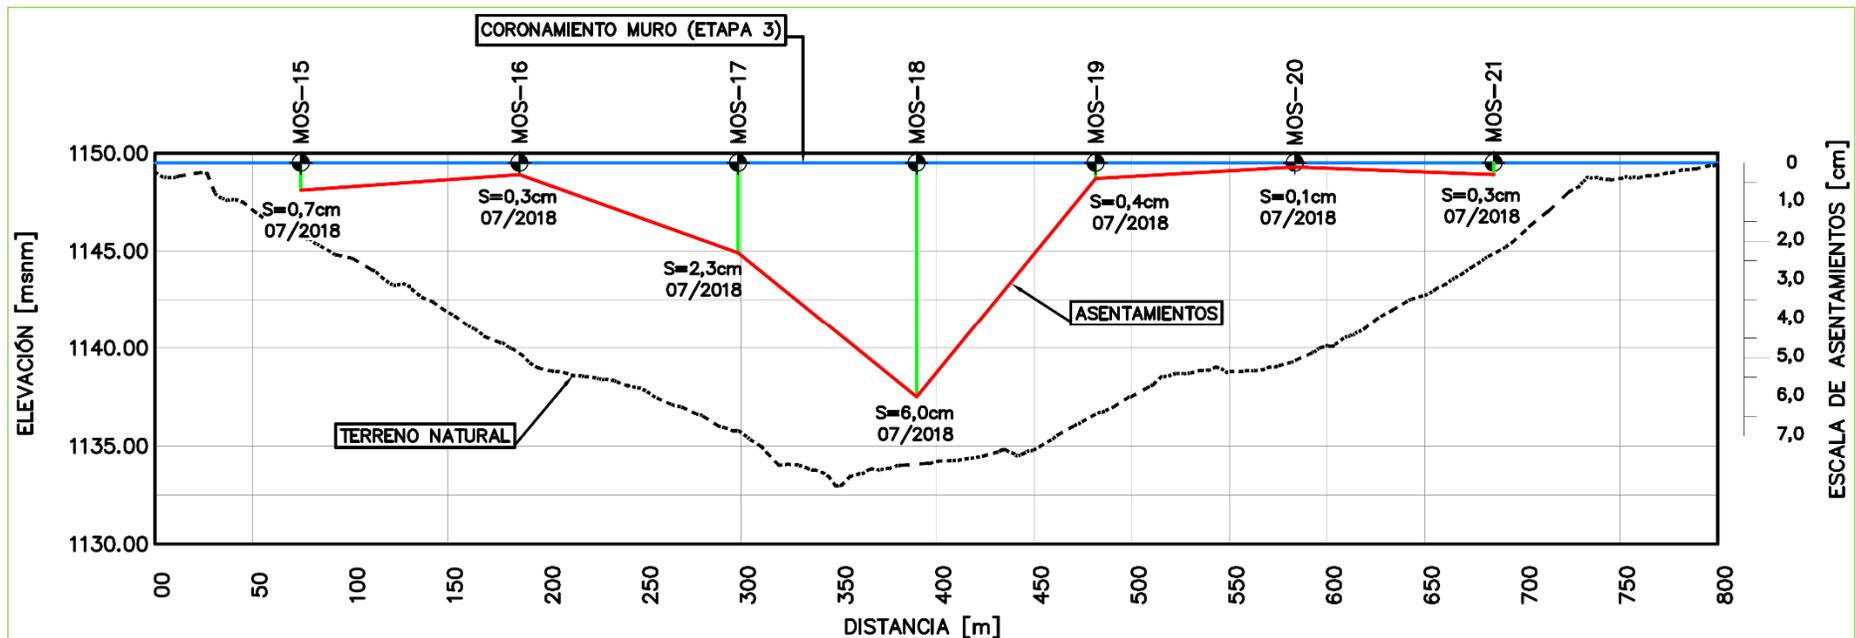
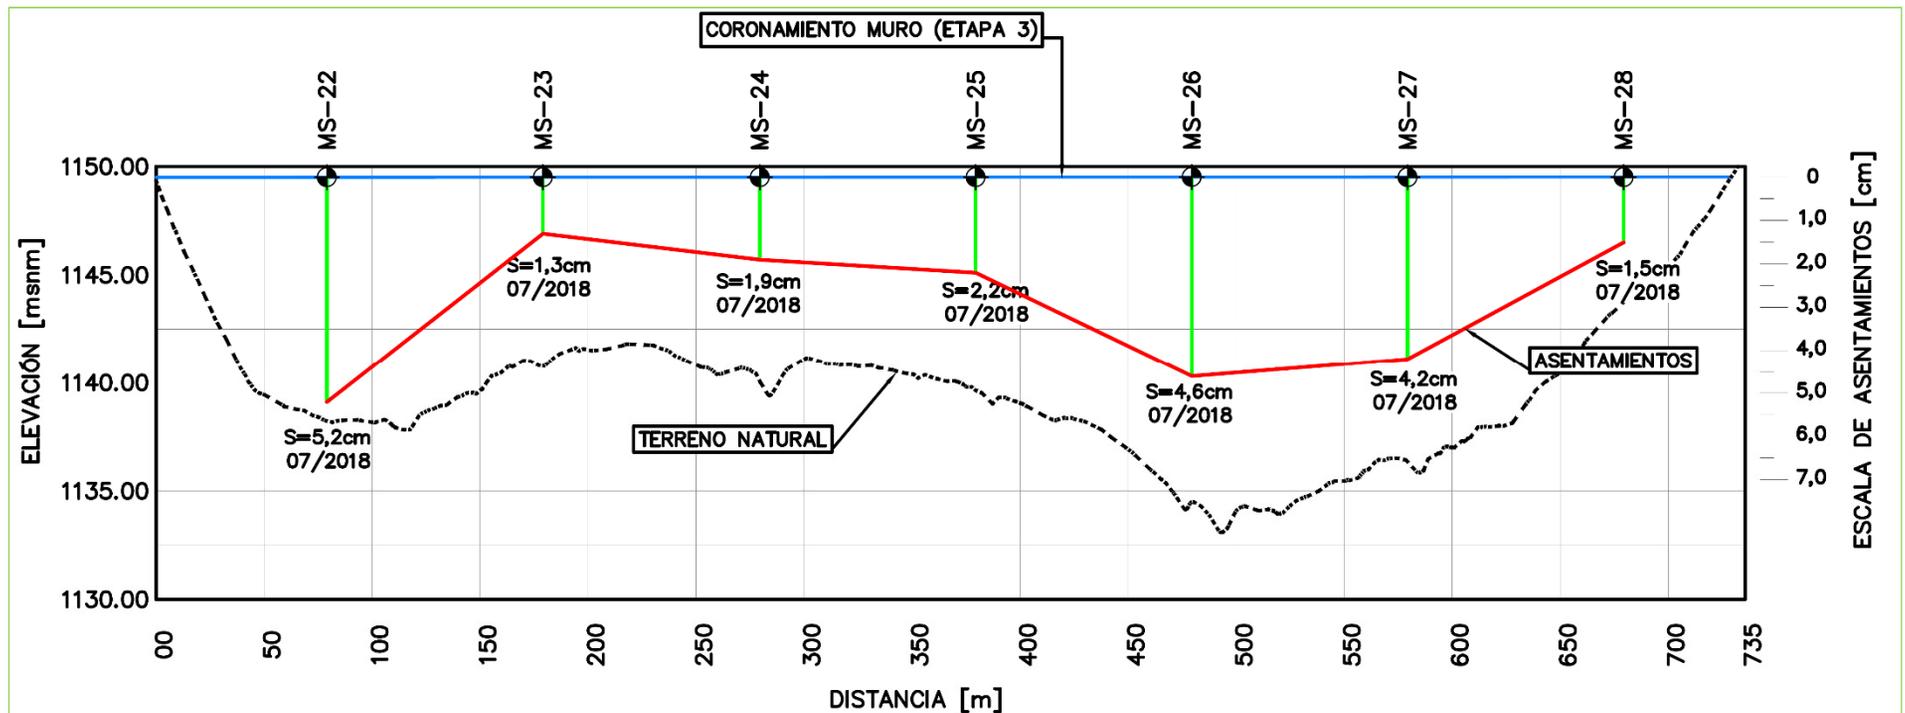
En las Figuras 4-44 a 4-46 se presentan los asentamientos acumulados relativos a la E3, monitoreados en la plataforma operacional El. 1.149,5 msnm a través de las nivelaciones cerradas trimestrales de los monolitos, para los distintos muros. En todos los casos, la escala vertical de la sección está aumentada 10 veces en el eje de la izquierda, y en el eje de la derecha, se muestra la escala del asentamiento registrado. Para todas las figuras, la línea azul presenta la El. teórica de la plataforma operacional a la El. de coronamiento de la Etapa 3, es decir El.= 1.149,5 msnm, y la línea roja corresponde a la superficie asentada (asentamiento acumulado), en el caso de aquellos monolitos que se encontraban operativos al momento del terremoto del día 19E, 2019, la última elevación del monolito, medida y graficada corresponde al control post terremoto.

En la Tabla 4-3 se presenta una estimación de los asentamientos inducidos por el terremoto del día 19 de enero de 2019, determinándose que el sismo indujo asentamientos del orden del 0,1% de la altura total de los muros, lo que se considera un desempeño excelente de las instalaciones ante sollicitaciones sísmicas extremas. Para más detalles revisar el ítem 8.3.1.1.

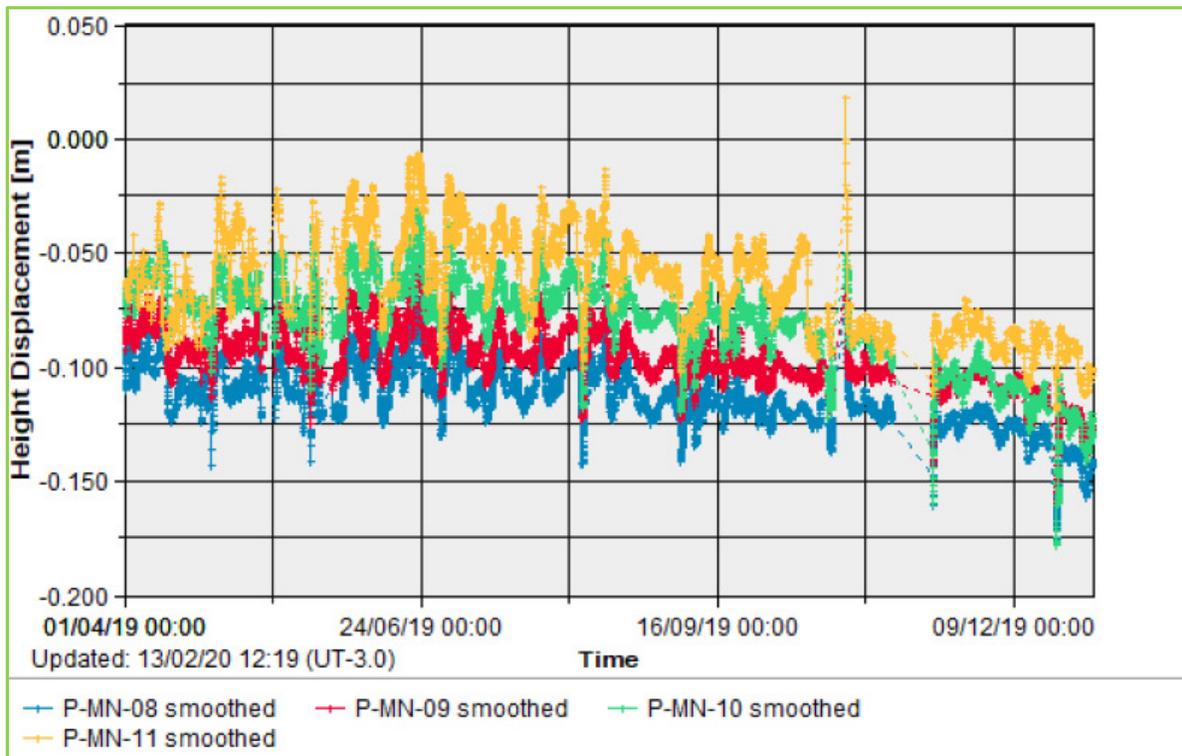
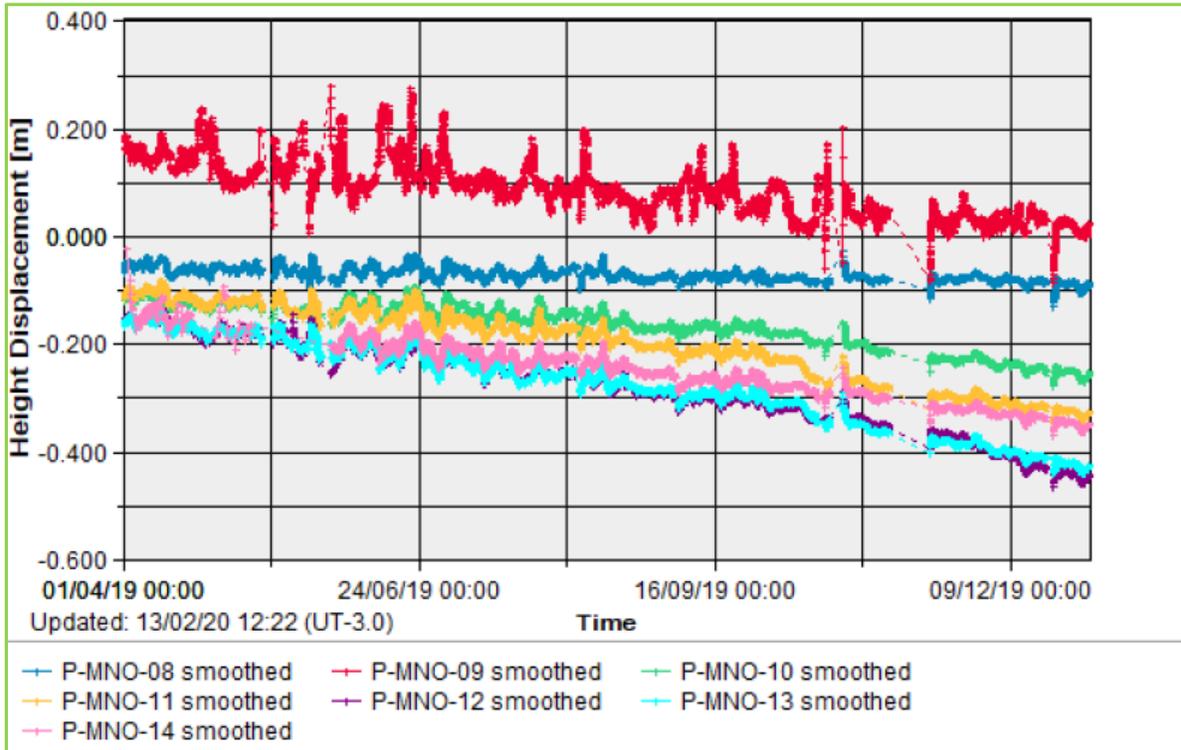
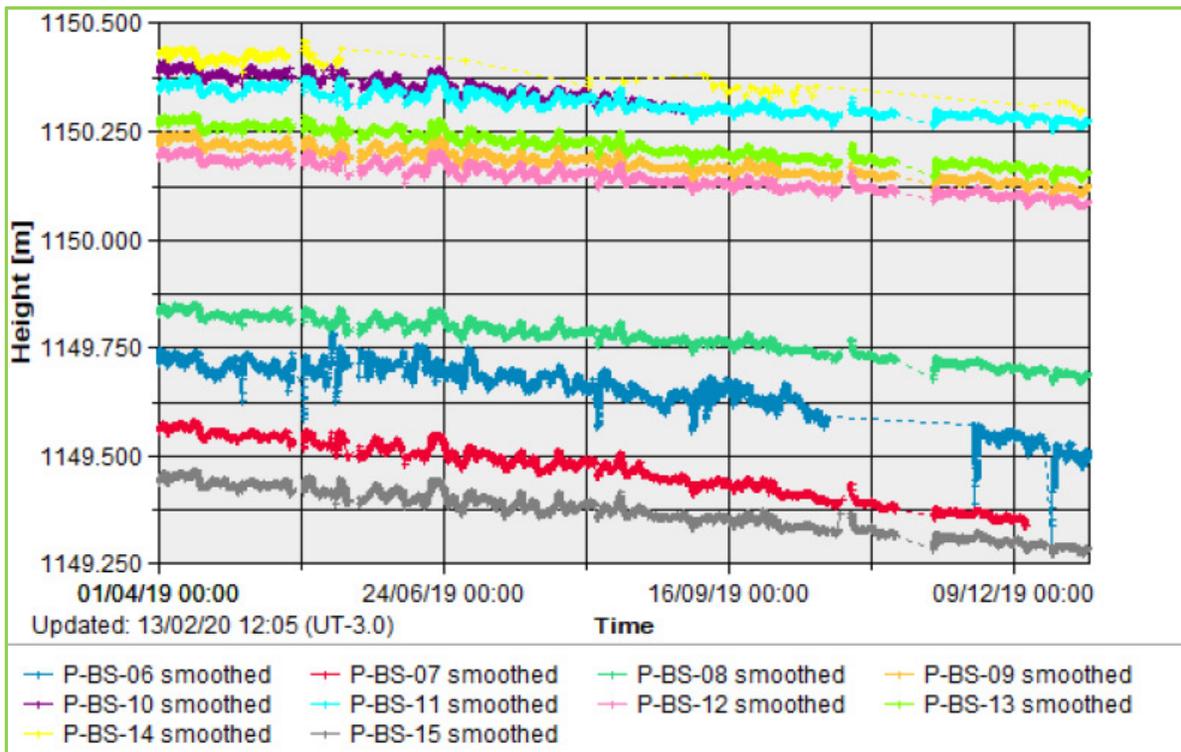
Adicionalmente, en las figuras 4-47 @ 4-51 se presentan las gráficas de elevación en el tiempo, de los prismas instalados en los muros MN, MNO, BS, MO y MO(S), medidos mediante la estación total destinada del proyecto TAPD2017 para un periodo de control de 8 meses, desde abril @ diciembre de 2019. Respecto de los prismas asociados al MO(S), al momento de escribir el presente informe, si bien se presenta la información gráfica disponible, esta no permite hacer una lectura clara de la tendencia, aunque se deja establecido que se está trabajando en el sitio en la mejora del output gráfico para este muro en particular. Se indica además que los prismas fueron retirados de este muro, a mediados del mes de diciembre del año 2019, ya que interferían con los trabajos de decomisionamiento de la cañería para la distribución de relaves, en dicho frente de trabajo

Respecto de las figuras 4-47 a 4-51, el bache de información que se aprecia entre septiembre y diciembre de 2019, se produjo durante el periodo de huelga legal. En el caso de la figura 4-51, durante el mes de diciembre de 2019 se retiran los prismas, ya que interferían con el correcto desarrollo de los trabajos de impermeabilización de la E4 de crecimiento diferido del muro MO(S).

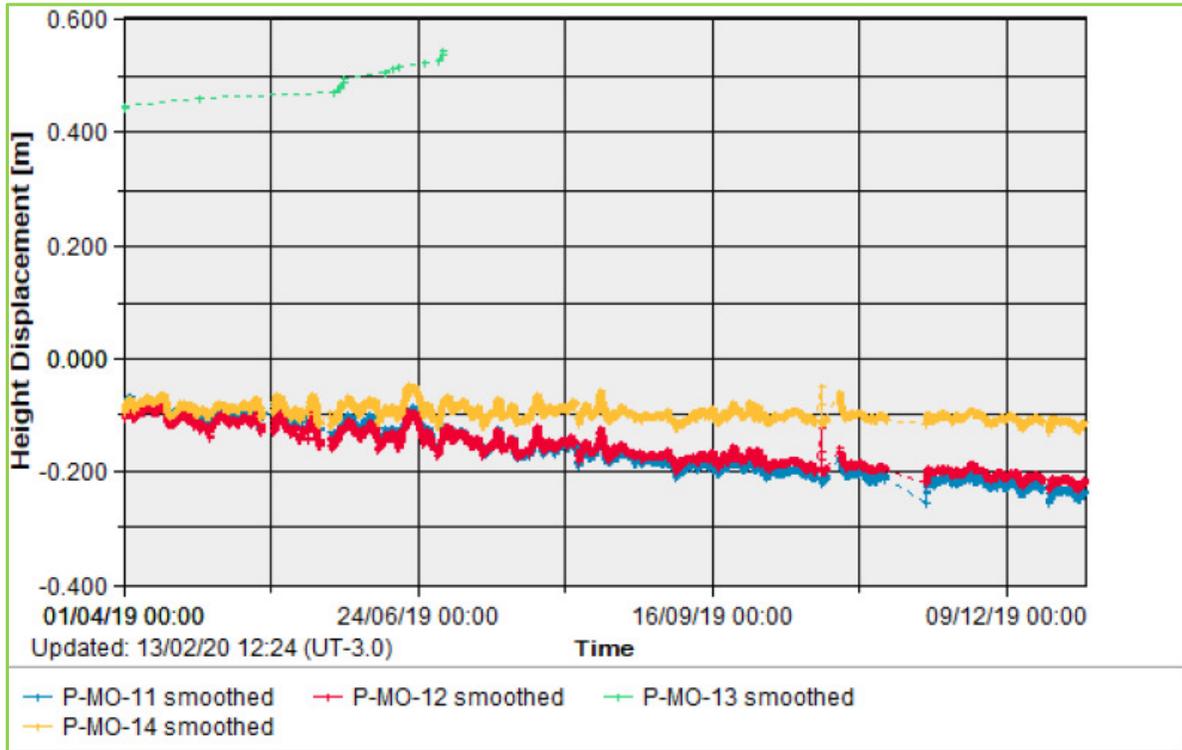
**Figura 4-50: Asentamiento Prismas MO (8 mo), PI. E3 (ref. TAPD2017, Teck CdA).**

Respecto de la figura 4-50, se indica que la línea verde que se aprecia fuera de la tendencia (hacia arriba de la gráfica), corresponde al registro de un prisma de apoyo, que permite aumentar el rango del eje de los asentamientos (eje de las ordenadas, a la izquierda), ya que de otra manera, sería imposible apreciar la tendencia de asentamientos que muestra el gráfico.

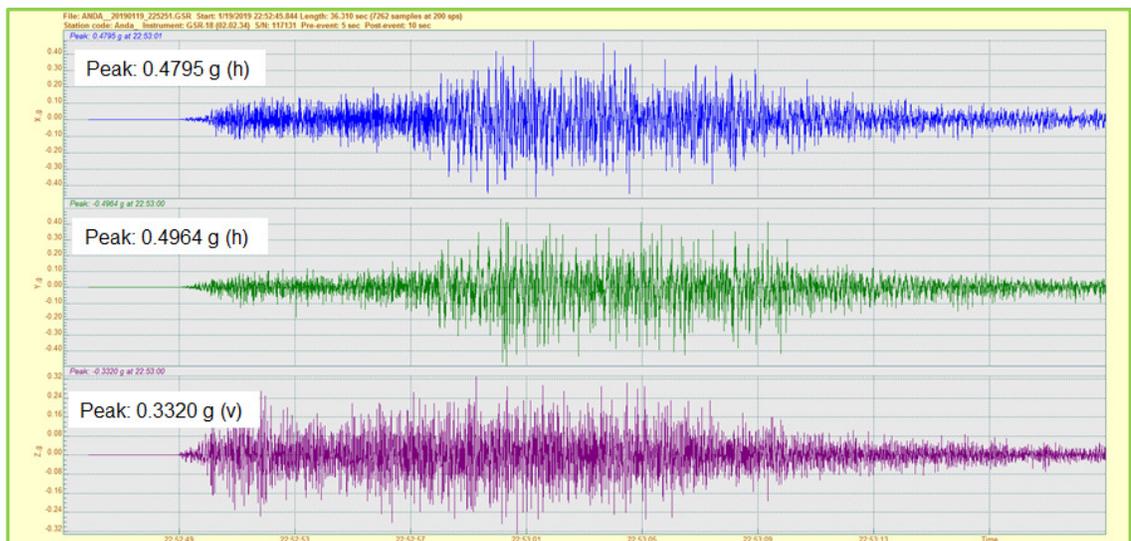
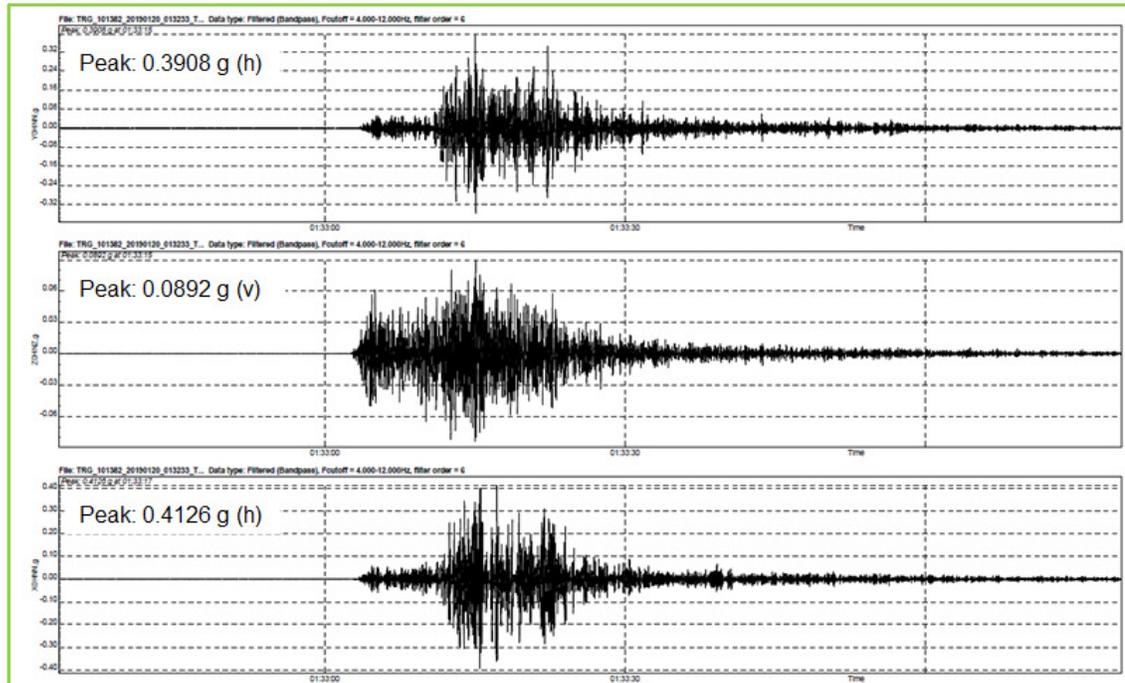
Respecto de la diferencia que se aprecia en el registro del sismo 19E. 2019, en los acelerógrafos del molino SAG y del muro MNO, está diferencia se puede asociar con la amplificación a través de la estructura del edificio de molienda, respecto de la condición del acelerógrafo aguas abajo del muro MNO, el que se encuentra instalado sobre el terreno natural.

Ambos sismos mencionados inducen en el sitio una máxima aceleración horizontal similar, por lo que es esperable que sus efectos en el sitios se manifiesten también de manera similar, lo anterior queda ratificado tanto por los agrietamientos superficiales de las plataformas ya mencionados, como en el orden de magnitud de los asentamientos registrados en los monolitos para control de asentamientos post sismo, tal y como se pude apreciar en el capítulo 4.4.1 los que en ambos casos fueron del orden del 0,01 % de la altura total del relleno. Wood considera satisfactorio el comportamiento de la TMF durante ambos terremotos y de acuerdo con lo esperado según el diseño.

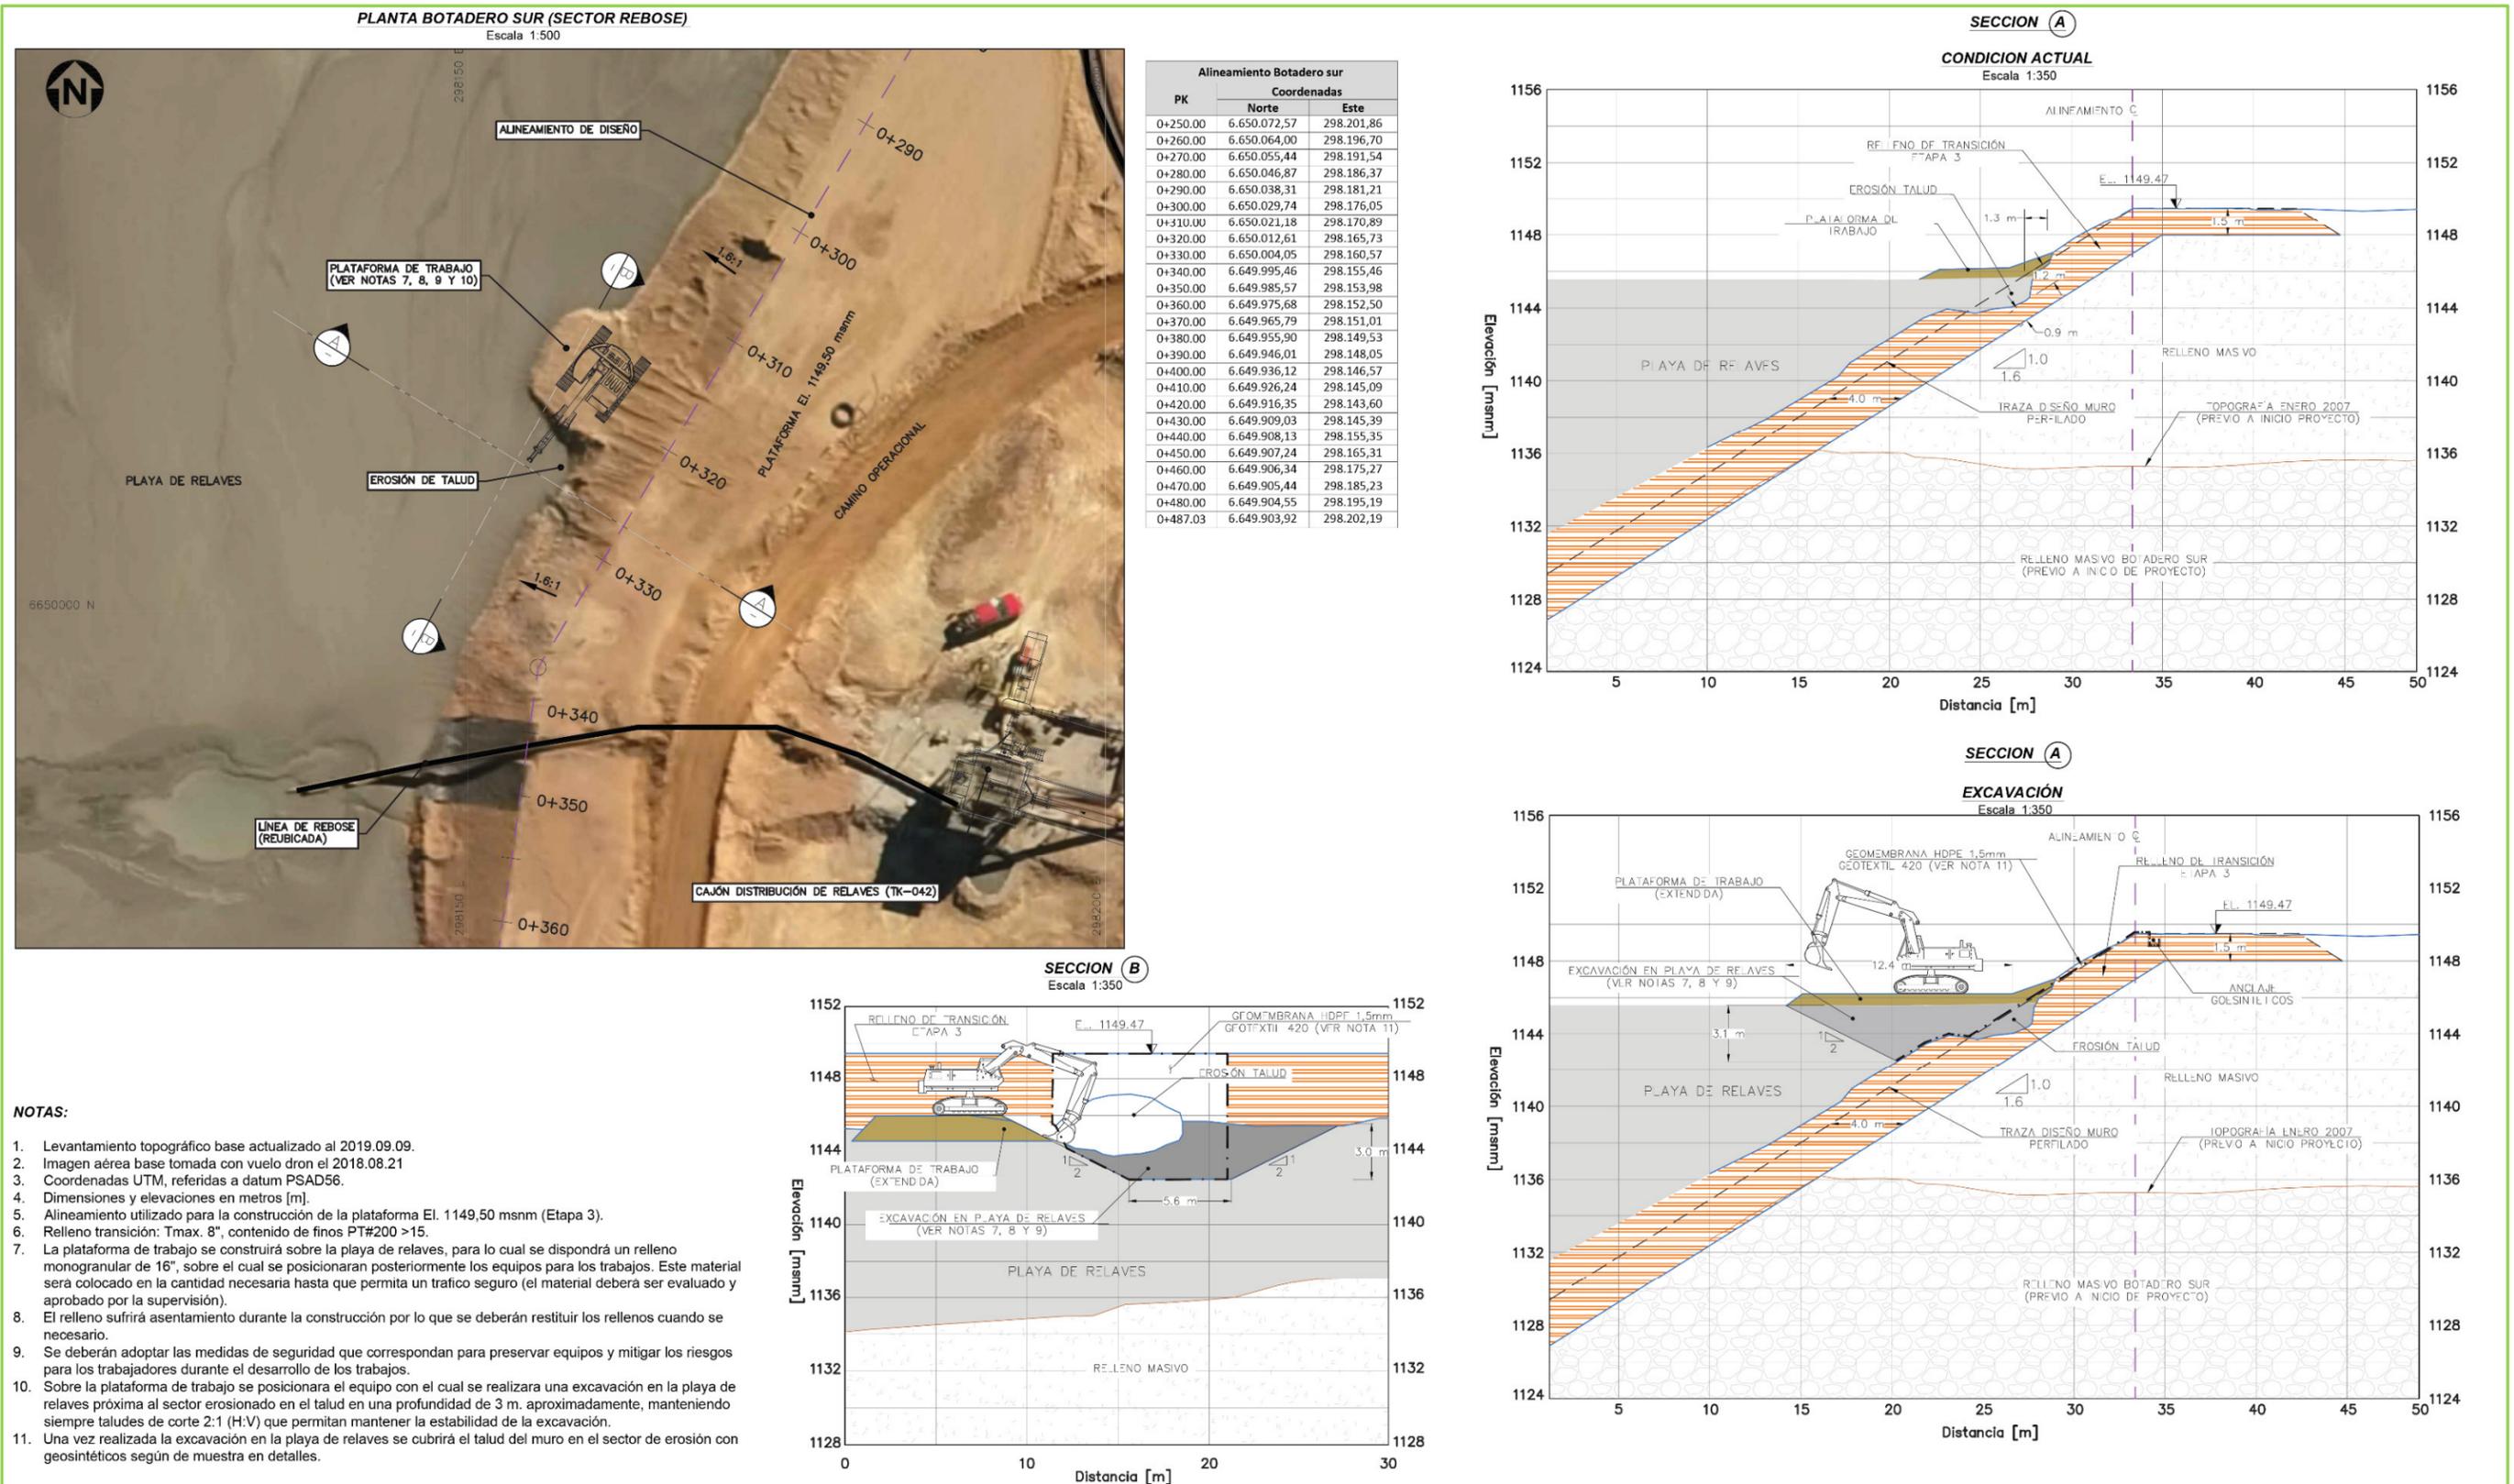
Relacionado con el sistema de bombeo para la distribución de relaves (TK-042): la operación intermitente del rebose del cajón de distribución, ya sea por falla de la bomba de distribución y/o por la presencia de rípios en el relave, erosionó la cara del talud interno de la protección del BS en el sector de la cañería de rebose. Dicha erosión comprometió el ancho mínimo recomendado por el diseño para el relleno de transición (3 m), registrándose mediante el levantamiento topográfico un ancho mínimo de 1,8 m en los sectores más dañados, cabe destacar que la condición de rebose descontrolado fue detectada en tiempo real, tanto por los operadores Teck CdA como por la inspección de terreno Wood, y confirmado de manera remota mediante las cámaras de sistema de monitoreo TAPD2017, el día 22 de febrero de 2019.

Figura 8-5: BS, Movimiento de Tierras propuesto, para erosión de talud sector Rebose TK-042, Plano E40165-840-R-PL-149\_RB (ref. Wood).

Los trabajos de reparación se desarrollaron entre los días 09 de diciembre de 2019 y 10 de enero de 2020, y se encontraban finalizados al momento de la visita. En la Figura 8-5 se puede apreciar el levantamiento de la erosión y el movimiento de tierras propuesto, en tanto en la Figura 8-6, se presenta la información As Built de los trabajos, junto con fotografías del proceso mismo de reparación.

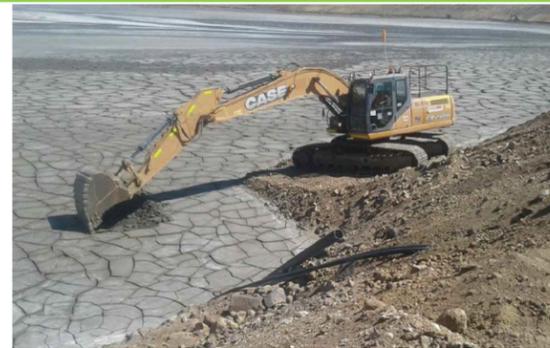
2019.12.09: Inicio de excavación en playa de relaves

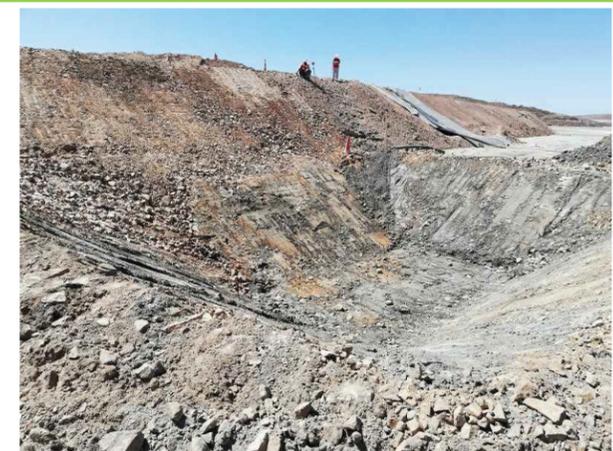
2019.12.30: Excavación en playa de relaves

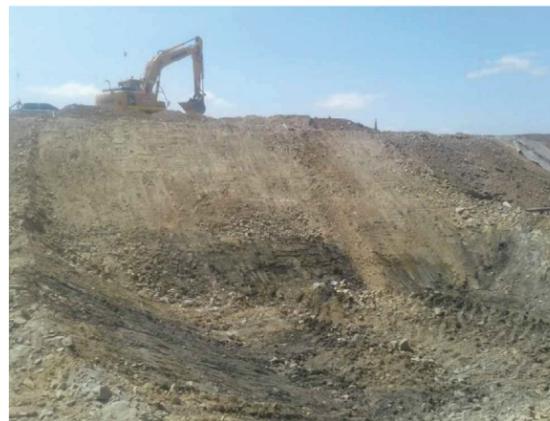
2020.01.07: Excavación en playa de relaves, exploración de erosión

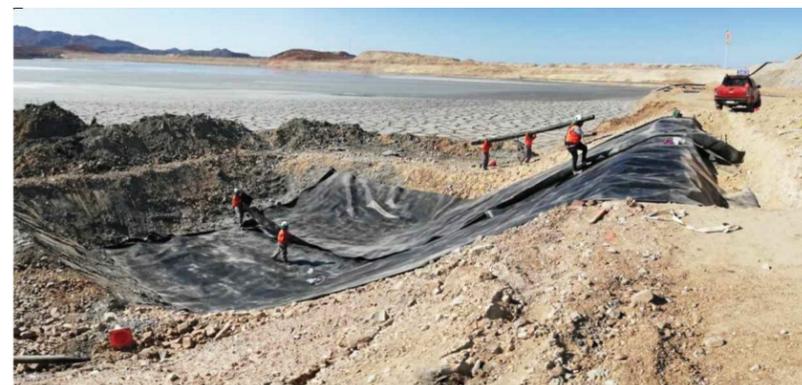
2020.01.07: Colocación de geosintéticos en talud

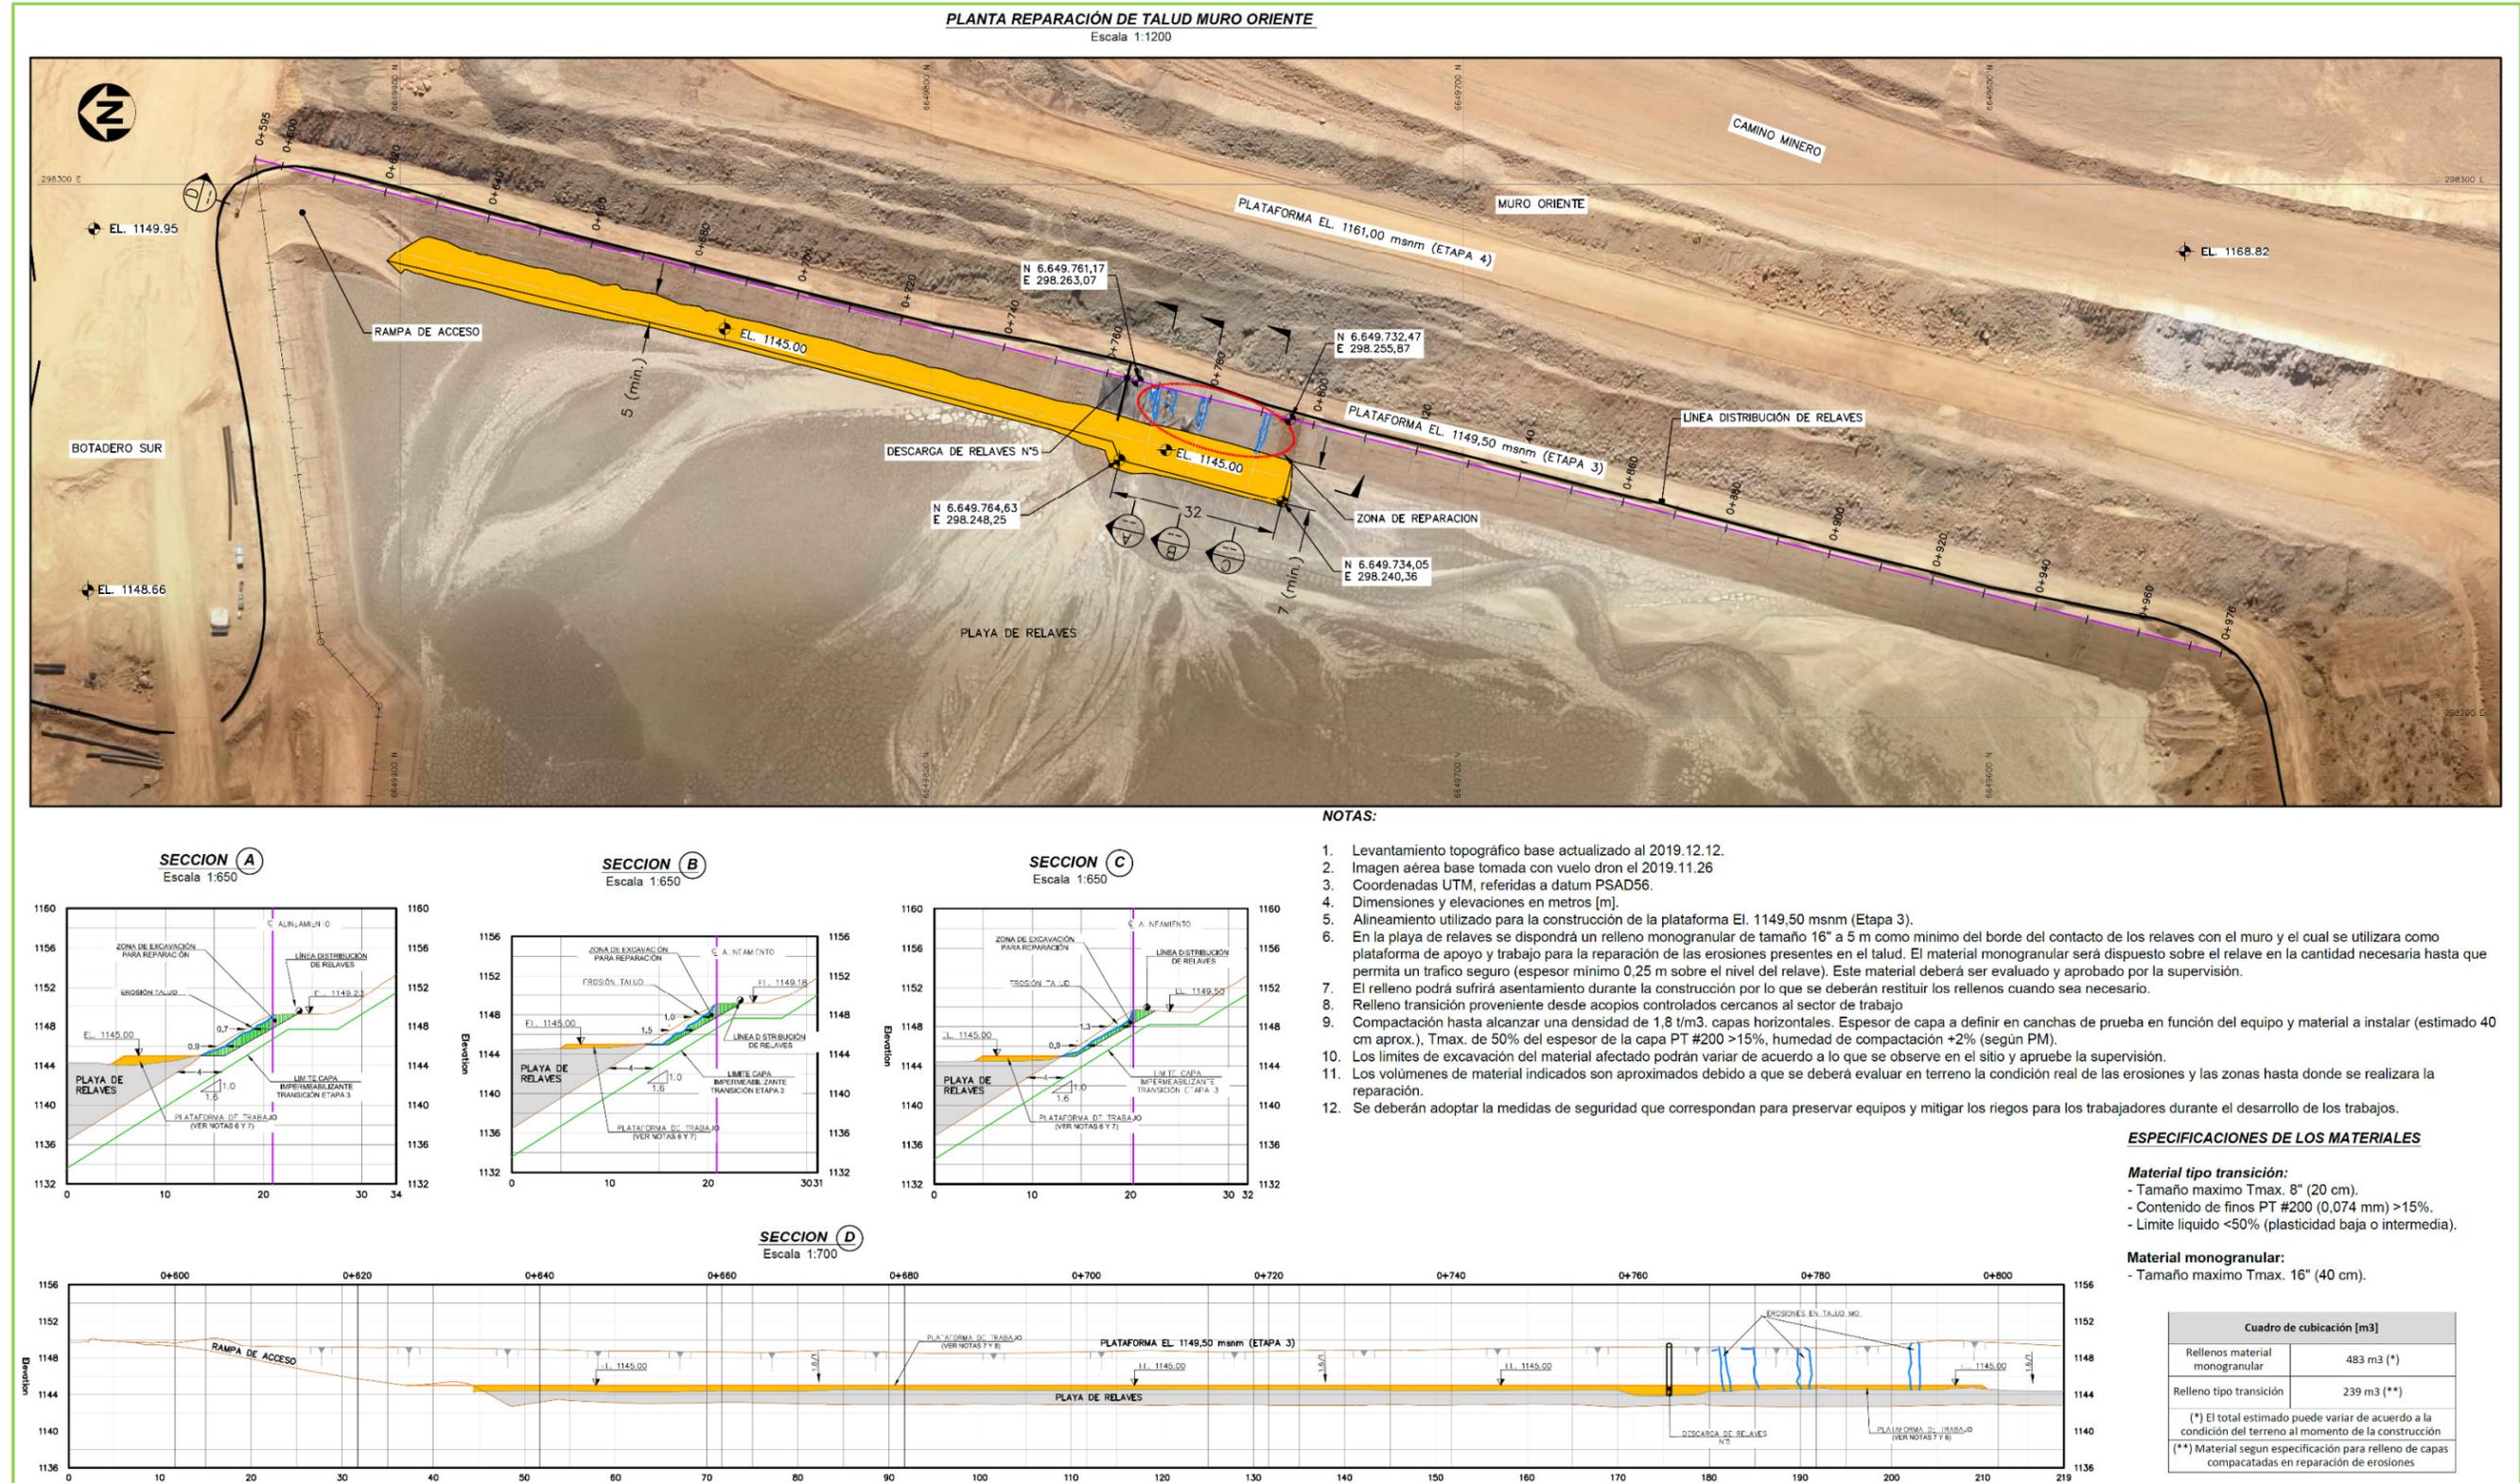
Relacionado con el sistema de distribución de relaves, ramal sur: durante la madrugada del 18 de agosto de 2019, se produce el desacople del flanche ubicado aguas abajo de la descarga 5, derramándose los relaves conducidos por la cañería tanto sobre la plataforma operacional de la E3 (El. 1.149,5 msnm) como en la cara interna del talud de la misma etapa, se estima que la condición de derrame operacional se prolongó por un lapso de 2 h aproximadamente, en las últimas horas del turno de noche y el inicio del turno de día. El derrame en la plataforma no genera daño al relleno de transición, sin embargo, el escurrimiento sin control de relaves por el talud lo erosiona, generando cuatro (4) cárcavas de profundidades que varían entre los 0,70 m y los 1,5 m, lo que compromete 50 cm el espesor mínimo recomendado por el diseño para el relleno de transición (3 m), por lo que se debe reparar de acuerdo con el procedimiento habitual. El área erosionada compromete el talud en una longitud de 20 m aproximadamente, desde el coronamiento de la E3 hasta la playa de relaves y se programa su reparación, posterior a la habilitación gravitacional del cajón de distribución de relaves, en su nueva posición a la cota de coronamiento de la E5 de crecimiento diferido (El. 1.177,5 msnm), para cuando se tenía programado operar por el ramal norte de la distribución por un periodo aproximado de 2 meses.

Figura 8-7: MO, Reparación Talud Aguas Arriba sector D5, Plano E40165-840-R-PL-153\_RB (ref. Wood).

Los trabajos de reparación estaban en pleno desarrollo al momento de la visita, habiéndose iniciado el día 06 de enero de 2020 y finalizando el día 14 de enero de 2020. En la Figura 8-7 se puede apreciar el levantamiento de la erosión y el detalle de la reparación propuesta, en tanto en la Figura 8-8, se presenta la información As Built de los trabajos de reparación.

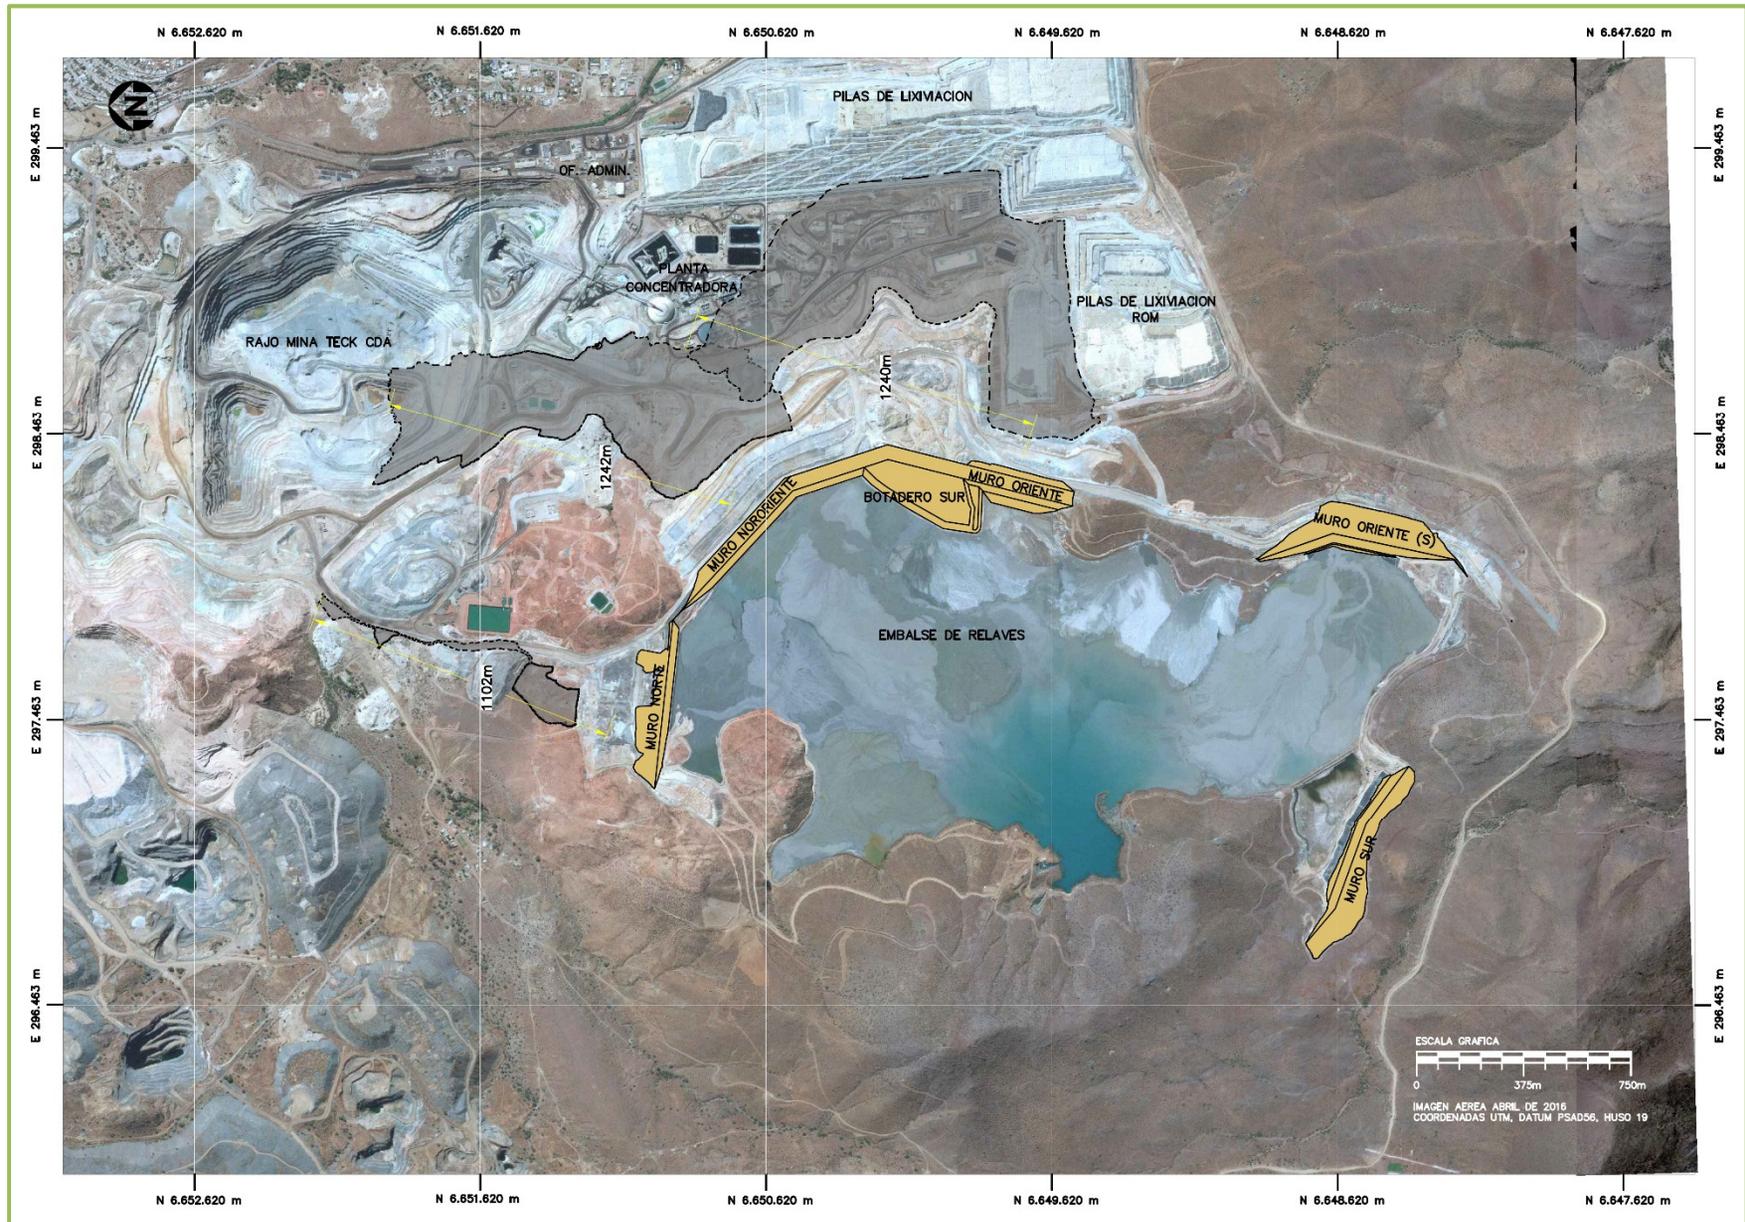
La Figura 8-9, presenta gráficamente la superficie cubierta por un derrame de los relaves embalsados ante una hipotética ruptura de los muros del Embalse de Relaves, según la distancia peligrosa determinada para la condición actual de operación de la TMF (E3).

Es importante destacar que el presente análisis se ha realizado debido a un requerimiento normativo, ya que tanto Teck, como Wood no consideran el que haya un modo de falla creíble para la Etapa 3 de crecimiento diferido.

Figura 8-9: Superficie afectada por ruptura de los muros Etapa 3, 2017.03.14 (ref. estudio de Distancia Peligrosa, Wood)

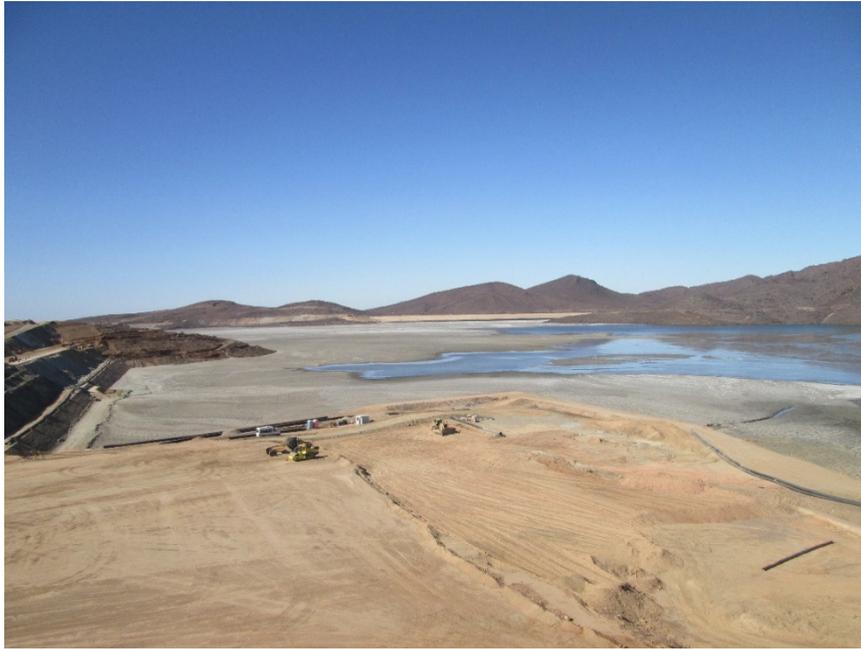
El botadero sur es una gran protrusión (alto y ancho) de desechos mineros vaciados hacia la cubeta del depósito, antes de la construcción del TMF, entre el muro oriente y el muro nororiente (Fotografía 5).

Fotografía 5: BS, coronamiento E3, El. 1.149,5 msnm – vista hacia el sur.
