## Inspección de Seguridad 2020 (DSI.2020)

### Compañía Minera TECK – Carmen de Andacollo (TECK-CdA)

**Compañía Minera TECK- Carmen de Andacollo**  
**INGENIERO DE REGISTRO - DEPÓSITO DE RELAVES**  
**PROYECTO N° E40165**

**INFORME TÉCNICO**  
**N° E40165-840-R-TR-027**  
**PARA**  
**INSPECCIÓN DE SEGURIDAD 2020 (DSI.2020) – DEPÓSITO DE RELAVES**

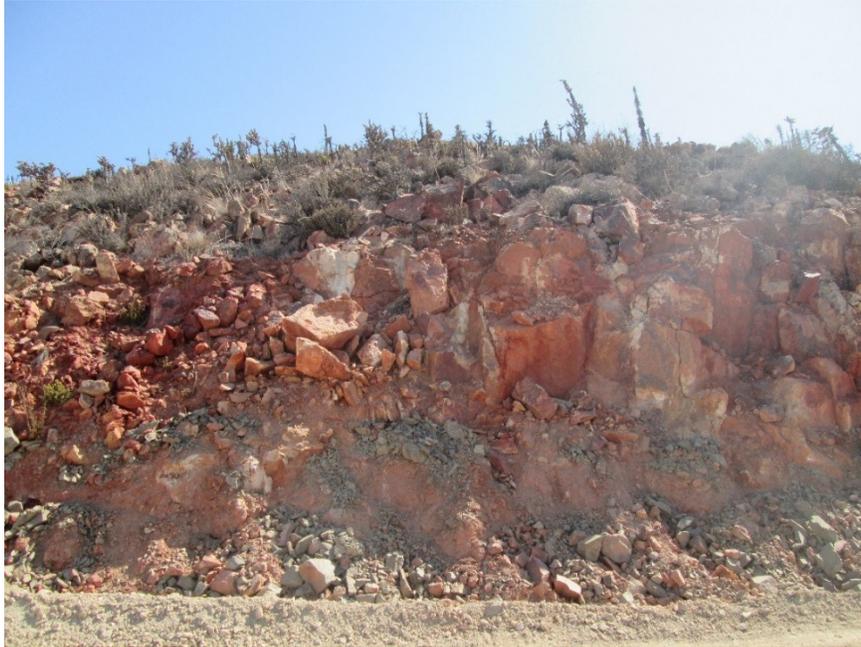
Fotografía 9: MNO, terreno natural, estribo poniente.

Se recomienda que todas las fundaciones y el terreno natural sean mapeados antes de colocar el relleno nuevo en los estribos (Fotografía 9).

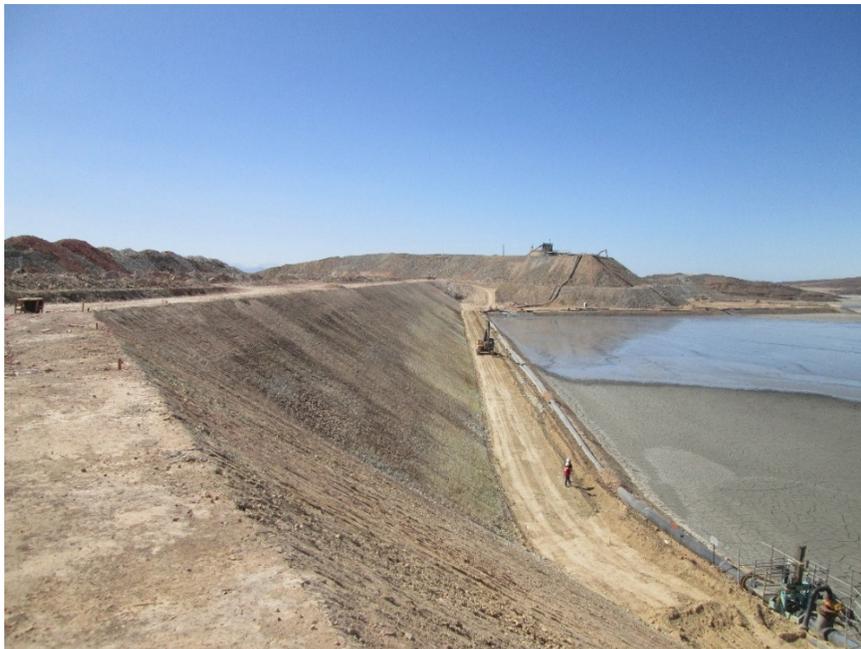
El Muro nororiente se encuentra en buenas condiciones (Fotografías 10 a 12).

Fotografía 10: MNO, Talud aguas arriba E4, relleno masivo cortado– vista hacia el sur.

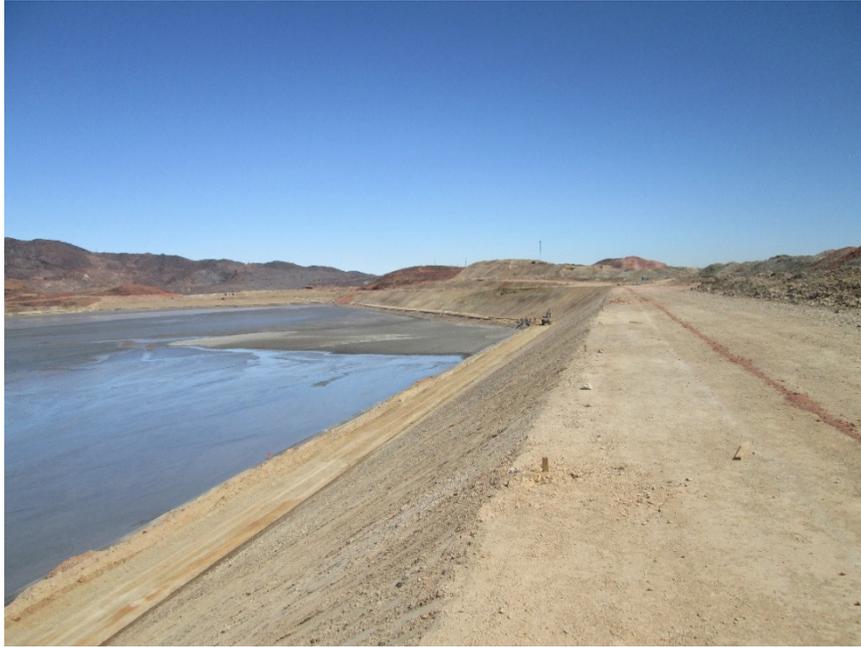
Fotografía 11: Talud aguas arriba E4, relleno masivo cortado– vista hacia el norte.

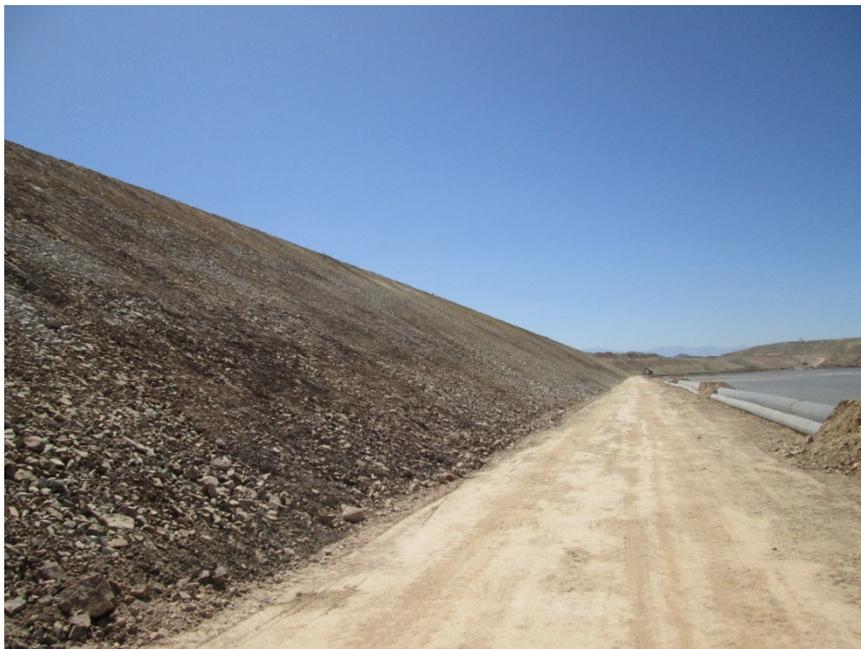
Fotografía 12: Plataforma E3, relleno masivo cortado– vista hacia el oriente.

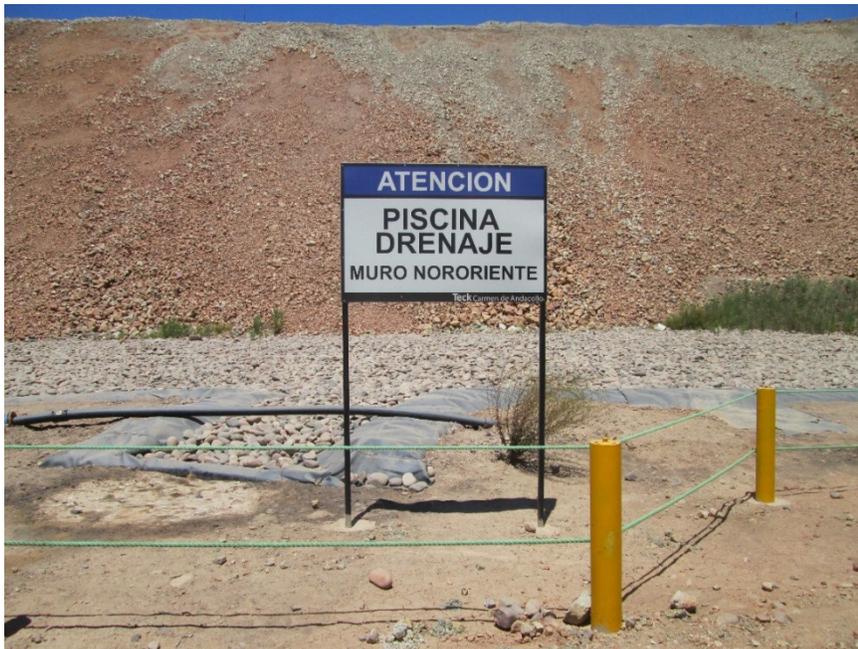
Las fotografías 16 y 17 muestran las obras recolectoras de drenajes, filtraciones y afloramientos, las que se emplazan aguas abajo del muro. El afloramiento al norte desde el muro se encuentra en el orden de los 5 L/s, el afloramiento al sur del muro se encuentra en el orden de los 4 L/s y el escurrimiento en el sistema de drenaje está cercano a 5 L/s, totalizando 14 L/s, al término del periodo.

Fotografía 16: MNO, Afloramientos aguas abajo.

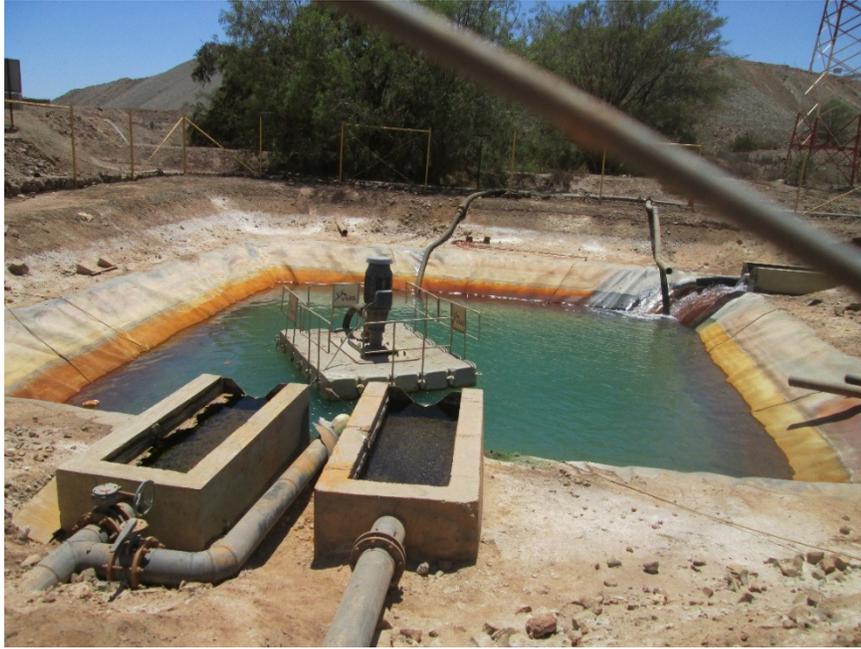
Fotografía 17: MNO, Piscina colectora de drenajes, aguas abajo.

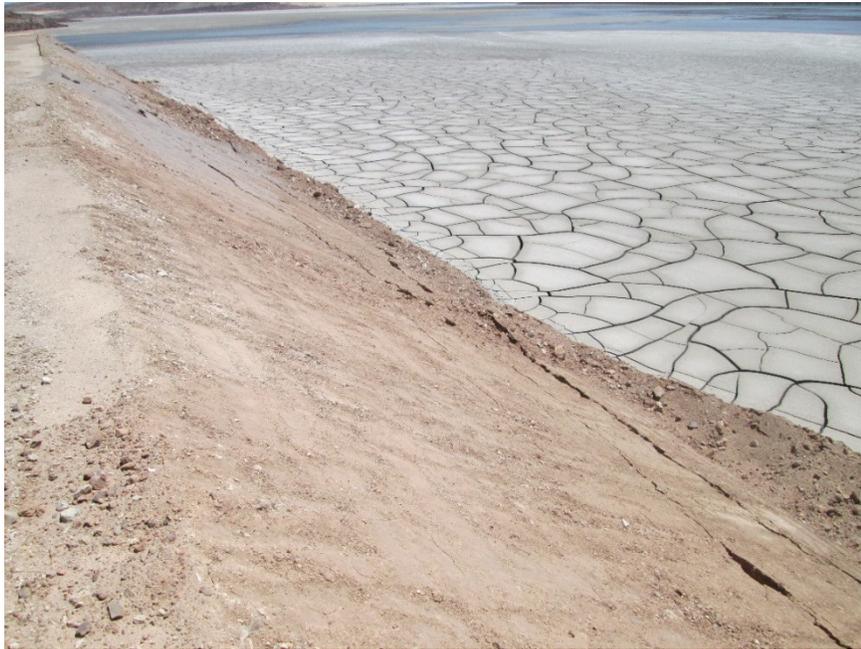
Fotografía 18: BS, Agrietamientos talud aguas arriba, relleno de transición.

DEPOSITO DE RELAVES (TMF) / Recomendaciones DSI 2019						
Ítem	Área	Sub Ítem	Estructura	Detalle	Responsable	Estatus
1	Mantenimiento	1.1	MN / MNO / BS / MO	Sellar con arena las grietas en el talud de la capa de transición	Teck CdA / Wood	Permanente

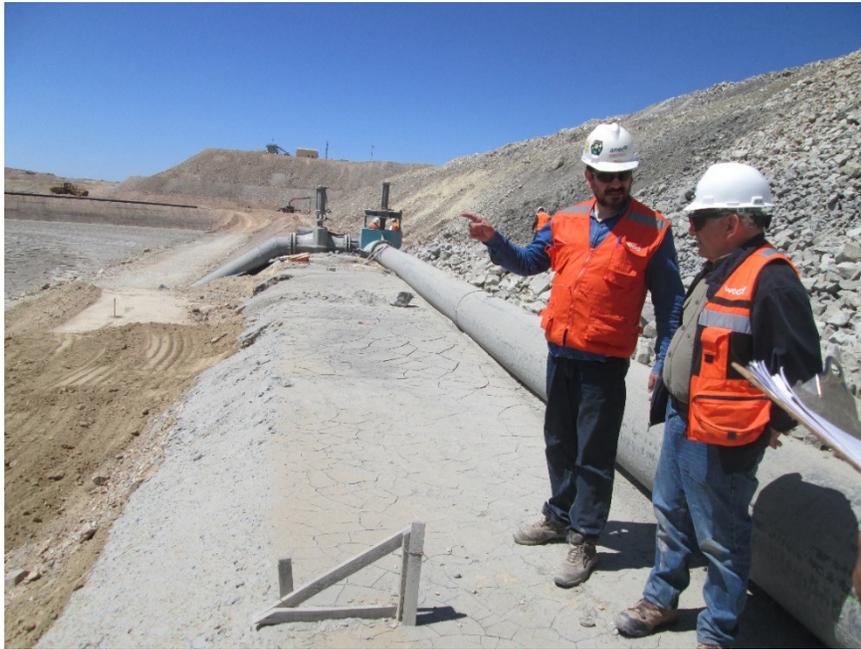
Se informa de un incidente menor en la cañería de relaves, aguas abajo de la descarga 5, que ocasiona un derrame de relaves y la erosión del material de transición sin causar mayor daño, pero comprometiendo el ancho mínimo para este tipo de relleno, según lo especificado en el diseño (3 m). Al momento de esta visita, continuaban las actividades de reparación en el área erosionada (Fotografías 20 y 21).

Fotografía 21: MO, Reparación de erosión talud aguas arriba – vista hacia el norte.

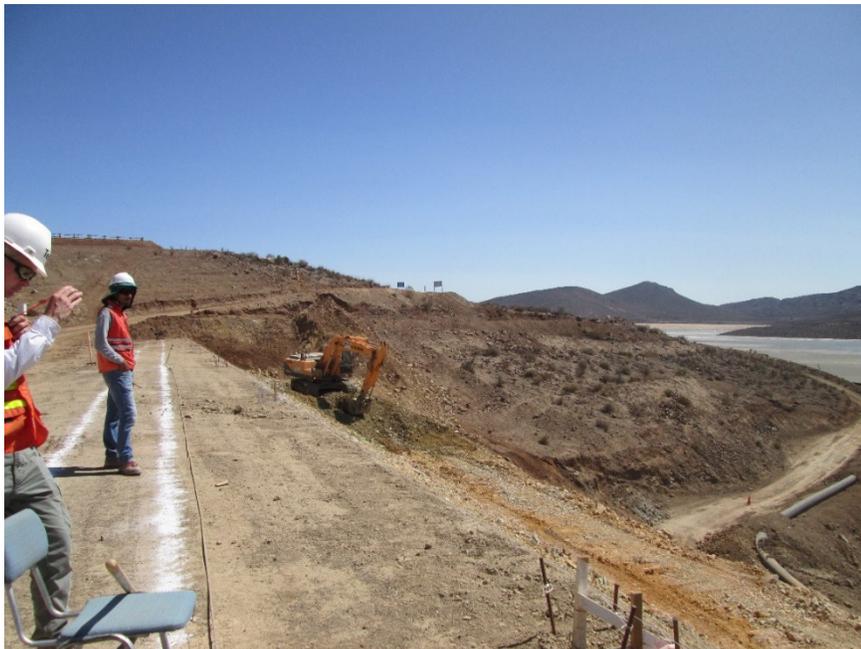
Durante este DSI, estaba en curso el corte y retiro del relleno masivo suelto, producto del pretil de seguridad para la construcción del enrocado, en el lado sur del muro (Fotografía 22).

El talud aguas arriba del muro oriente se encontraba en buenas condiciones (Fotografía 22).

Fotografía 22: MO, Talud aguas arriba, estribo sur – vista hacia el sur.

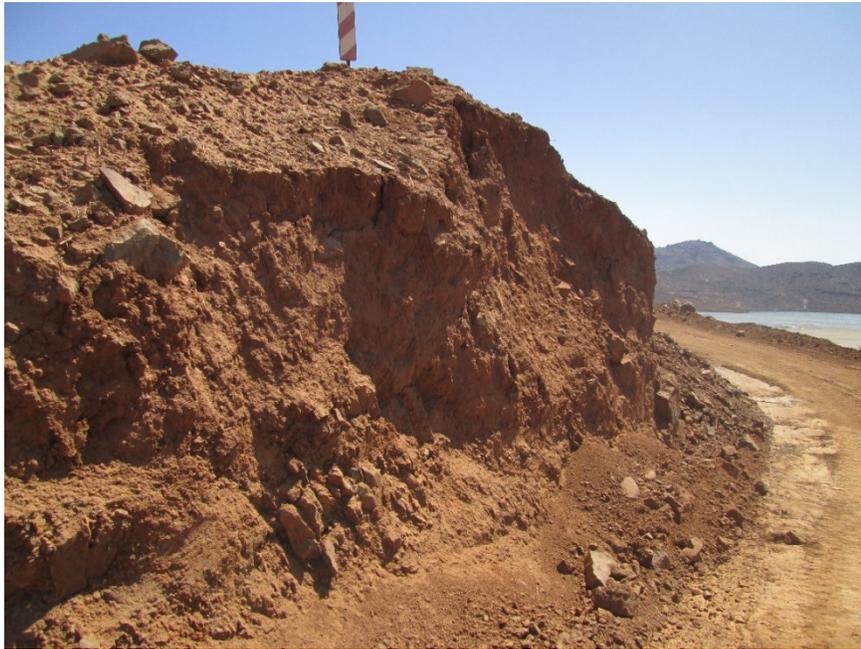
Fotografía 23: MO, Terreno natural, estribo sur – detalle.

En el caso del estribo sur del muro, que corresponde al terreno natural (Fotografía 23). En este estribo es necesario realizar algunas calicatas para revisar el terreno de apoyo preparar los detalles para el empalme de la transición. En caso de que el material del terreno natural sea adecuado y aceptable, el material de transición podrá ser ubicado en este estribo, considerando un talud positivo, es decir apoyando el material de relleno sobre el terreno natural del estribo.

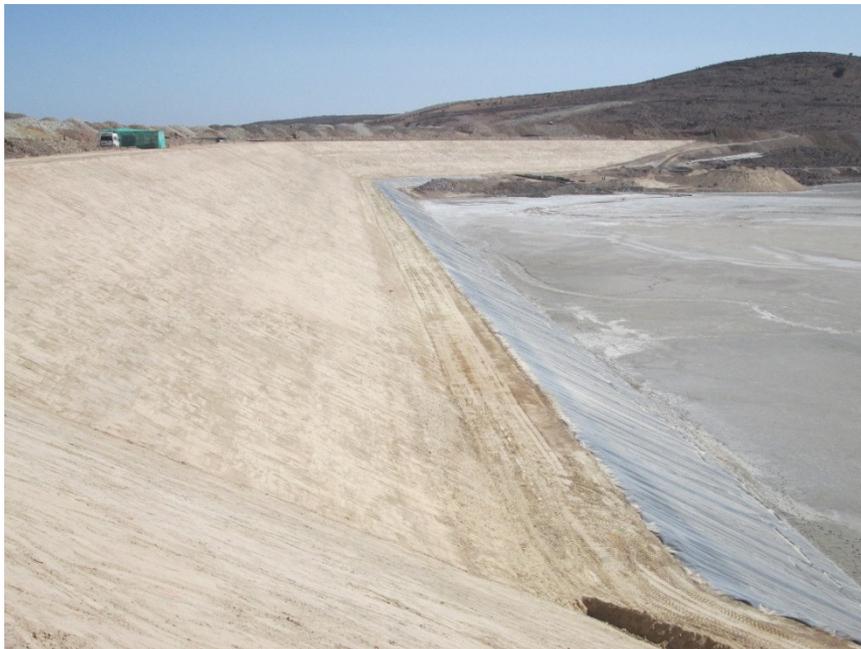
Al momento de la inspección, los rellenos masivos y de transición se encontraban contruidos hasta la etapa 4 a la cota El. 1.162,5 msnm (Fotografías 24 a 26), y el talud se encuentra perfilado, y listo para la colocación de la geomembrana. Del mismo modo, se encontraba en curso la excavación de la zanja de anclaje de la geomembrana (Fotografías 25 y 26). El talud aguas arriba del muro oriente sur se encontraba en buenas condiciones (Fotografía 24).

Fotografía 24: MO(S), Talud aguas arriba E4, relleno transición perfilado – vista hacia el sur.

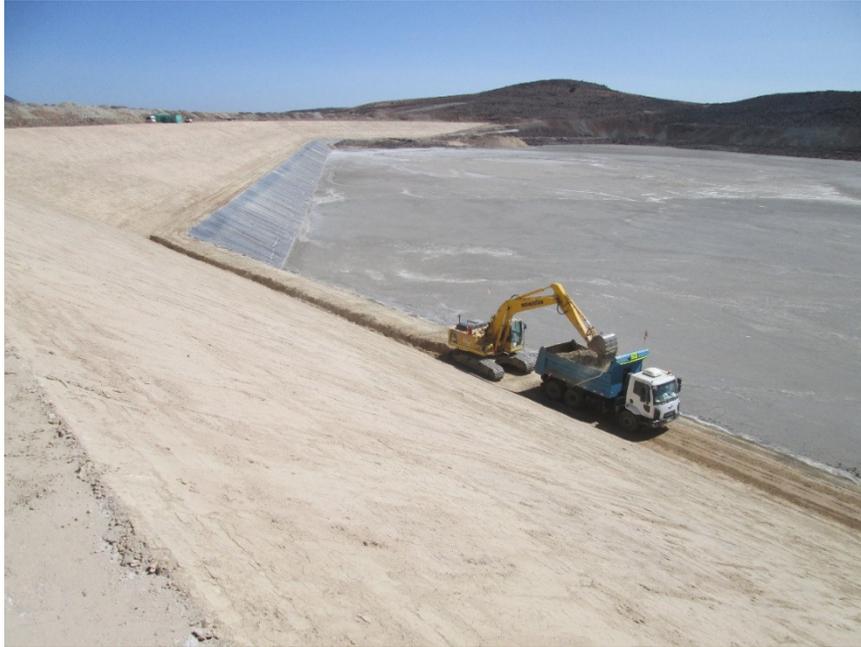
Fotografía 25: MO(S), Excavación zanja de anclaje inferior, para geosintéticos.

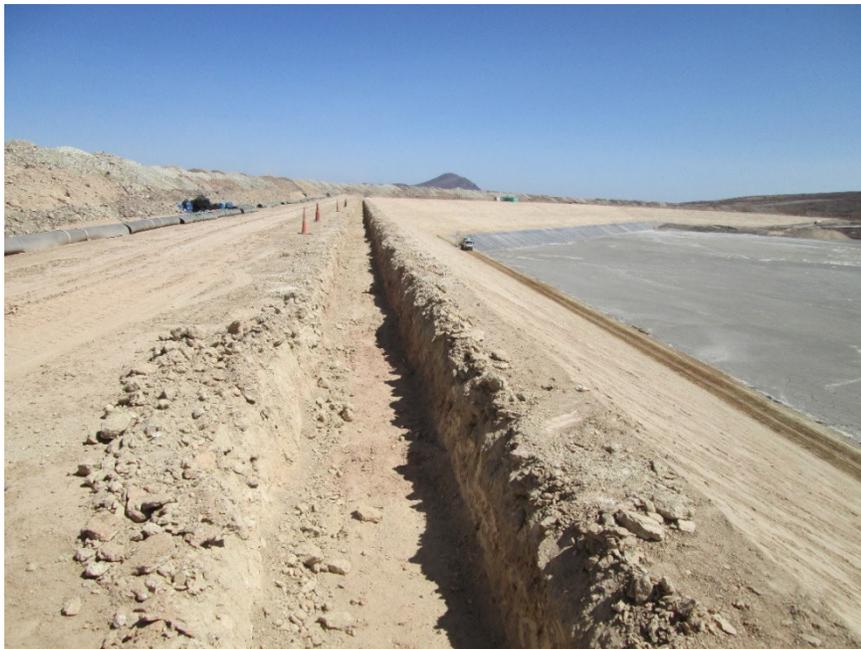
Fotografía 26: MO(S), Zanja de anclaje superior, para geosintéticos.

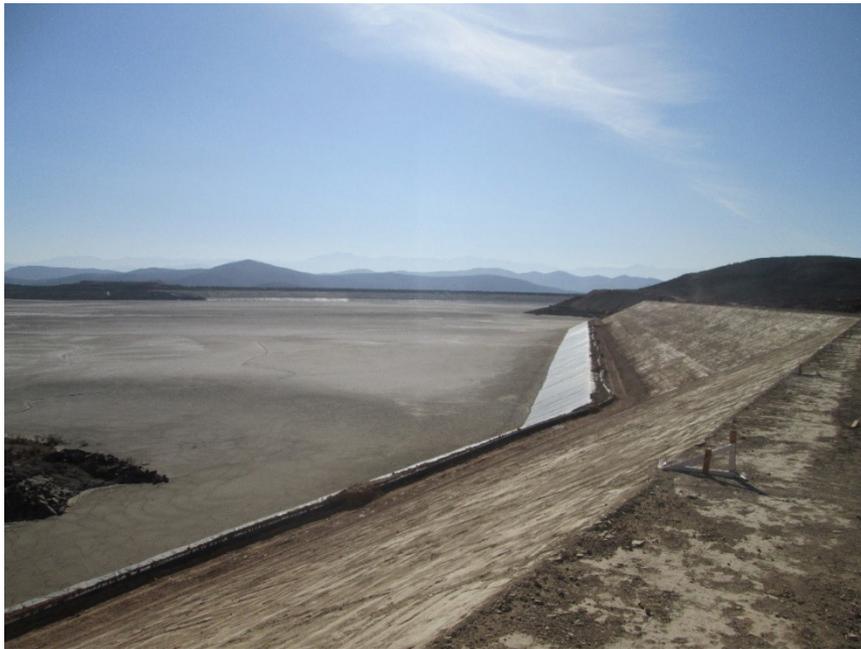
Durante el año 2019, se completó la Etapa 4 (El. 1.162,5 msnm) de la construcción del relleno de transición (Fotografía 27). El talud aguas arriba estaba listo para la disposición de la geomembrana y se encuentra en excelentes condiciones (Fotografía 27).

Fotografía 27: MS, Talud aguas arriba E4, relleno de transición perfilado – vista hacia el oriente.

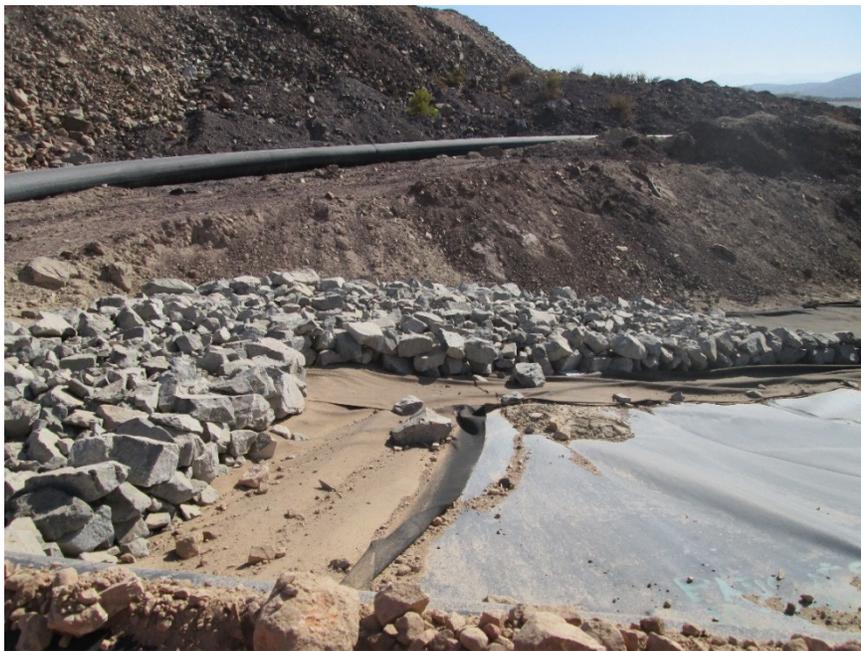
Se observa que en el sitio estas recomendaciones fueron parcialmente realizadas (Fotografía 28). Para prevenir cualquier tipo de erosión de la zanja de anclaje lateral, se recomienda finalizar los trabajos.

Fotografía 28: MS, Riprap, protección contra la erosión, zanja de anclaje lateral.

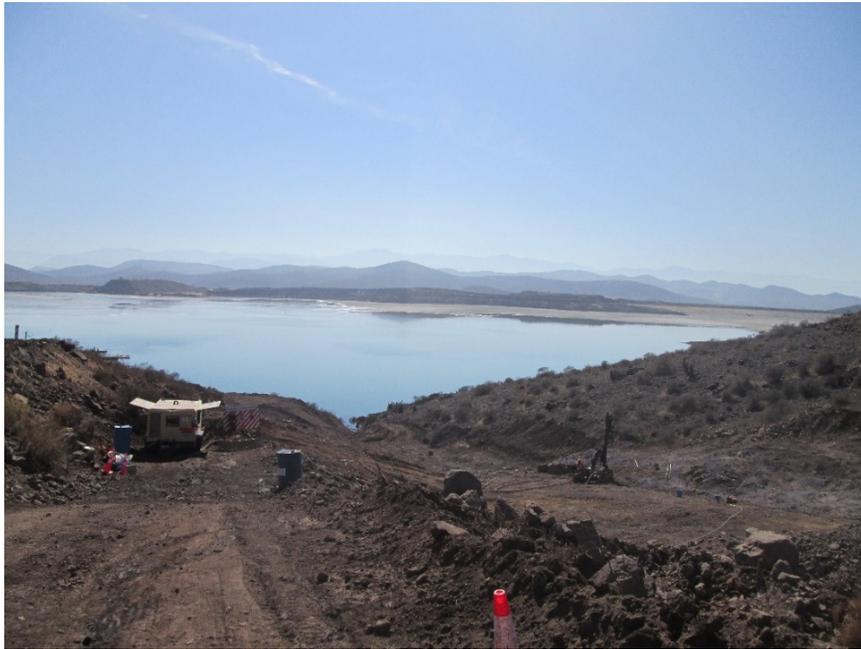
Al momento de esta visita a terreno, continuaban las actividades de perforación para la tronadura para trincheras N° 9 y N° 10 (Fotografía 29), en su nueva posición.

Fotografía 29: Construcción de trincheras N° 9 y N° 10, para recuperación de agua

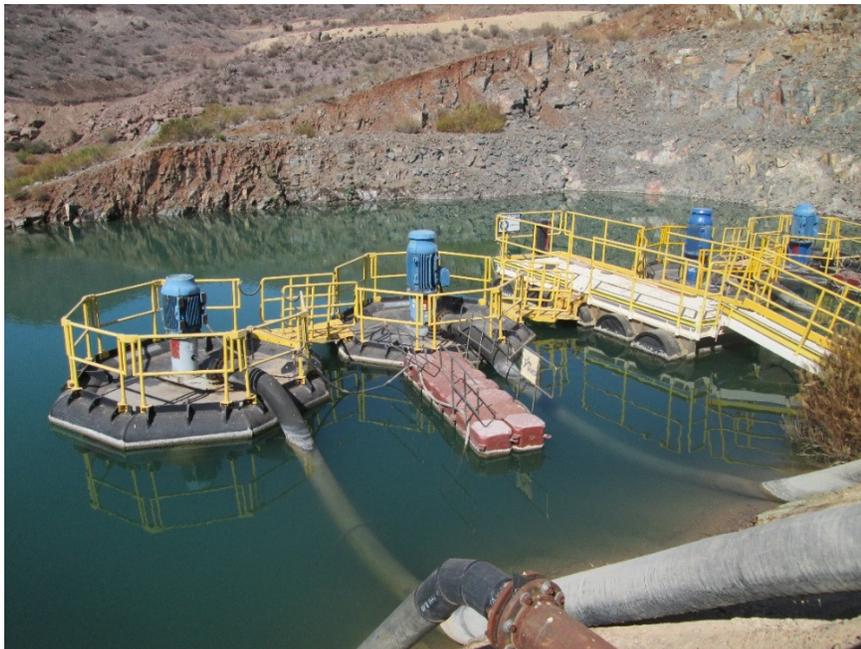
Se inspeccionó la trinchera N°8 del sistema de recuperación de aguas claras, desde donde se continúa recirculando hacia el proceso de la planta concentradora el agua desde la laguna (Fotografía 30). Al 31 de diciembre de 2019, el stock de agua en la laguna está en torno a los 350.000 m<sup>3</sup>, y el caudal de agua es del orden de los 200 L/s. Varias grietas se observaron en la plataforma para el manifold de descarga de las bombas de agua recuperada de la trinchera N° 8, lo anterior debido a la saturación del relleno, por la elevación del pelo de agua.

Fotografía 30: Trincheras N° 8, para recuperación de agua.

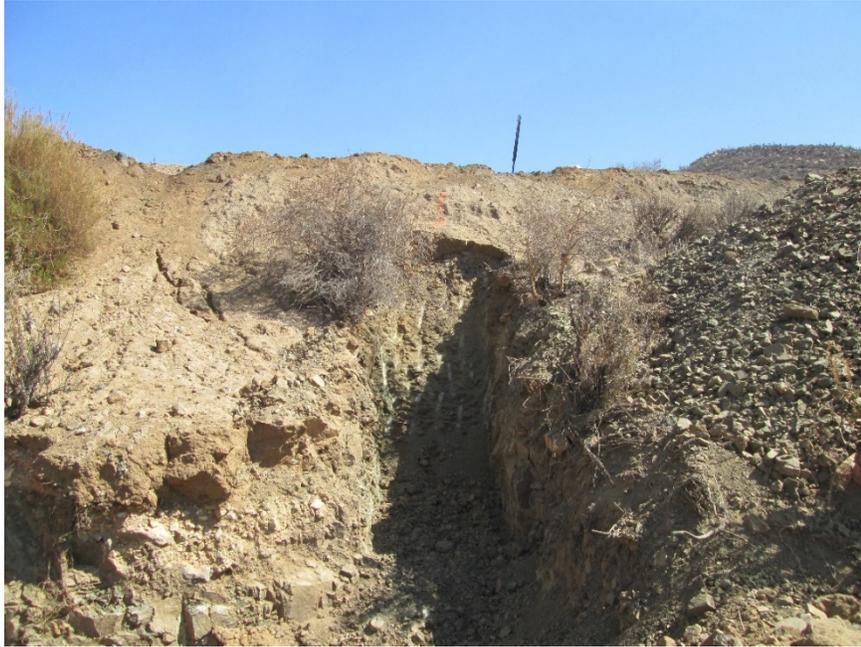
La construcción de la E5 del Muro Poniente está programada para iniciar el Q2 del año 2020. Se excavaron dos calicatas en la ubicación de este muro (Fotografías 31 y 32). Estas calicatas detectaron aproximadamente a los 3 m, un lecho de roca erosionado.

Fotografía 31: MP, Calicata exploración N°1 (norte).

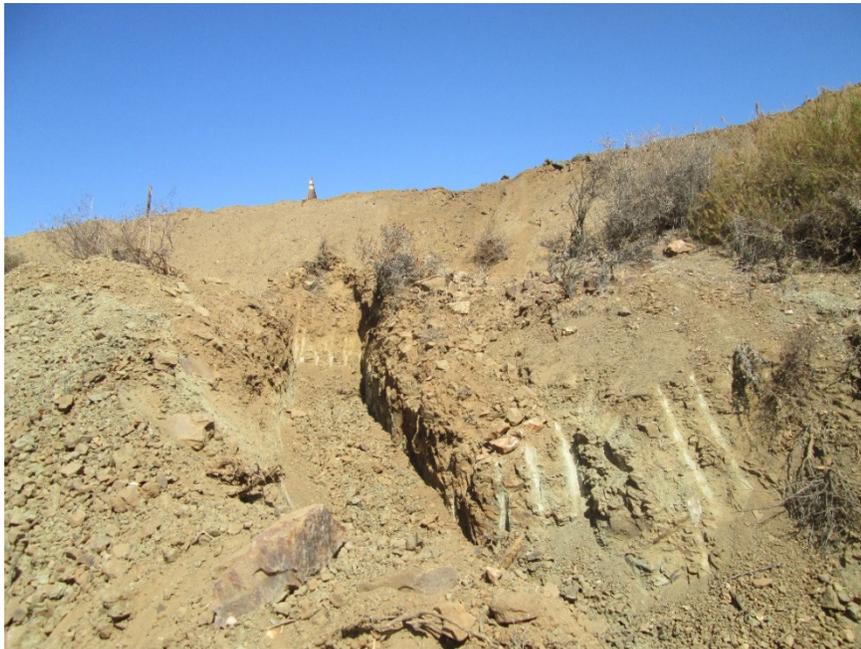
Fotografía 32: MP, Calicata exploración N°2. (sur)

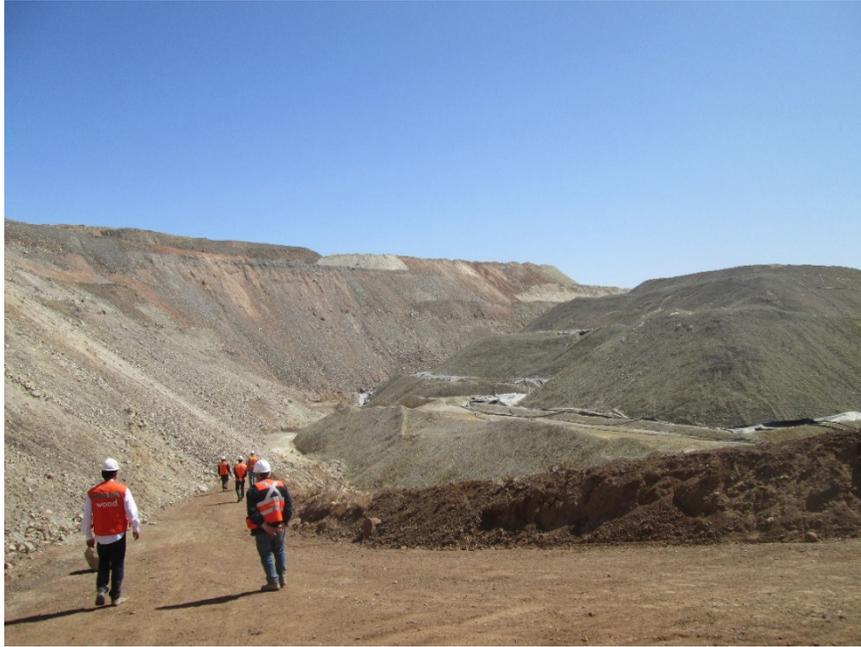
Las pilas de lixiviación se encuentran ubicadas aguas abajo del muro oriente (Fotografías 33 y 34).

Fotografía 33: MO, Aguas Abajo – vista hacia el sur.

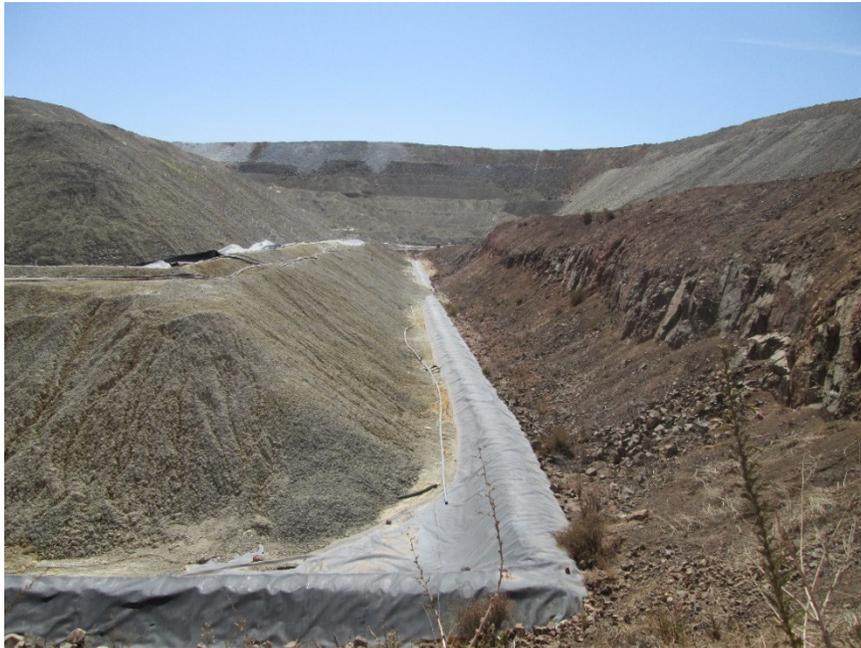
Fotografía 34: MO, Aguas Abajo, pilas de lixiviación – vista hacia el oriente.

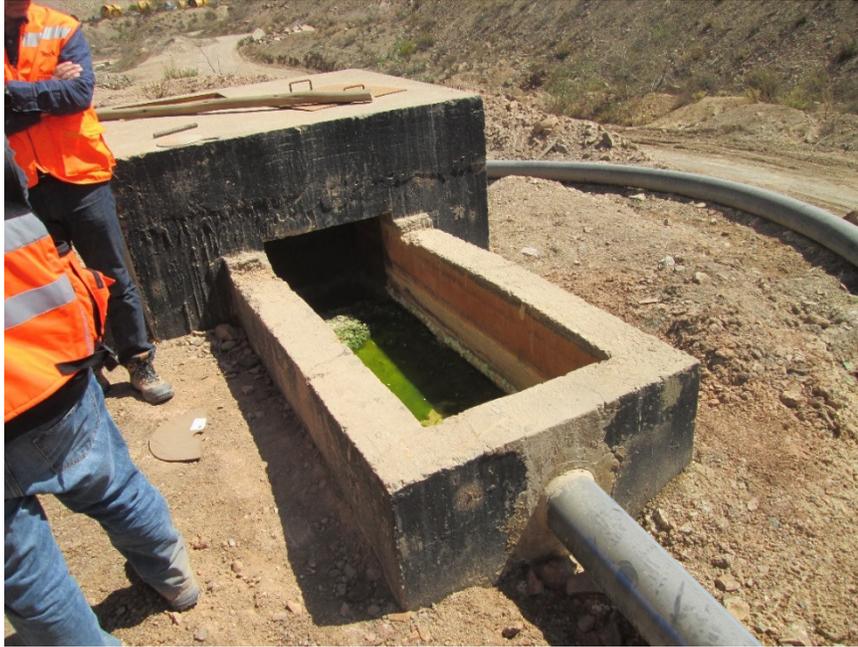
El aforador “V Notch ” se encuentra seco (Fotografía 35).

Fotografía 35: MO, Aguas Abajo, Aforador (V-Notch).

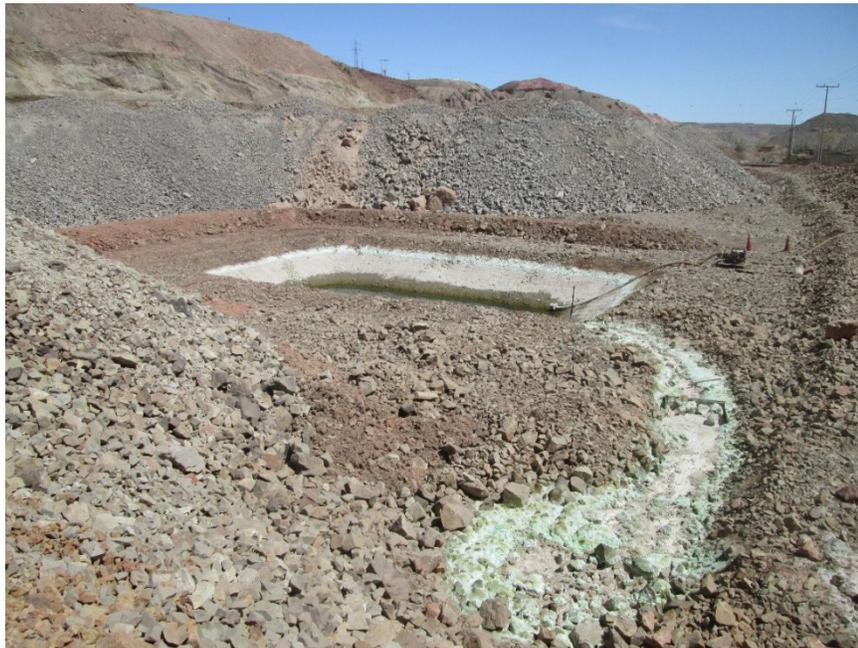
La Fotografía 36, muestra la piscina de recolección y monitoreo de filtraciones aguas abajo del MNO / BS. Al momento de la visita estos afloramientos se encontraban secos, lo que se atribuye al prolongado periodo de paralización, tanto de la planta concentradora, como de la planta de electro obtención, producto de la Huelga Legal, ya que estos afloramientos se relacionan probablemente con el riego de Pilas de Lixiviación (Pilas ROM), que se ubican aguas arriba de la mencionada piscina.

Fotografía 36 BS7MNO, Aguas Abajo – filtraciones (secas) y piscina colectora y de monitoreo
