# Parc à résidus et bassin de polissage de la mine Louvicourt

*Inspection annuelle du parc à résidus*

001-20145710-3000-RA-Rev0 FRA

12 avril 2021

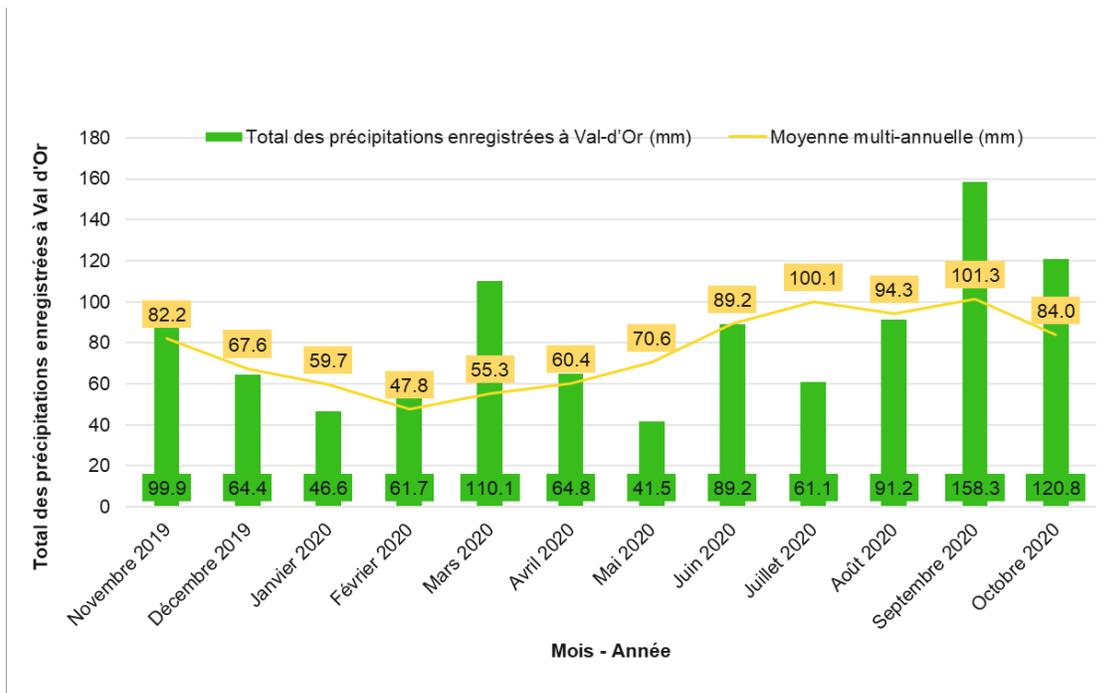
Figure 3: Précipitations mensuelles de novembre 2019 à octobre 2020

Les données de précipitations totales mensuelles du 1<sup>er</sup> novembre 2019 jusqu'au 31 octobre 2020 sont résumées au tableau 2 et à la figure 3. Les données proviennent des stations climatiques d'Environnement Canada (tableau 1), situées à environ 15 km du site minier. Les données disponibles présentées au tableau 1 ont été combinées pour former une série chronologique continue sur la période 1951-2020, qui a été utilisée pour l'analyse des précipitations et le bilan hydrique présentés dans cette section.

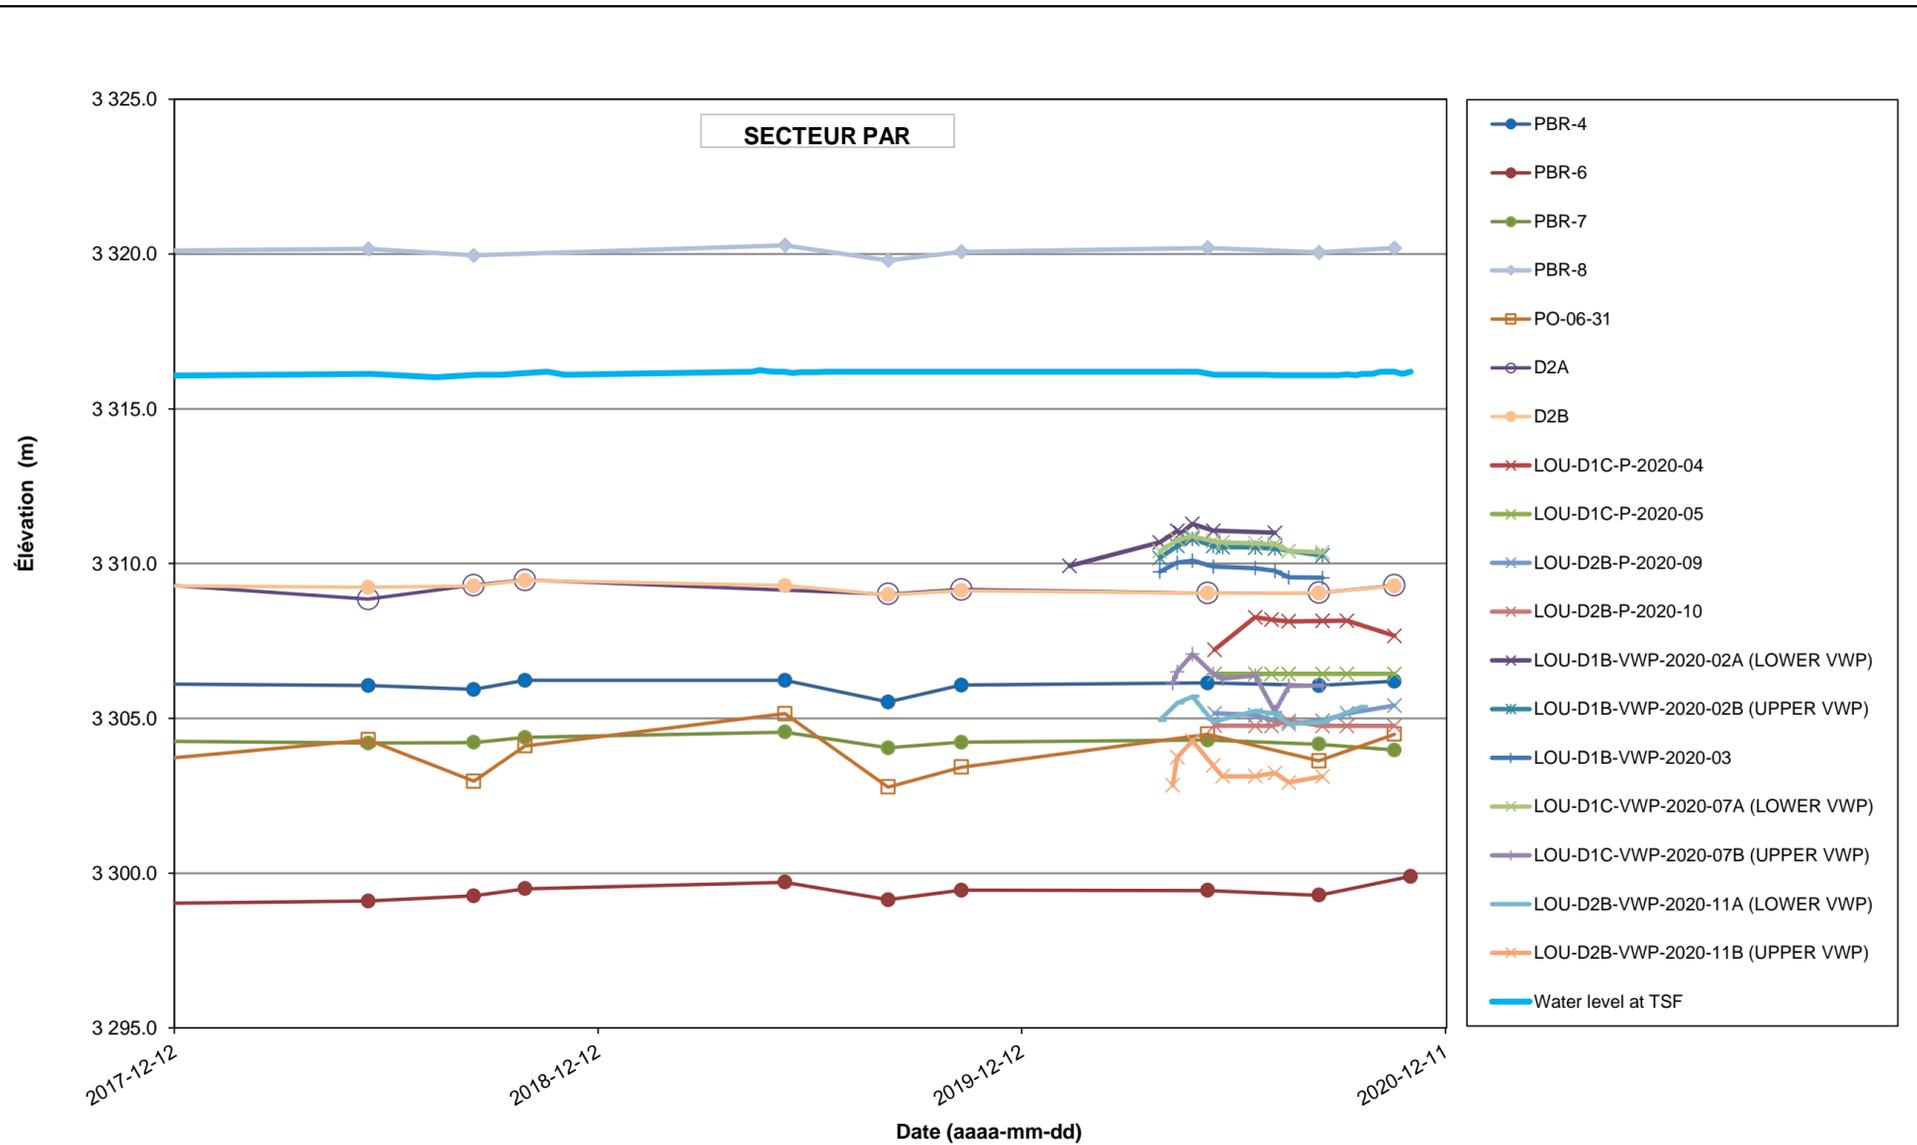
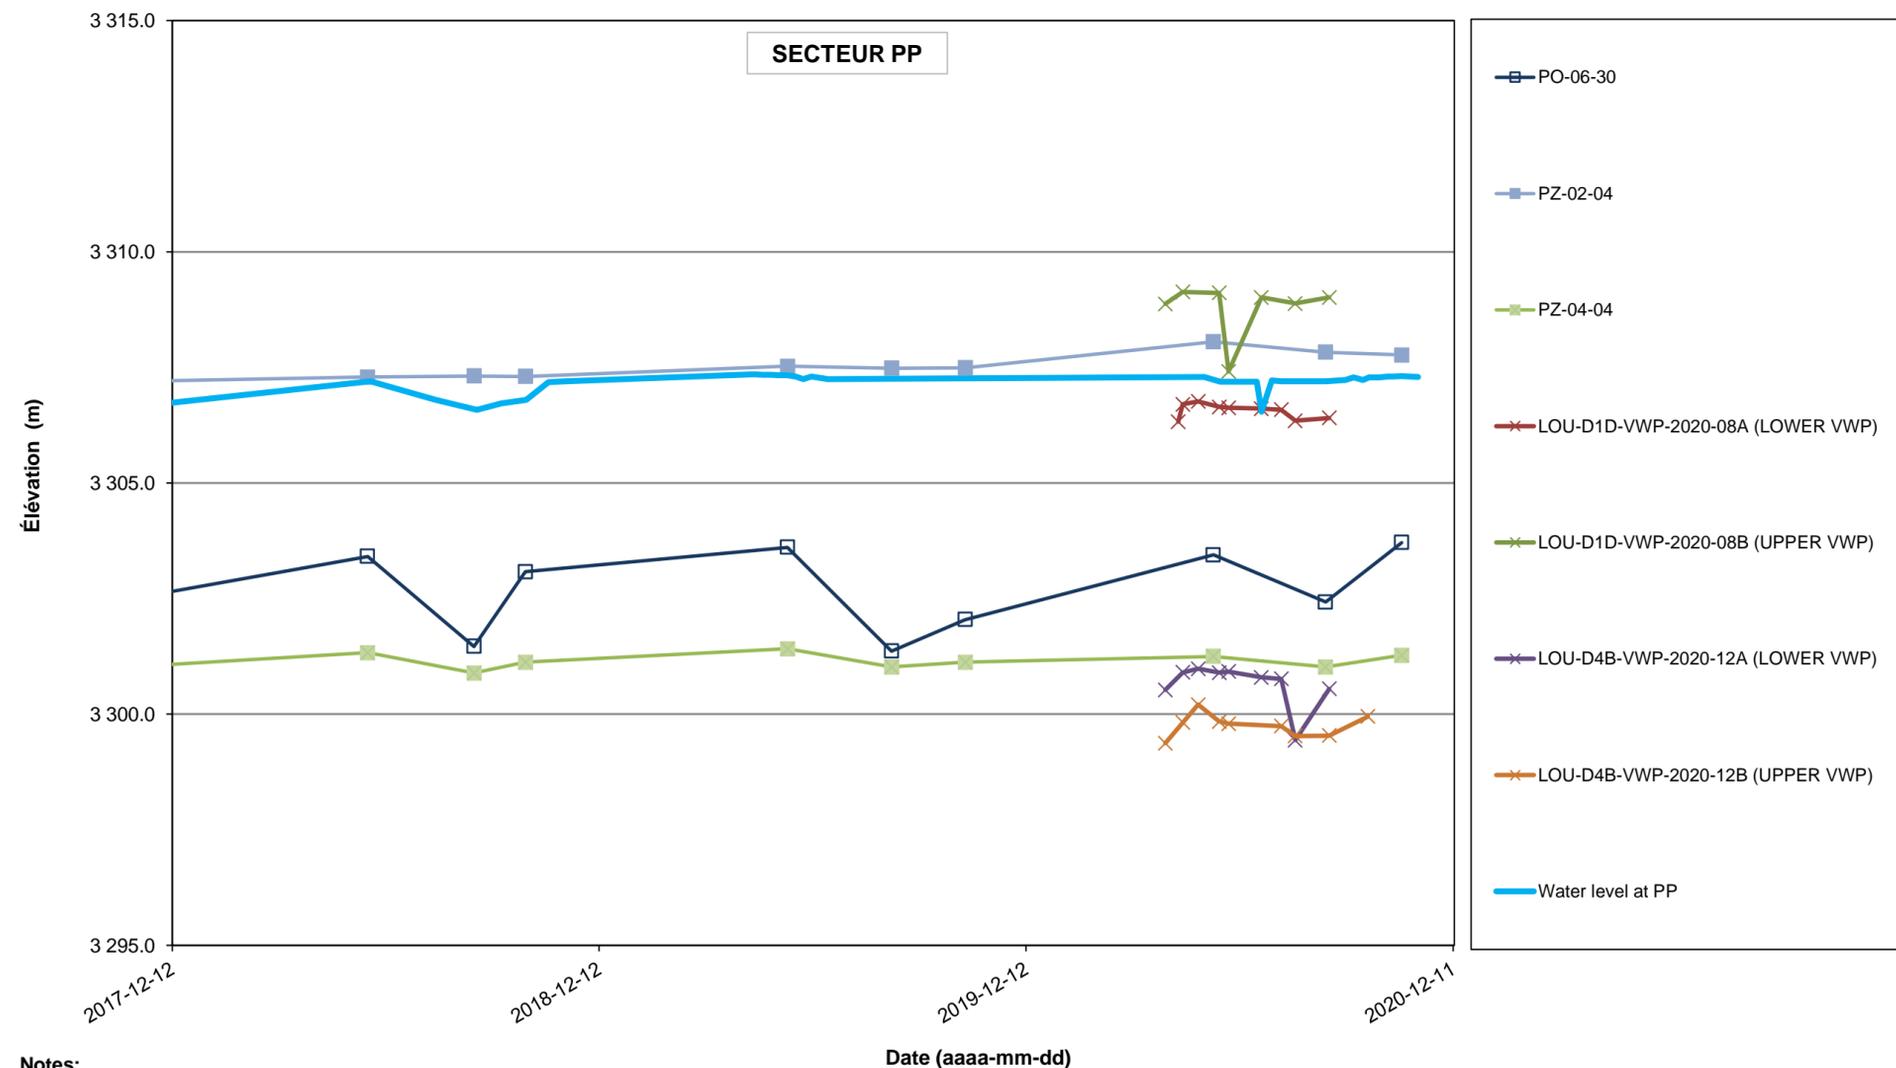
<b>INSPECTION ANNUELLE 2020 DE SÉCURITÉ DES DIGUES</b>	<b>Élévations de l'eau souterraine dans les puits d'observations (fourni par Teck)</b>	
<b>Louvicourt PAR Teck Resources Ltd</b>	PROJET NO.	20145710-3000
	REV	0
	FIGURE	4

La figure 4 présente les niveaux d'eau souterraine pour les digues du bassin de polissage et du parc à résidus mesurés à partir d'un total de huit piézomètres à tube vertical (4 nouveaux, installés en 2020) et de 11 piézomètres à corde vibrante (VWP; tous nouveaux, installés en 2020) sur les bermes des trois digues (1, 2 et 4).

Les données de 2020 ont été compilées par Teck (figure 4). Il est possible de voir que les valeurs récentes sont très stables pour tous les piézomètres à tube vertical et cohérentes avec les tendances précédentes; les tendances historiques pour les VWP seront mieux définies au cours des prochaines années grâce à la collecte de données.

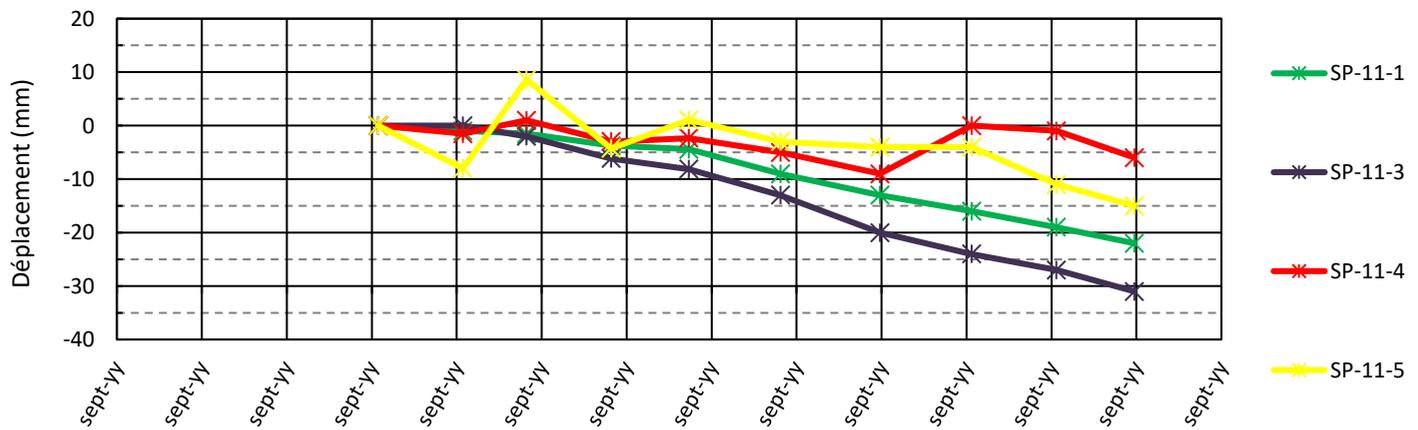
Figure 7 : Déplacement vertical des monuments d'arpentage de la digue 4

Note: positif = déplacement vers le haut

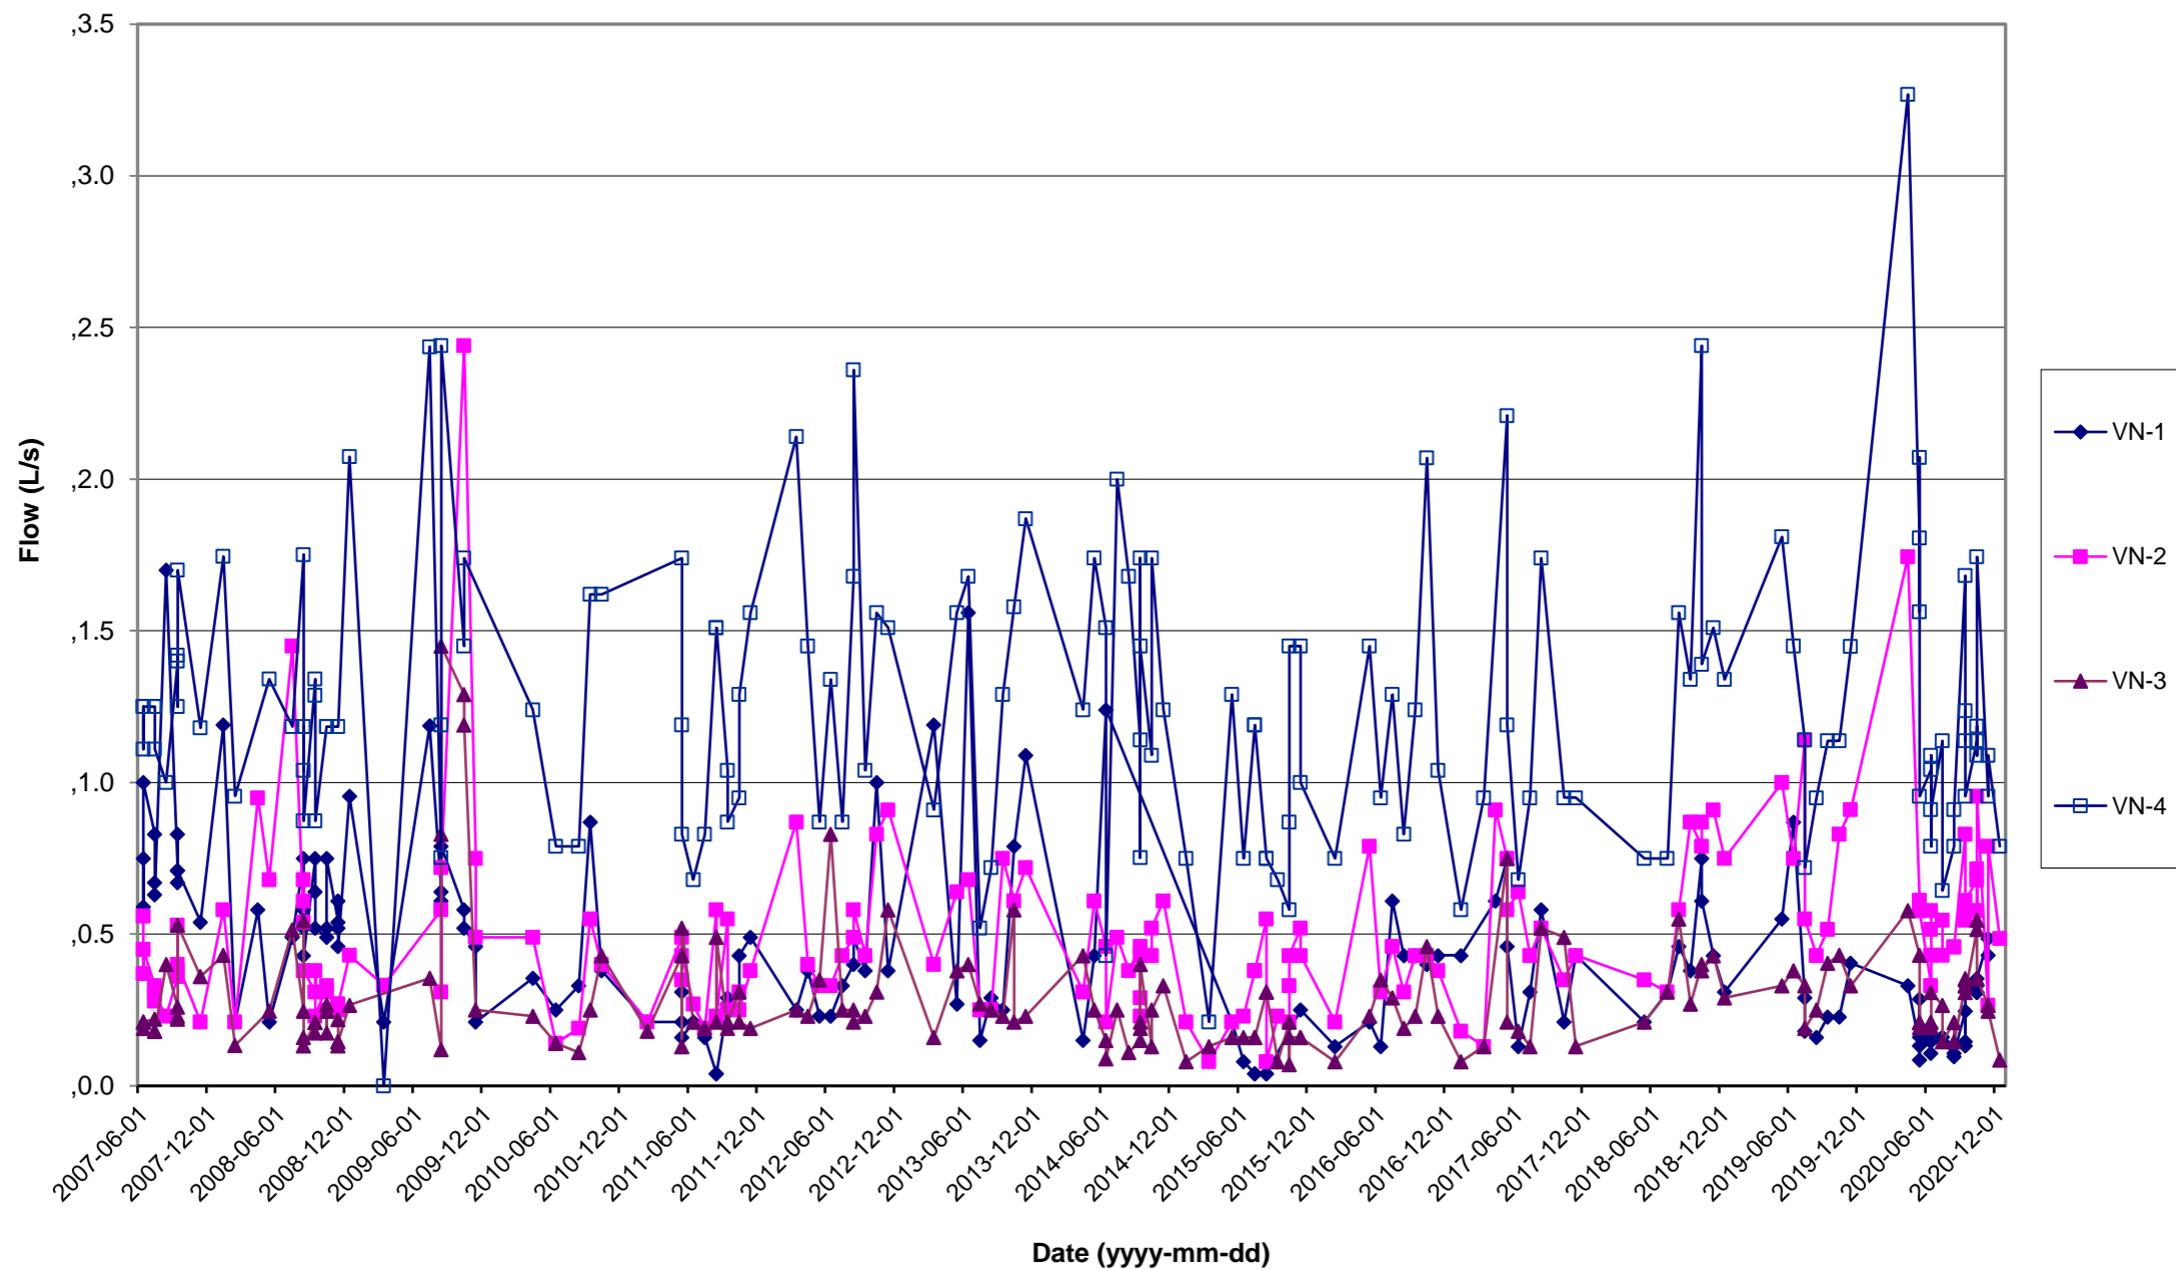
FIGURE 8

**Données historiques des mesures de débit aux déversoirs en V  
(fourni par Teck)**
