## REVISION ANUAL DEL DESEMPEÑO DE LAS INSTALACIONES DE RELAVES 2023 (AFPR - 2023)

### Compañía Minera TECK – Carmen de Andacollo (TECK-CdA)

**N° WSP E&I: E40221-6000-DT00-RPT-0005**

**REVISION ANUAL DEL DESEMPEÑO DE LAS INSTALACIONES DE  
RELAVES (AFPR - 2023) – DEPÓSITO DE RELAVES**

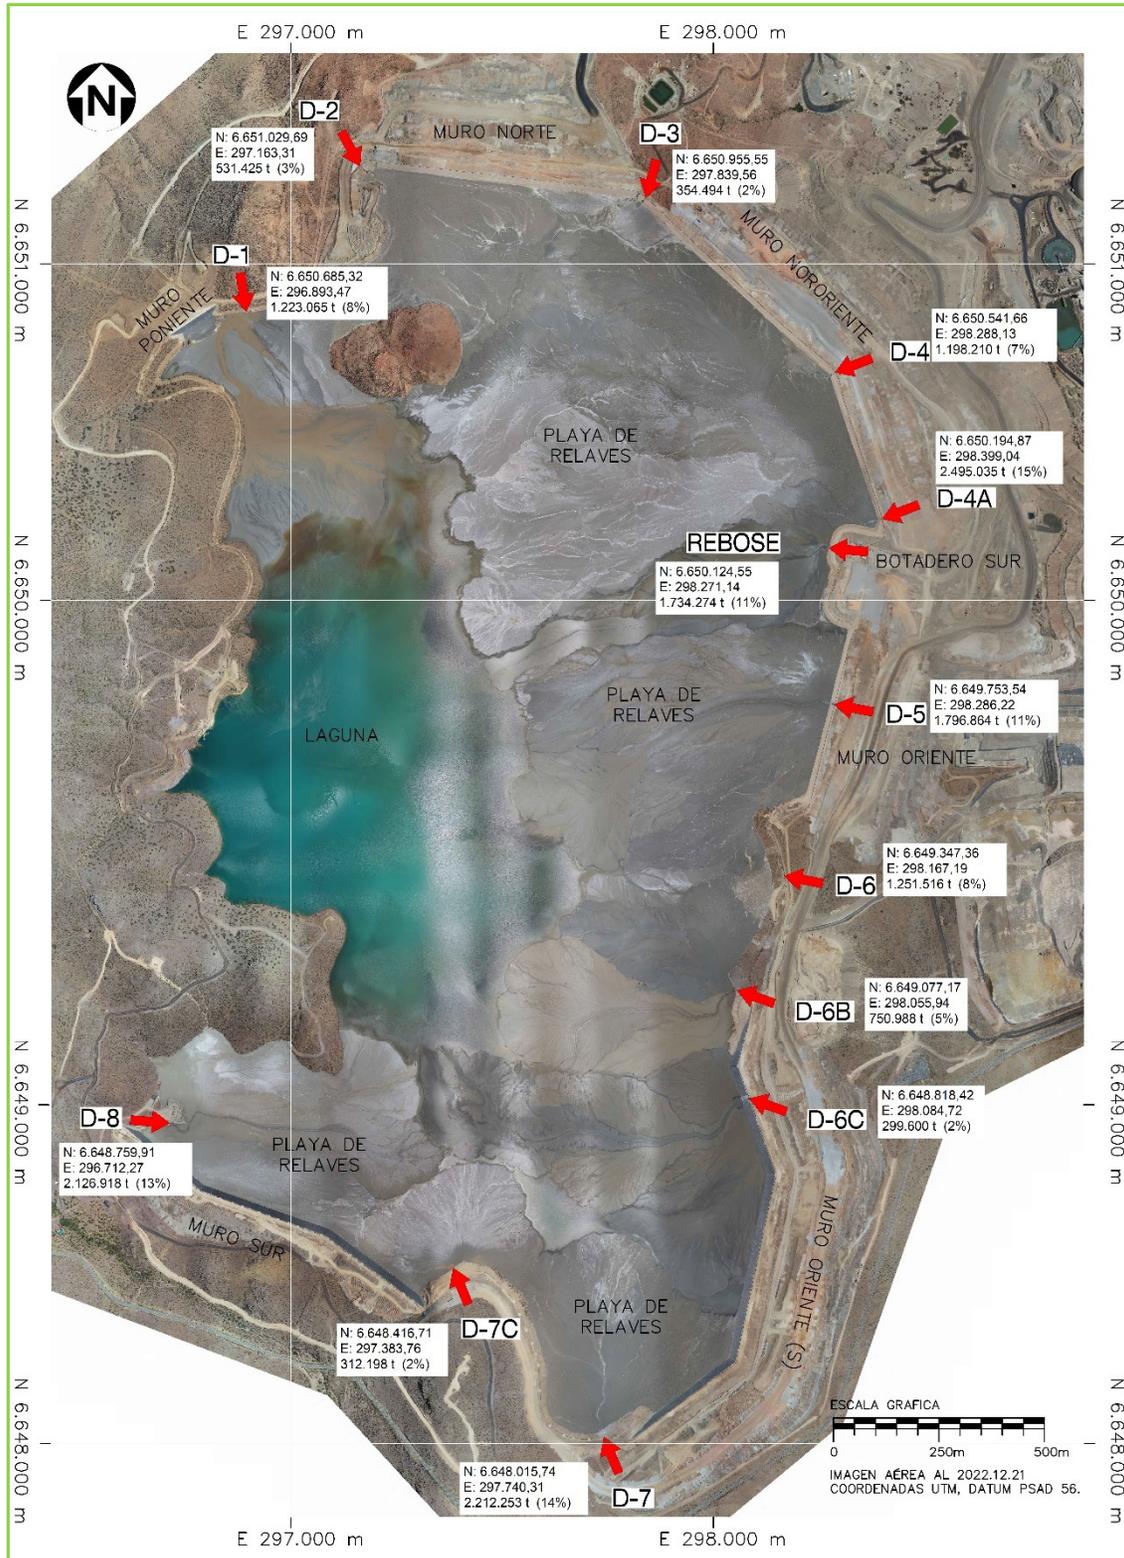
Figura 2-3: Ubicación Puntos de Descarga al 21 de diciembre de 2022 (ref. Informe Anual de Gestión 2022, Teck CdA).

A diferencia de lo ocurrido el año 2021, en que ningún spigot concentró la depositación de relaves, durante el periodo la descarga 4A y el Rebose acumulan un 26% de la descarga anual de relaves, en el sector centro del depósito. No obstante lo anterior, la operación se ha ajustado al plan en términos de balance másico por sector de descarga, lo que queda ratificado por la posición de la laguna, confinada hacia el poniente del depósito, centrada y equidistante de los muros y sin la presencia de lagunas parásitas, según la intención del diseño.

Comparando la condición de depositación real que se verificó durante el periodo respecto del plan de llenado vigente, se tiene que para el sector norte del depósito (descargas D1 @ D4) se puede apreciar una diferencia de 76 días de depositación (déficit) entre cómo se planificó y como se operaron realmente las descargas. Del mismo modo, para el sector central del depósito (descargas D4A, D5, D6, D6B, D6C y rebose) esta diferencia es del orden los 71 días (exceso) y para el sector sur del depósito (descargas D7, D7C y D8) se verifica una diferencia de 4 días de depositación (déficit).

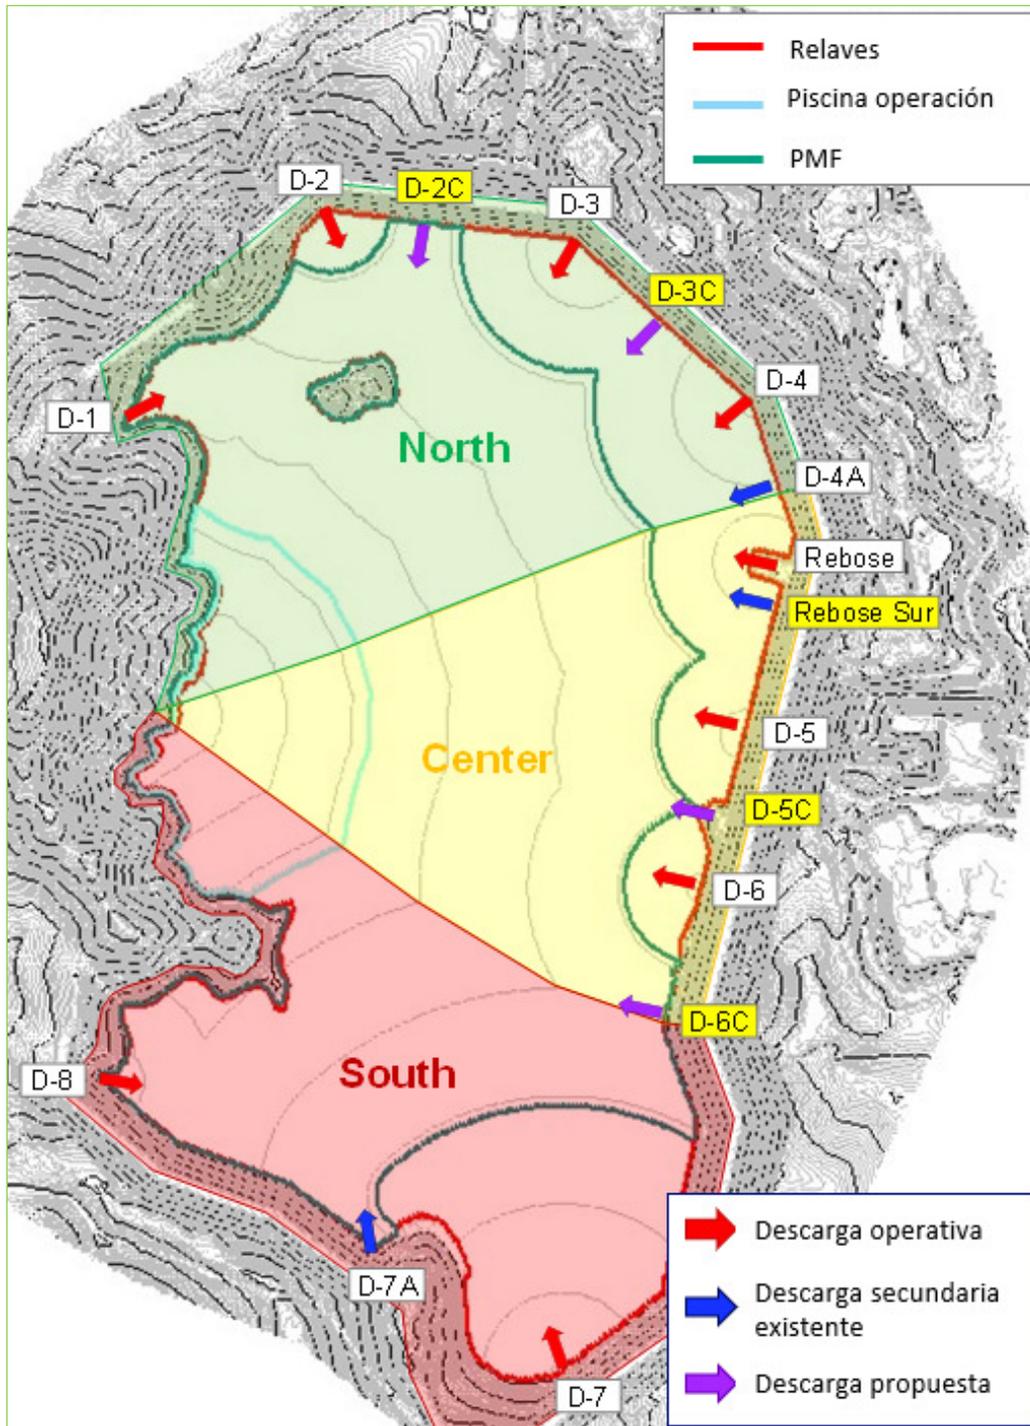
Figura 3-7: Puntos de Descarga Actuales y Propuestos (ref. presentación Actualización Plan de Llenado 2022, WSP E&I (ex Wood)).

Adicionalmente, para el caso de la CMP, en las Figuras 3-4 a 3-6 se destacan con franjas de color rojo, aquellos sectores que quedan en contacto con la laguna producto de la crecida almacenada. Para alejar la laguna de la cara aguas arriba de los muros, en el evento de almacenar la CMP durante la operación, se considera instalar descargas adicionales las que se muestran en la Figura 3-7 destacadas en color **violeta**.

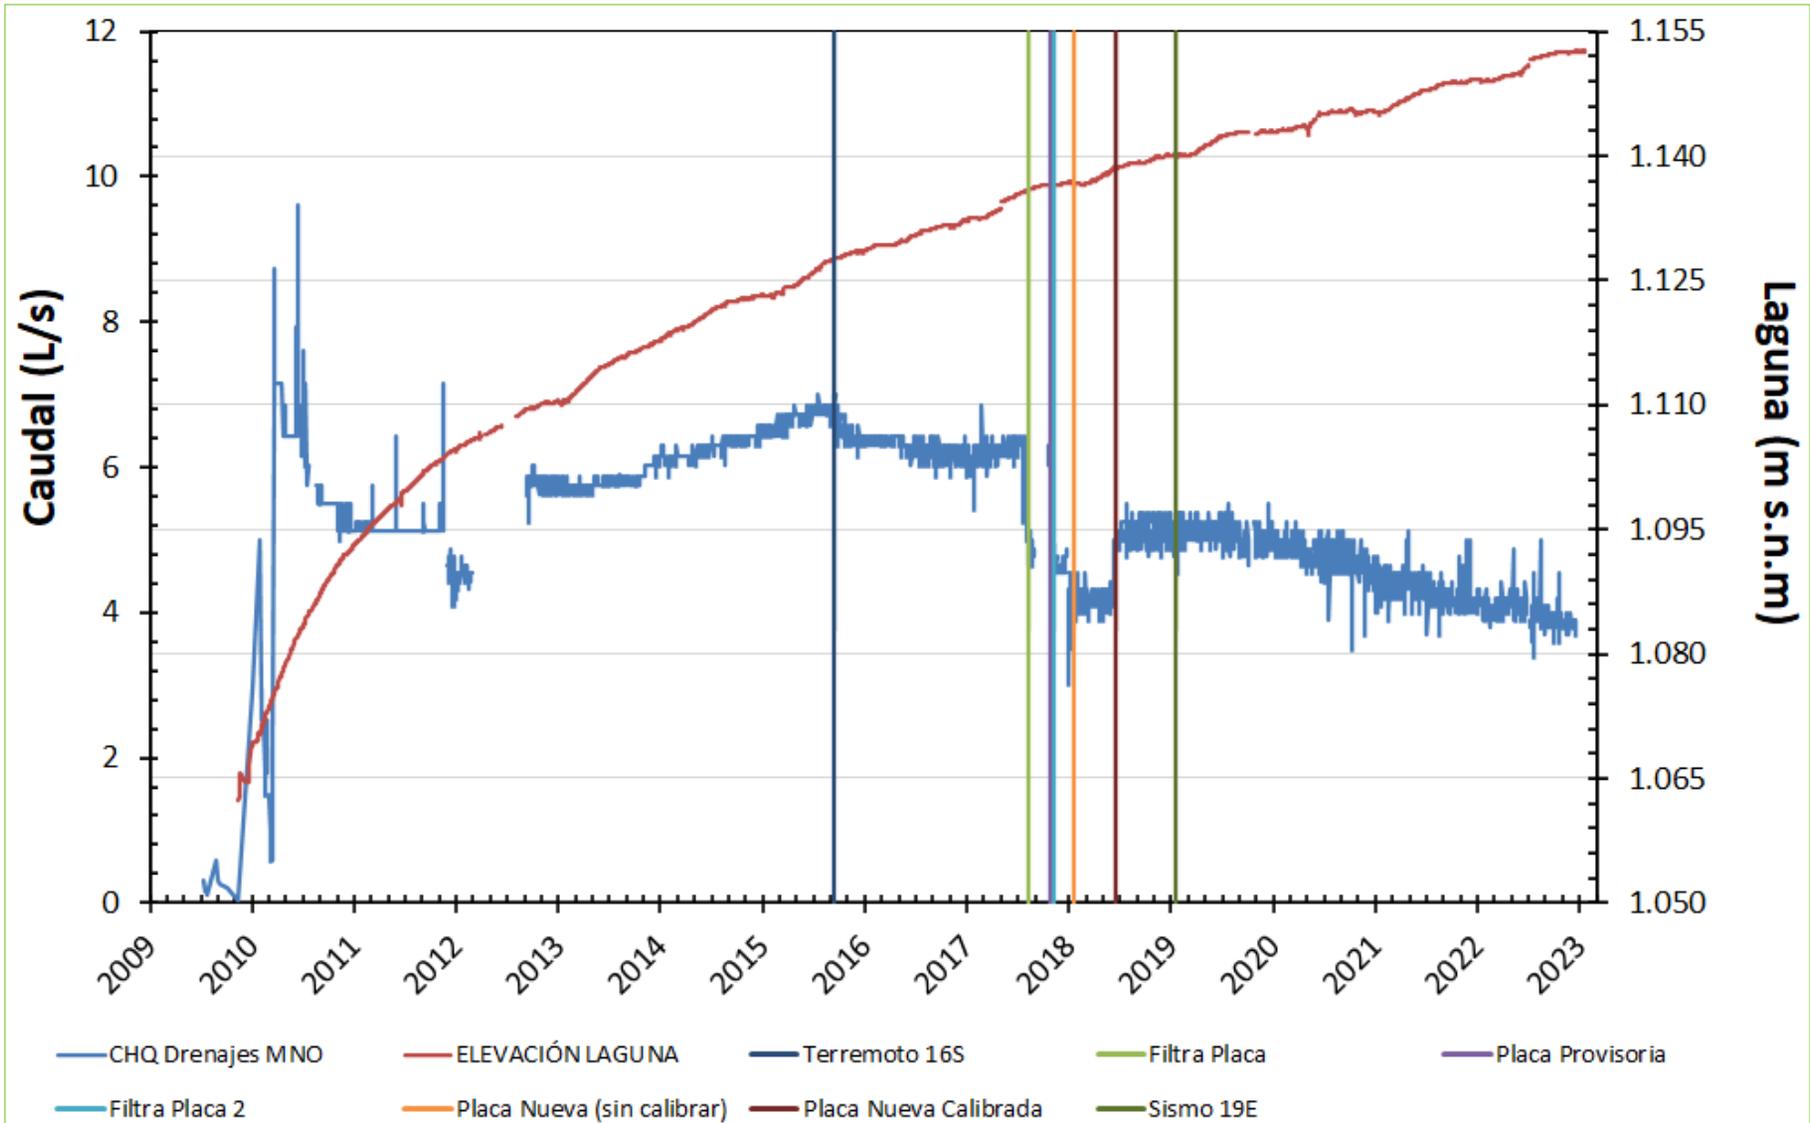
Figura 3-9: MNO, Caudal Sistema de Drenajes, al 31 de diciembre de 2022 (ref. Control y Monitoreo de terreno, WSP E&I).

El resumen histórico de los flujos de agua registrados en el MNO se detalla en las Figuras 3-9 a 3-12, el punto alto que se aprecia para el año 2015 corresponde al terremoto 8,3 (Mw) del miércoles 16 de septiembre. El 13 de noviembre de 2013, la elevación del pelo de agua en la laguna de aguas claras alcanzó la cota de coronamiento de la Etapa 1 (El. 1.117 msnm.) sobre la cual no se encuentra impermeabilizada la cara del talud aguas arriba del muro, lo anterior queda claramente reflejado en la Figura 3-9, ya que a partir de fines de noviembre / inicios de diciembre de 2013, el caudal de filtración cambia su tendencia de ser constante por debajo de los 6 L/s, para comenzar a aumentar gradualmente en una curva que sigue un patrón bastante similar al de la elevación de la laguna de aguas claras. Dicho patrón de crecimiento se ve modificado por el evento del terremoto del 16S. A comienzos del año 2018, se reemplazó la placa aforadora del vertedero en V, como una mejora y por temas de mantenimiento, debido a filtración detectada en agosto de 2017.

Desde la fecha de regularización del sistema de medida para el aforador de drenajes del MNO a mediados de junio de 2018, los caudales totales que se registran en el sector El Churque han variado entre valores mínimos de 11,55 L/s hasta un máximo de 15,05 L/s. Se indica que al término del periodo el flujo total es de 13,21 L/s, sin variación respecto del flujo total al término del periodo anterior. Según muestra la Figura 3-9, se puede apreciar un flujo en general decreciente los últimos años, pero que se estabiliza desde mediados de 2022 en torno a 3,8 L/s, un 10% menor que el flujo con que finalizó el periodo anterior, esto se puede explicar dado las extensas playas de relaves que se verificaron durante todo el periodo.

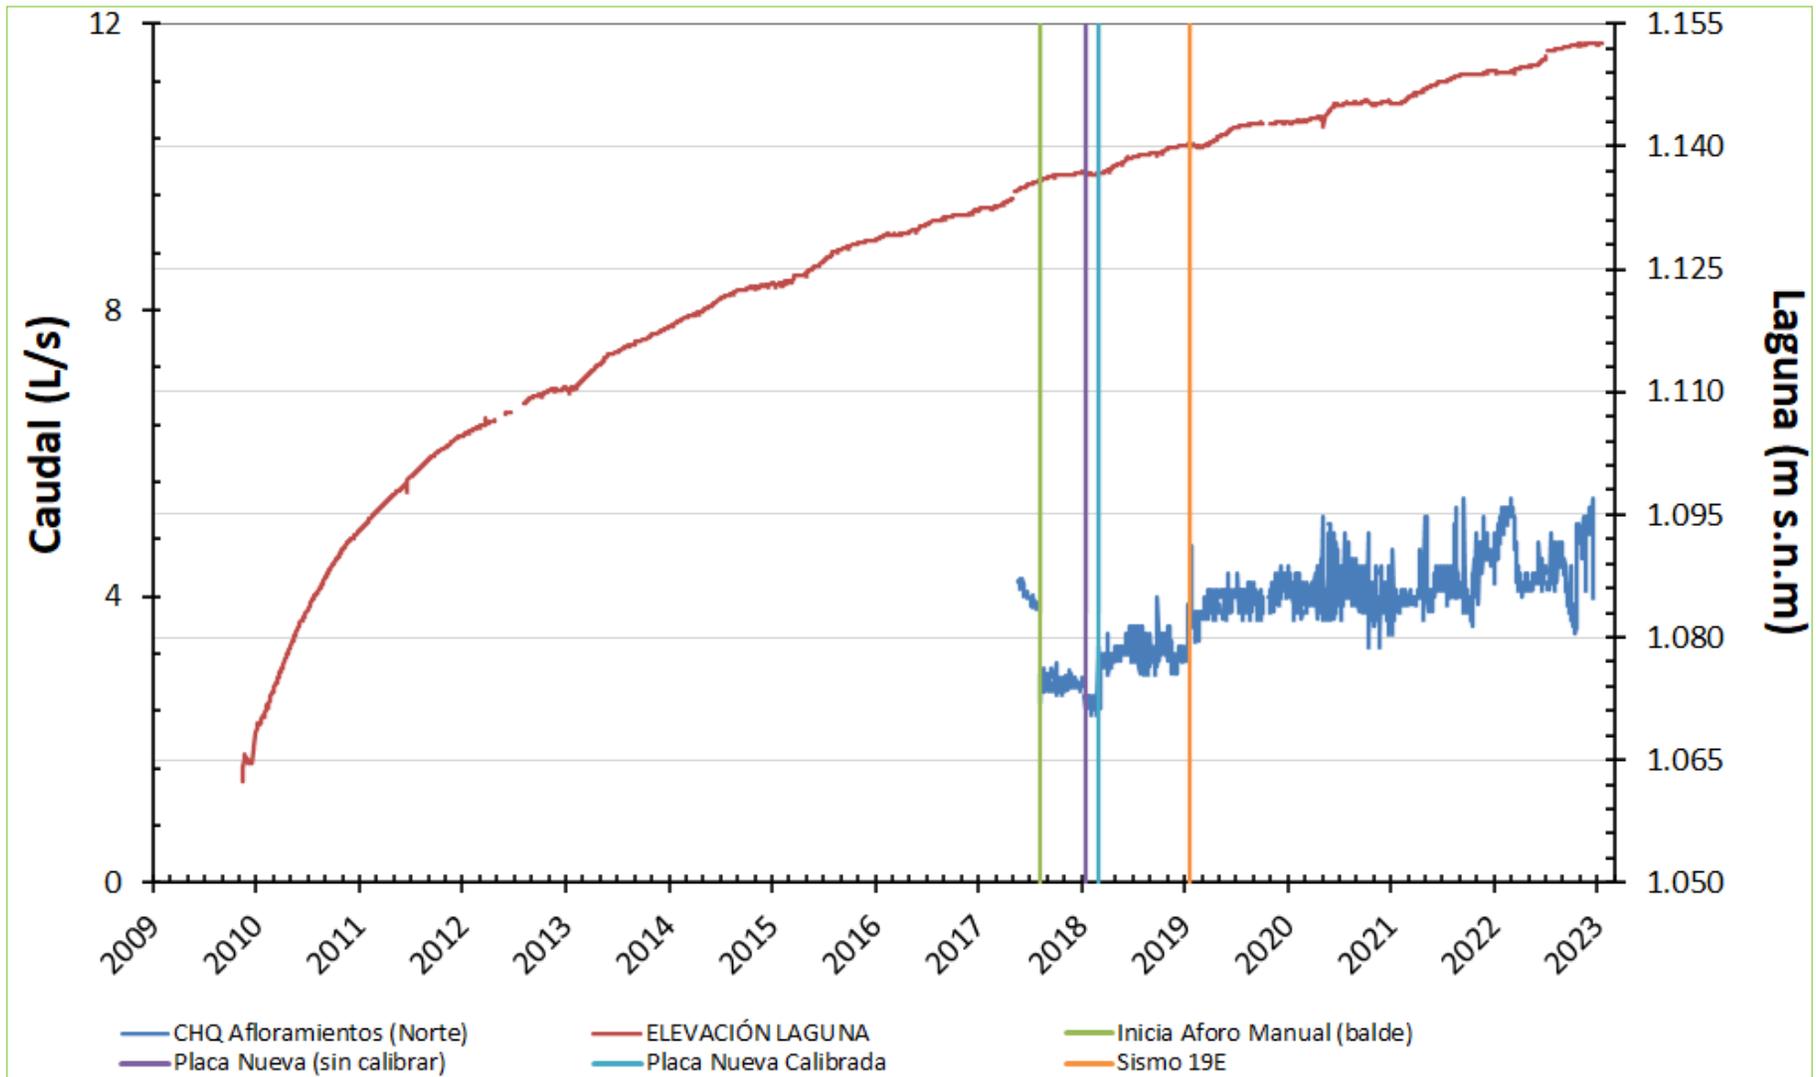
Figura 3-11: MNO, Caudal CHQ Afloramientos (norte) (ex AFL-Poza), al 31 de diciembre de 2022 (ref. Control y Monitoreo de terreno, WSP E&I).

La Figura 3-11 muestra el flujo histórico del punto de afloramiento hoy denominado CHQ Afloramientos (norte), que comenzó a medirse de manera indirecta a partir de mayo del año 2017, y cuyo sistema de aforo, al igual que en el caso de los afloramientos descritos en el párrafo anterior, se encuentra regularizado desde comienzos del año 2018. A diferencia de los dos casos anteriores, este gráfico presenta mayor una dispersión de los valores medidos durante el periodo, alcanzando al finalizar el año un flujo de 5,00 L/s, un 10% más que el período anterior, con un leve aumento en el caudal a partir de mediados del año 2022, lo que se puede atribuir a las intensas precipitaciones caídas en el sitio durante julio y a la posterior descarga en el depósito del agua proveniente del dewatering del rajo el que se encontraba inundado por dicha tormenta (9 @ 16 de julio, 2022).

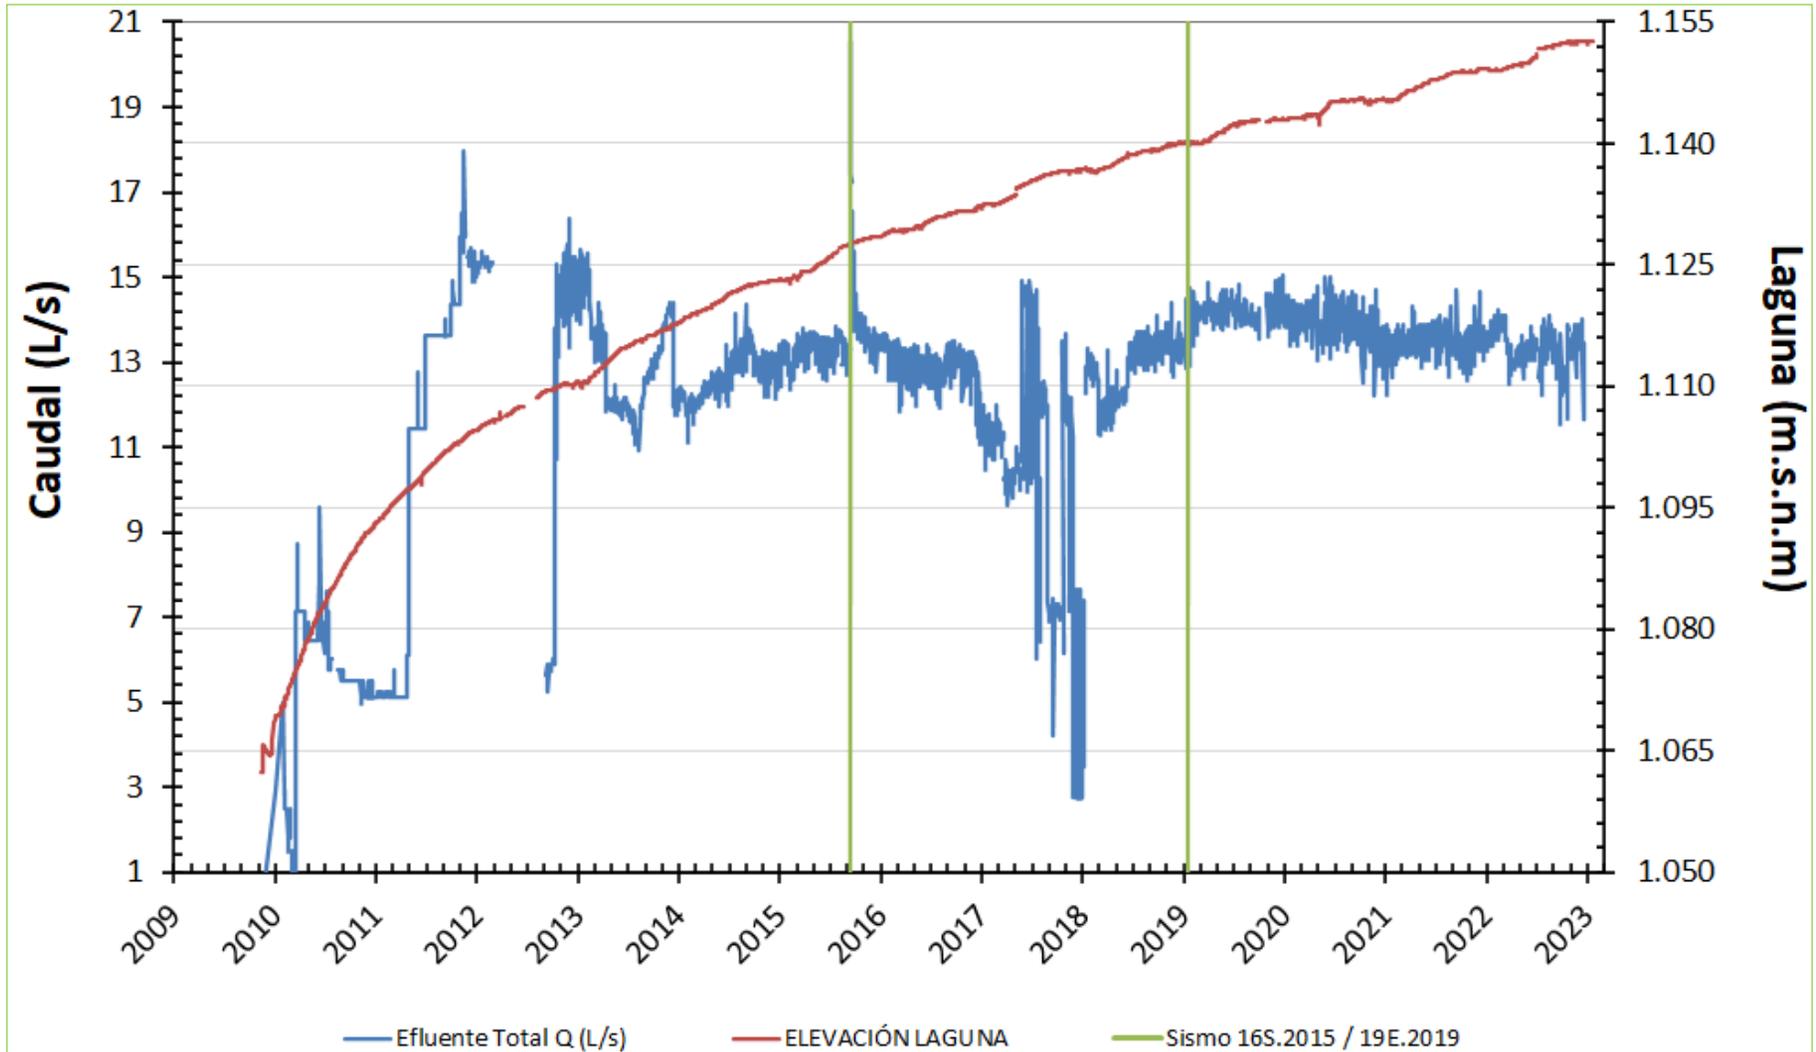
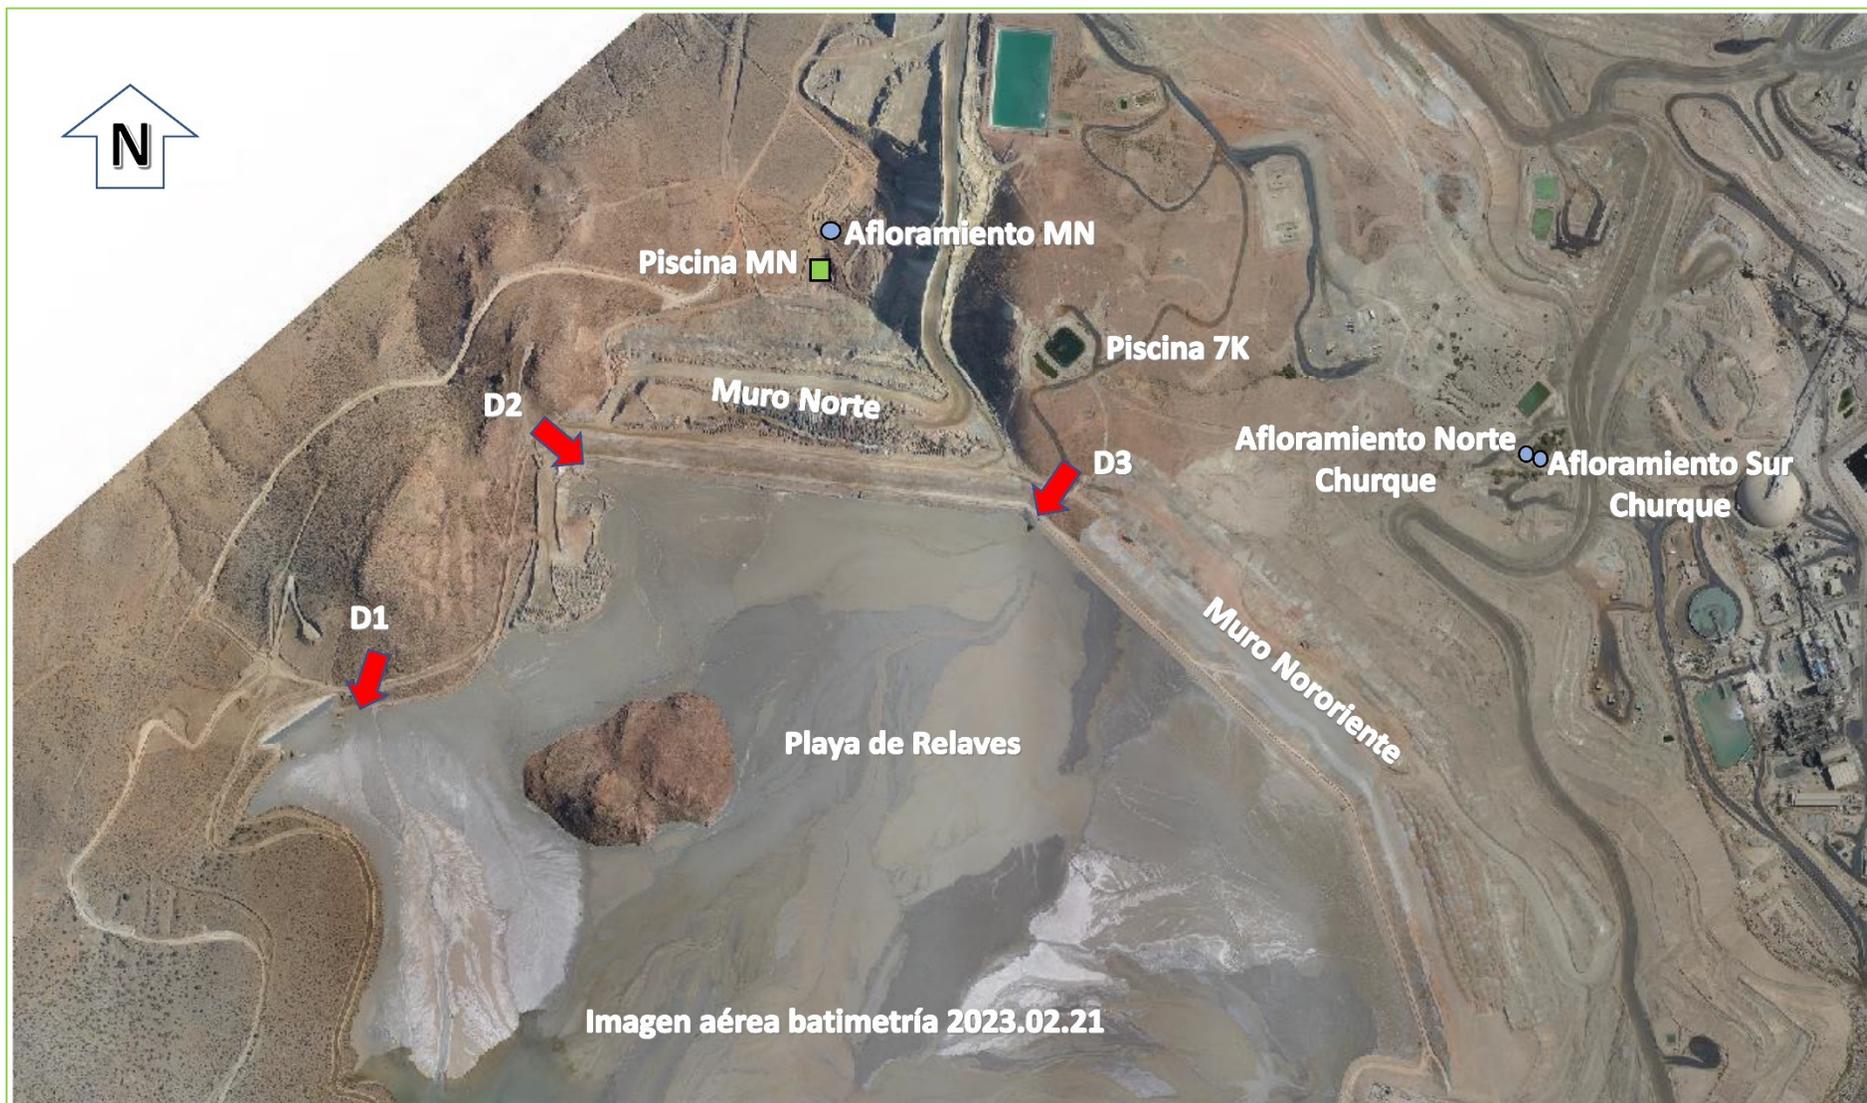
Figura 3-13: Posición Relativa Descargas MN, respecto del CHQ Afloramientos (norte) (ex AFL-Poza), situación con Depósito (ref. Google Earth, WSP E&I).

opinión de WSP E&I, la posición relativa de la D3, respecto del punto de afloramiento CHQ Afloramientos (norte), ambos en el entorno al cerro Arenas, influye en el comportamiento de dicho afloramiento, lo que podría explicar también el aumento en el flujo medido en el sistema de aforo durante el segundo semestre de 2022, ya que previo a la construcción de la TMF, la quebrada El Churque recibía aporte desde la ladera sur del Cerro Arenas, según se puede apreciar en las Figuras 3-13 y 3-14, que es donde se emplazan la descarga D3.

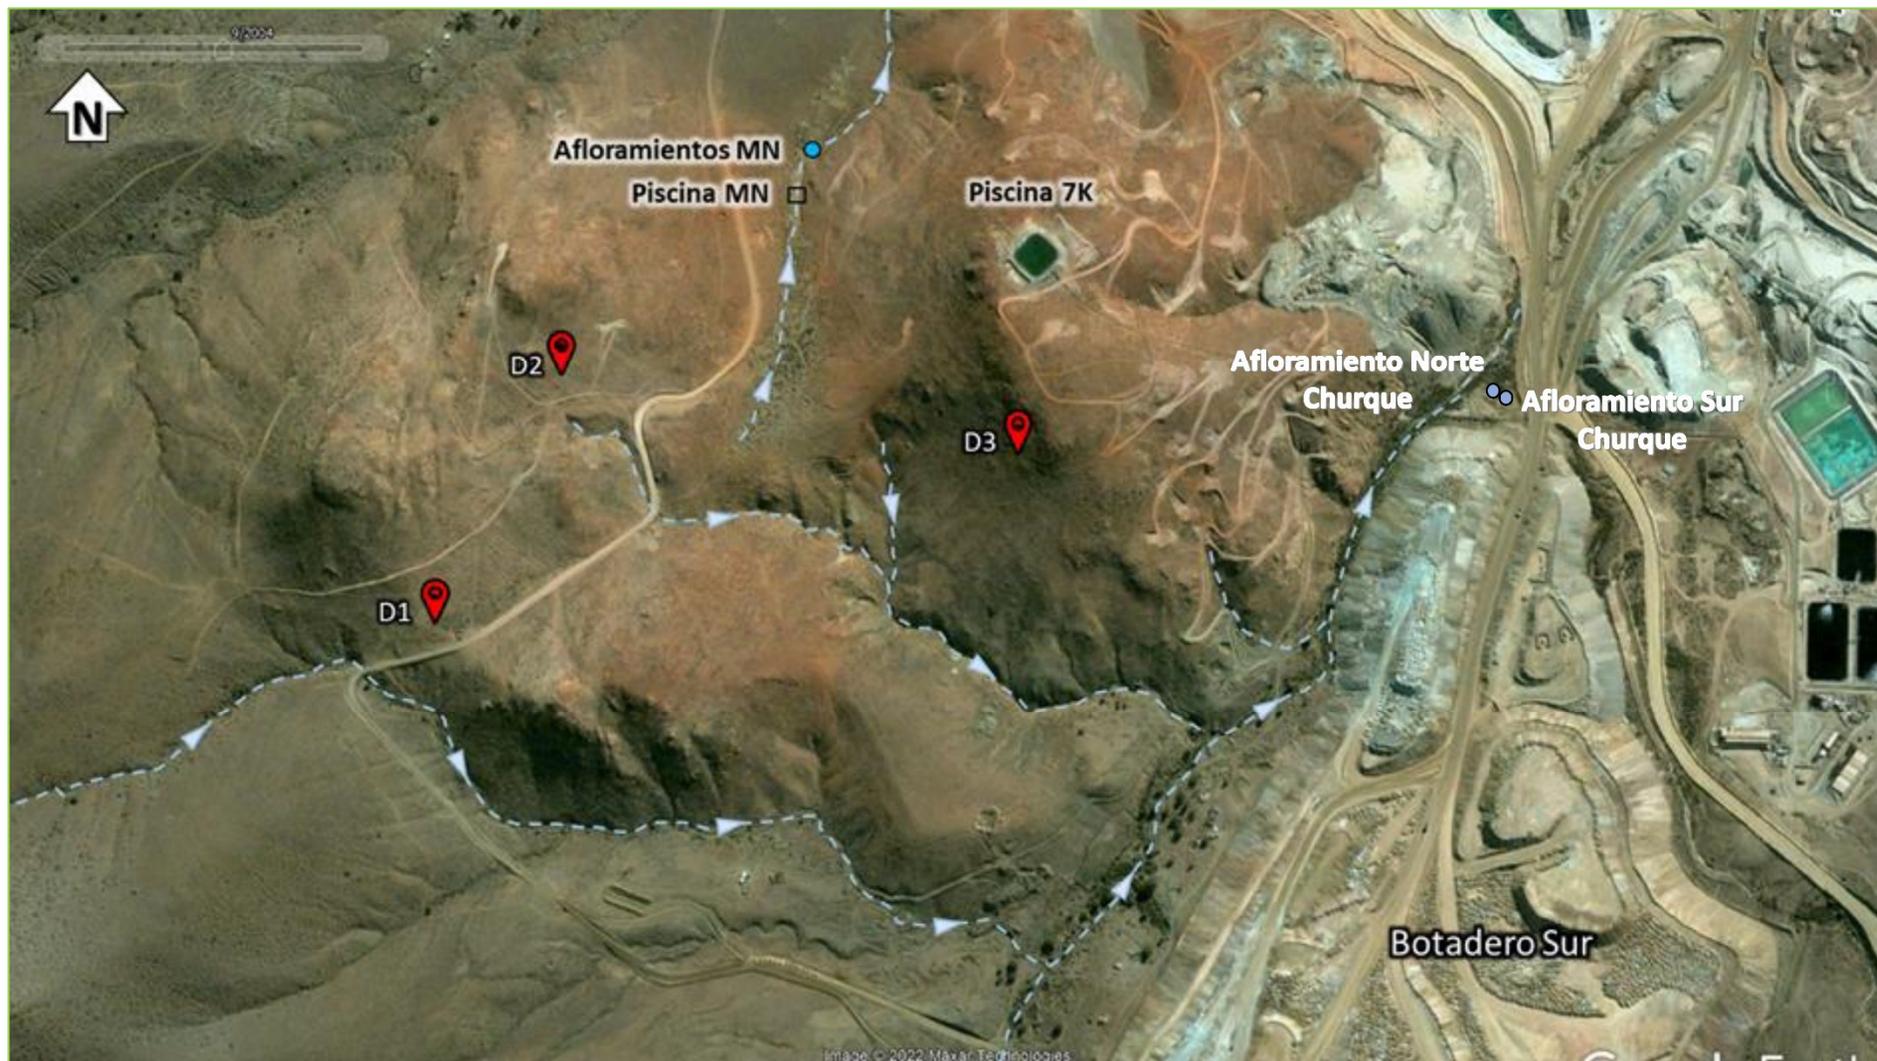
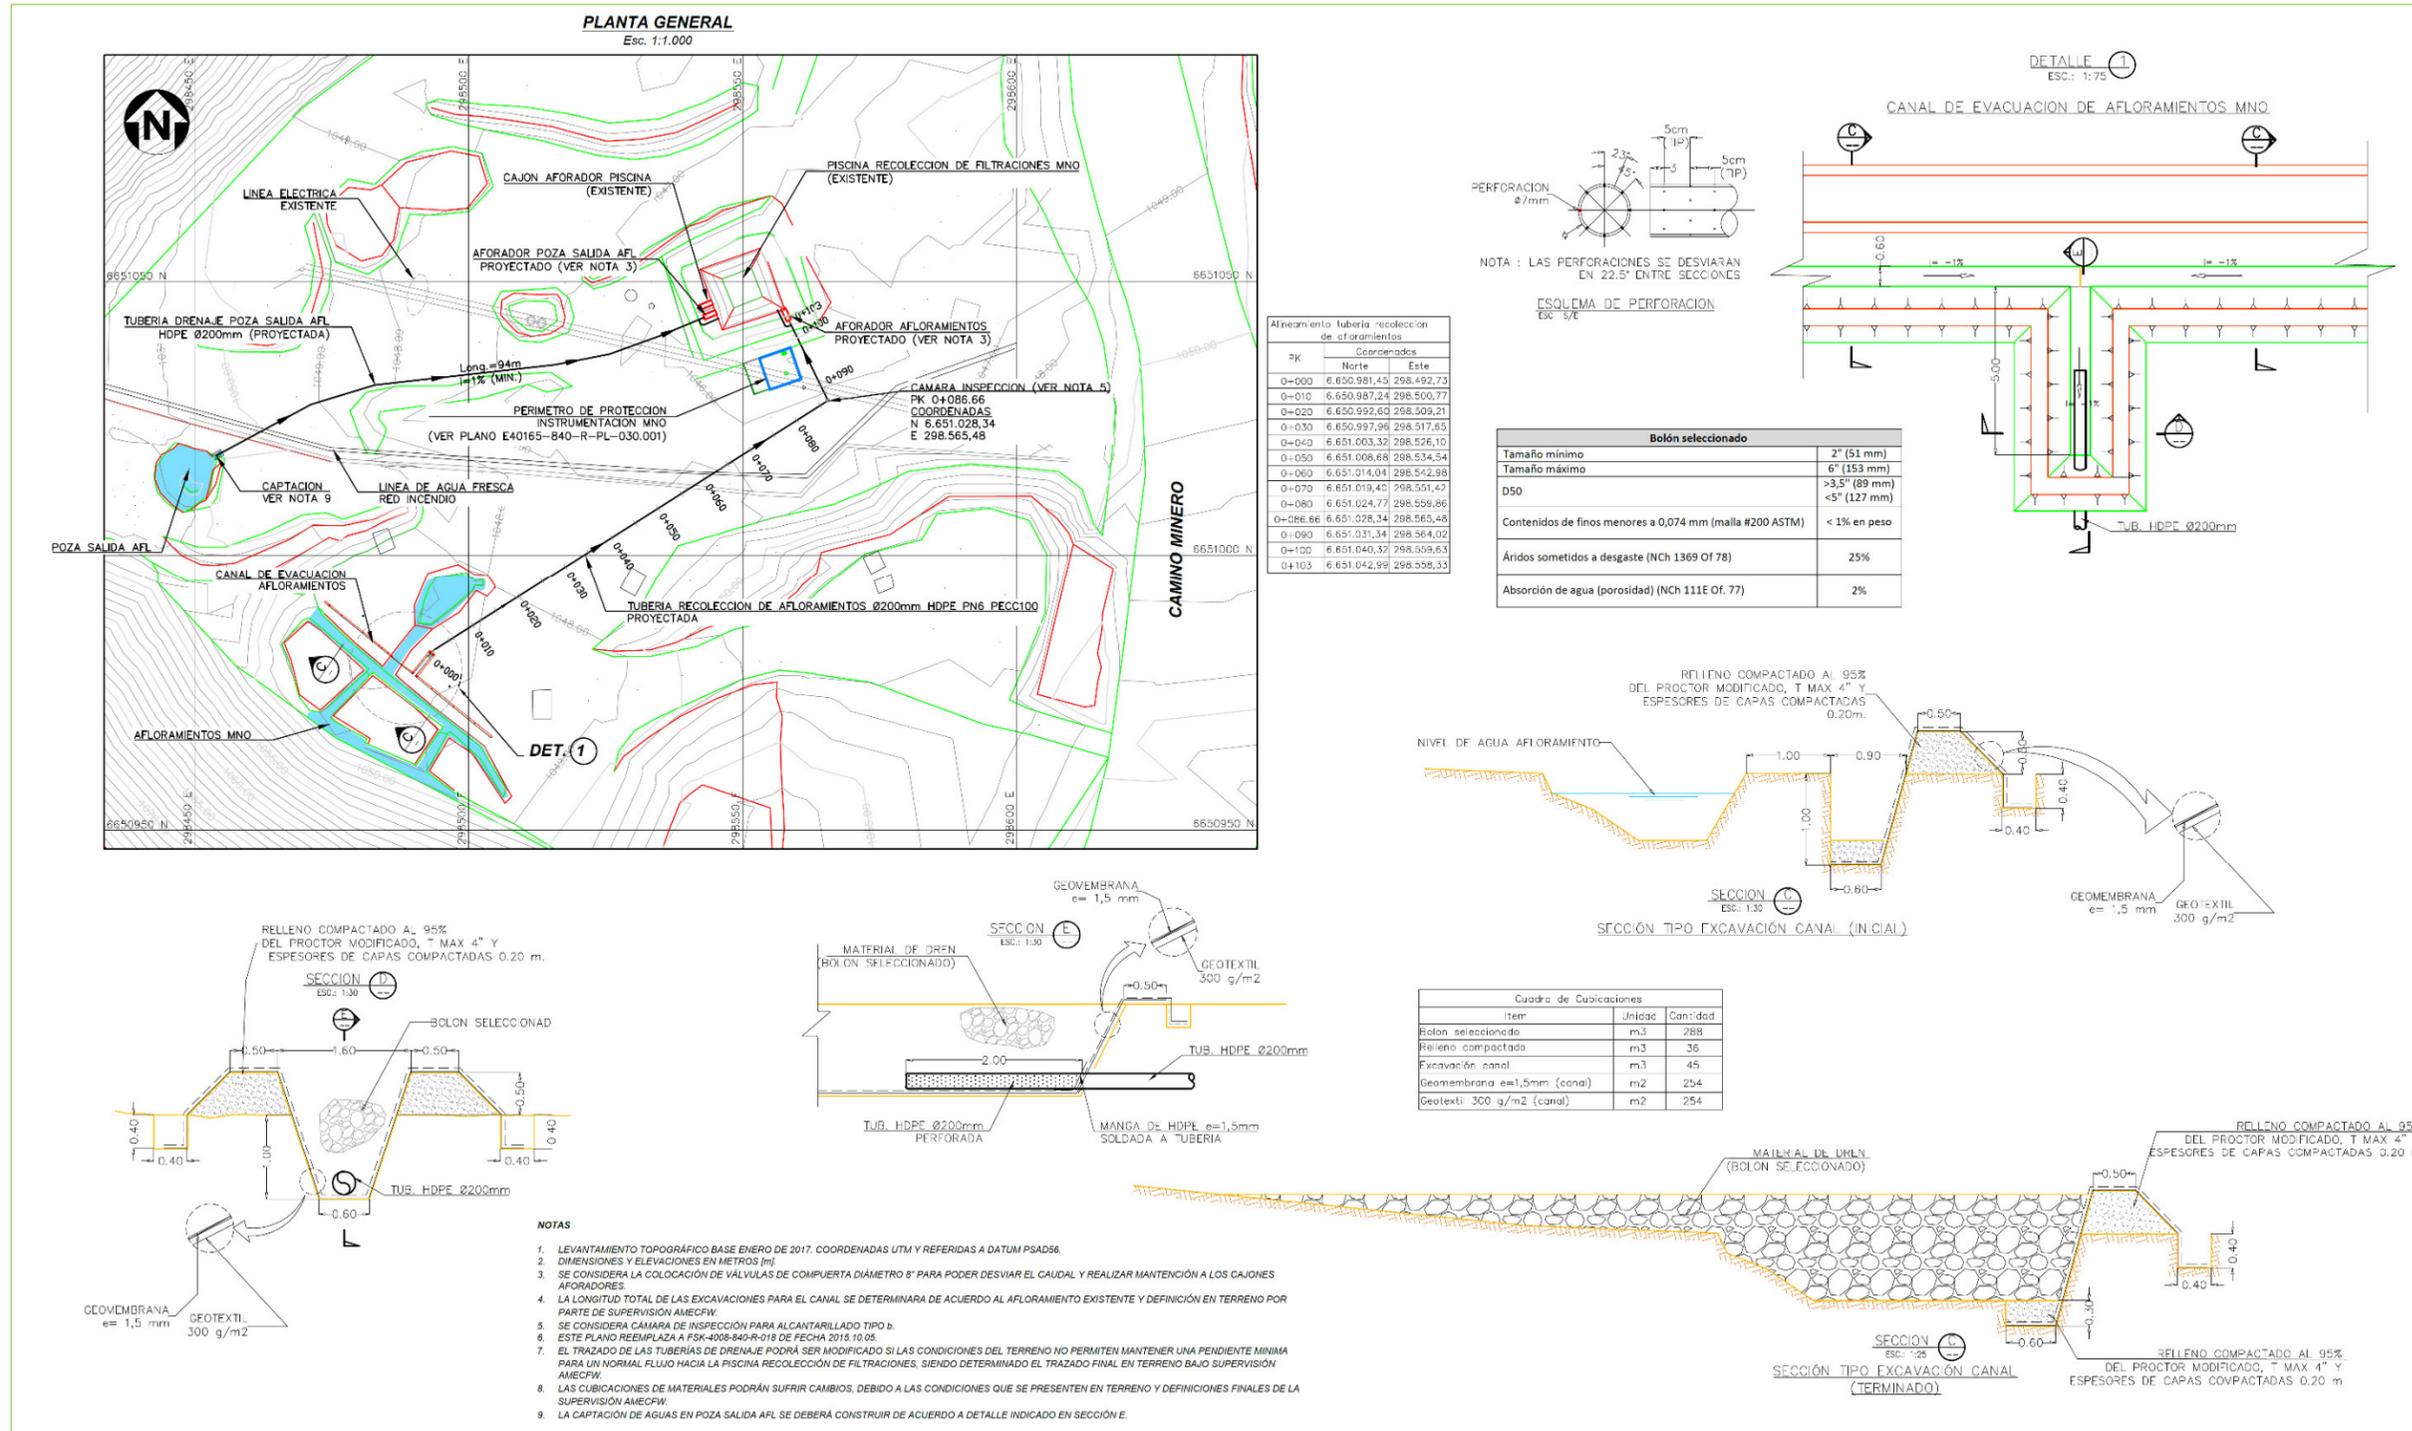
Figura 3-15: MNO, Regularización afloramientos sector “El Churque”: Planta General y Detalles (ref. plano E40165-840-R-PL-030.000\_RC, WSP E&I).

Las Figuras 3-15 y 3-16, muestra las mejoras realizadas en el sector El Churque y que permiten registrar los flujos diariamente mediante aforadores destinados (tipo V-Notch), además de proteger contra la escorrentía superficial tanto el acelerógrafo, como el data logger de los piezómetros del MNO.

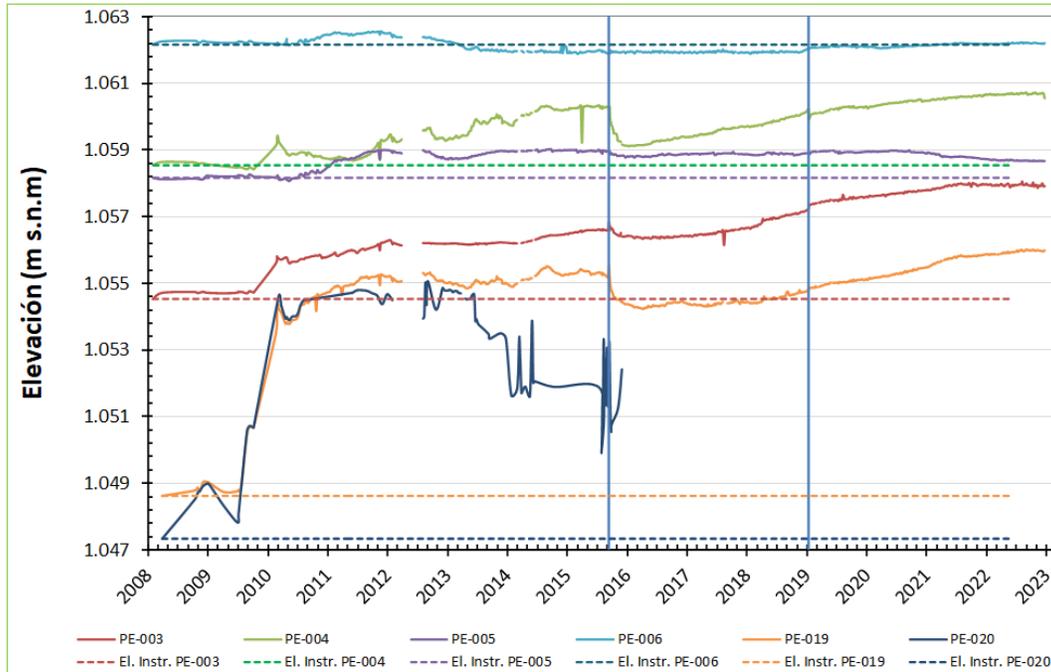
Figura 4-6: MNO, Grafico Piezométrico Histórico, sin El. Laguna, al 31 de diciembre de 2022 (ref. Control y Monitoreo de terreno, WSP E&I).

En el caso de la Figura 4-6, las líneas verticales de color azul representan los terremotos 16S del año 2015 y 19E del año 2019, respectivamente, las líneas segmentadas corresponden a la elevación instrumental del piezómetro respectivo.

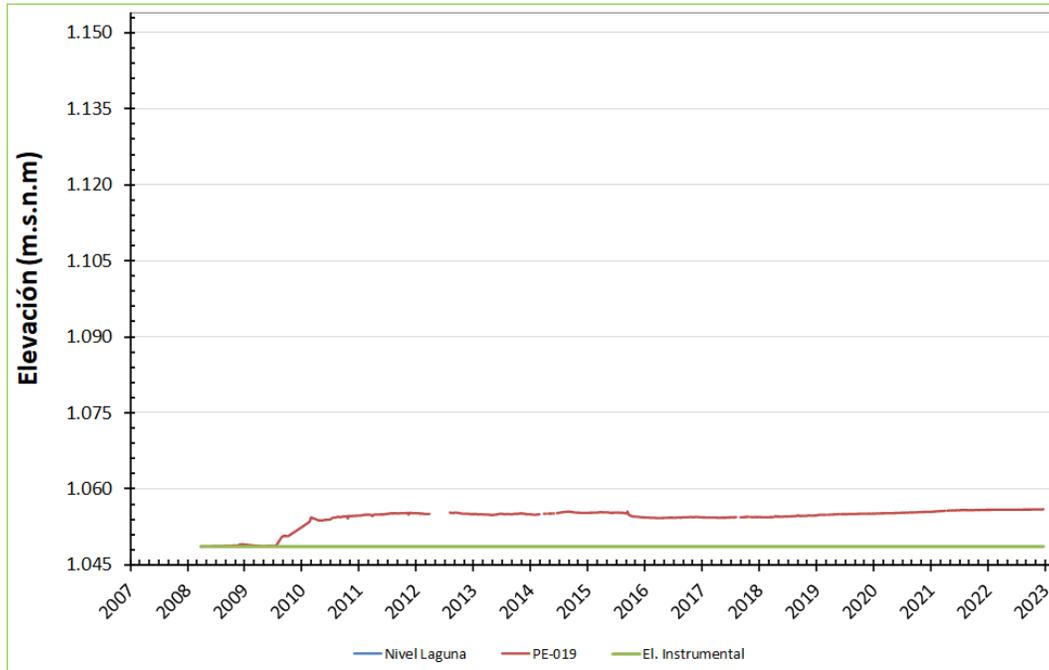
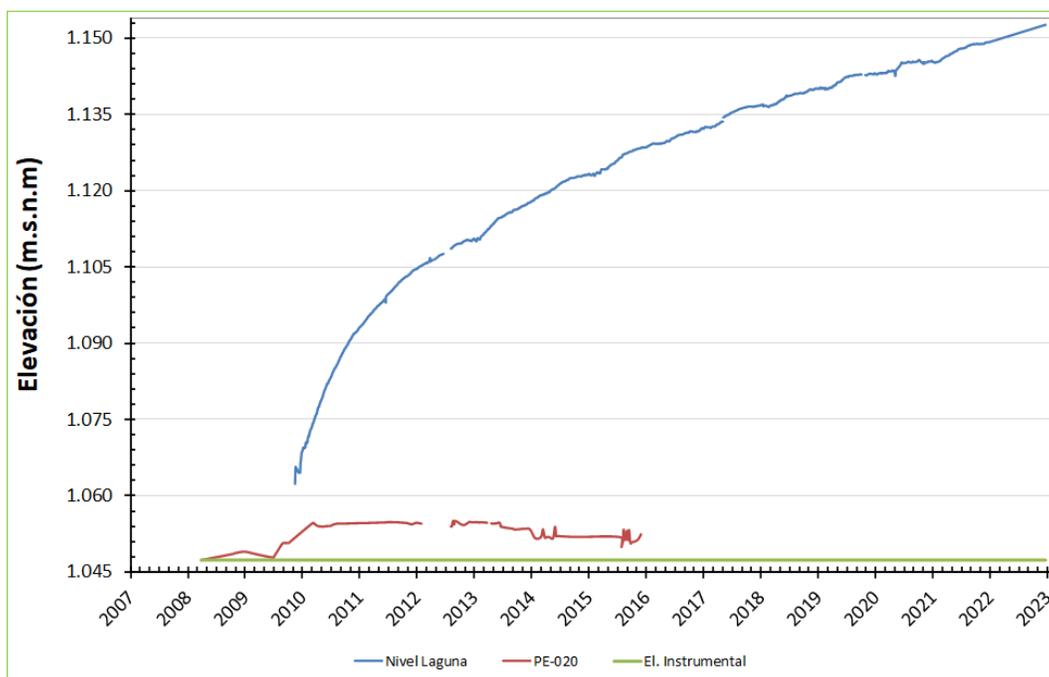
Figura 4-11: MNO, Grafico Piezométrico PE - 019 Histórico, al 31 de diciembre de 2022 (ref. Control y Monitoreo de terreno, WSP E&I).

Respecto de la Figuras 4-11 y 4-12, cabe señalar que la E.I. instrumental para los piezómetros PE-19 y PE-20 se encuentra aproximadamente 4,0 m por debajo de la rasante del dren, a diferencia del resto de los piezómetros para los cuales la E.I. instrumental coincide con la rasante del dren respectivo. Por lo tanto, el nivel freático en [mca] (metros columna de agua) por ellos medido, debe ser leído y utilizado considerando dicha condición de montaje. La rasante del dren coincide con el nivel de la fundación del muro MNO  $\pm$  60 cm

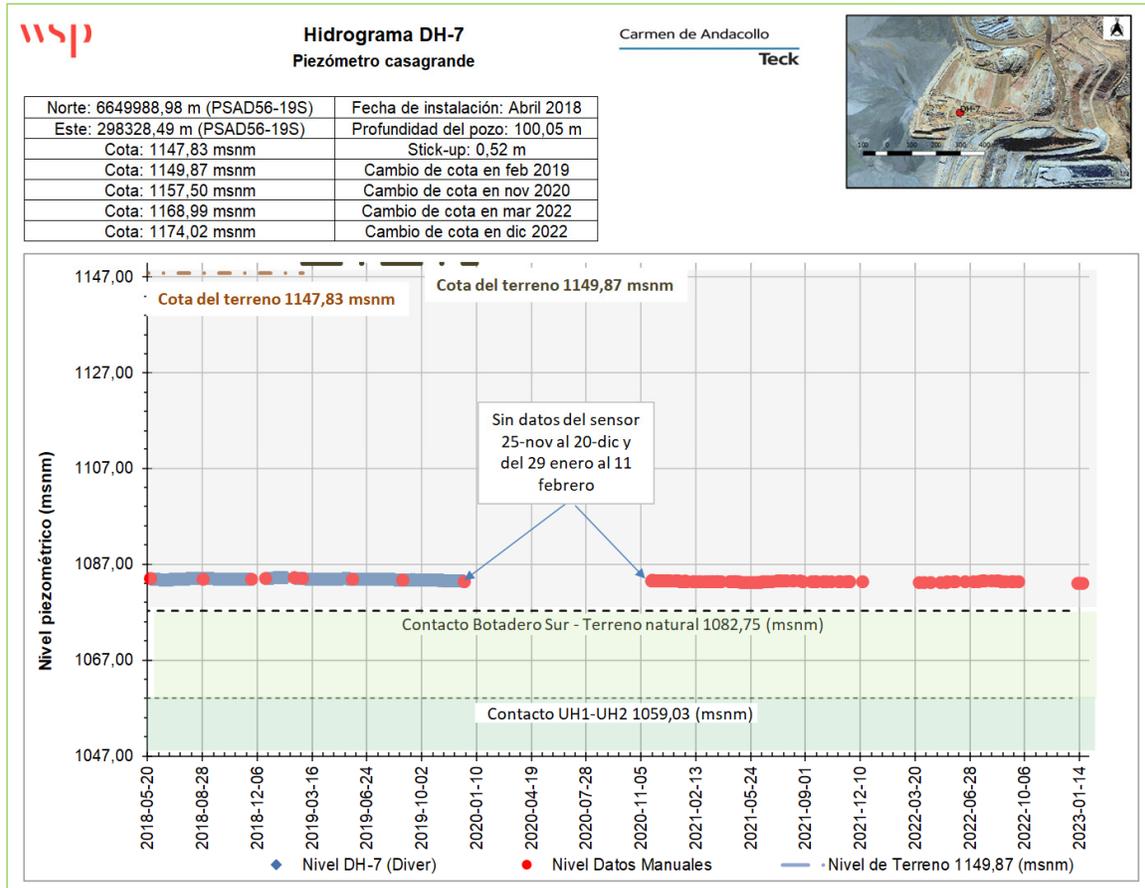
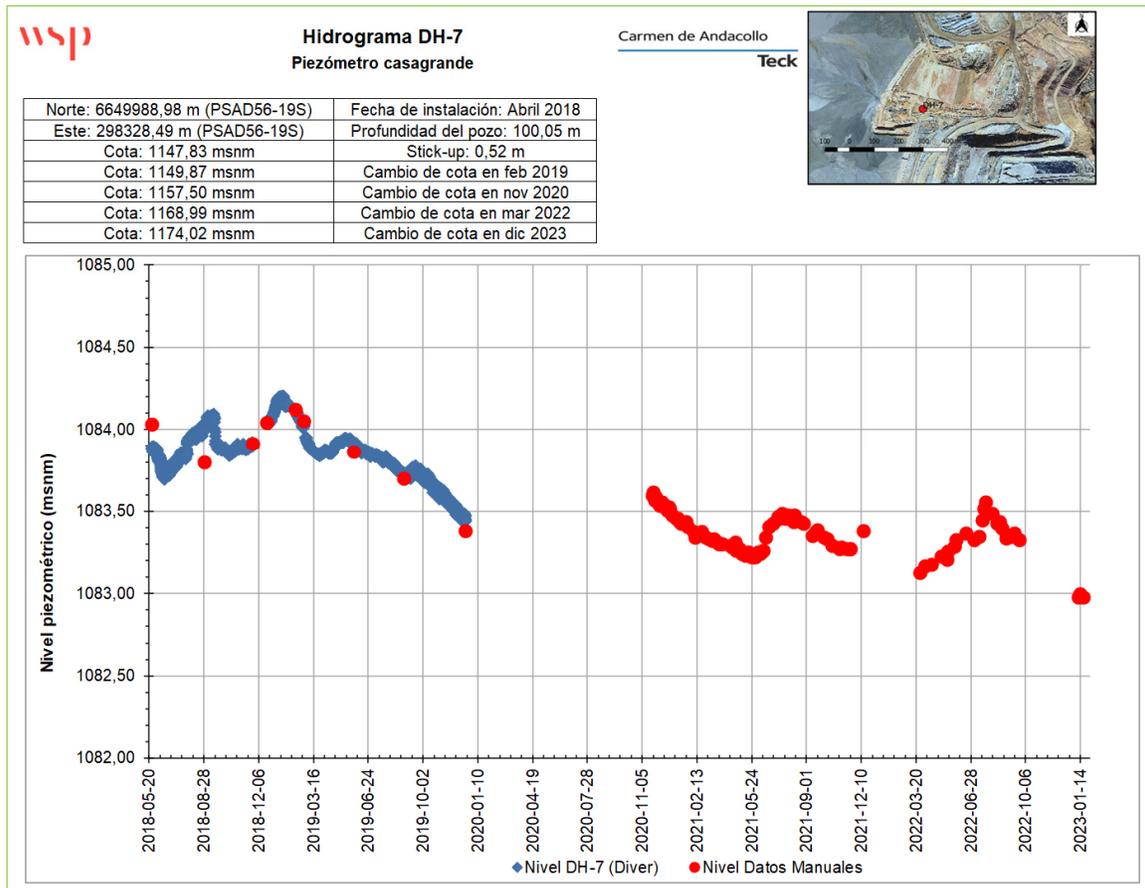
**Figura 4-20: BS, Hidrograma Piezómetro Casagrande DH-07 Histórico, al 06 de enero de 2020 (ref. Control y Monitoreo permanente, WSP) y al 31 de diciembre de 2022 (ref. Monitoreo manual, WSP E&I).**

Respecto del piezómetro Casagrande habilitado en el pozo DH-07, presenta un comportamiento totalmente diferente al descrito para el piezómetro de Fibra óptica instalado en el BS, DH – 06 (6200), detectando presión de agua un par de metros sobre el nivel de fundación del BS, ver ítem 4.1.3. El nivel del DH-7 ha ido lentamente bajando el orden de - 0,05 cm/d en promedio para el periodo (- 0,06 cm/d para 2021), luego de haber experimentado un incremento de + 23 cm, a una tasa de + 1,05 cm/d, posterior a la tormenta de julio, 2022 (9 @ 16 de julio, 2022).

Entre el 20 de enero y fines de noviembre de 2020, existe un vacío de información debido al retiro del diver, para permitir la extensión del pozo de acuerdo al crecimiento de la Etapa 4 del estribo norte del MO, por lo que personal de WSP E&I (ex Wood) inició su monitoreo manual mediante pozómetro, desde el día 24 de noviembre de 2020, estos datos se incorporan a los gráficos de las figuras 4-20 y 4-21. Al momento de escribir el presente documento el diver aún no ha sido instalado, debido a los permanentes cambios en la elevación del stick it up del pozo, relacionado con los trabajos de construcción en el sector, y los peraltes hasta la elevación de coronamiento de la Etapa 5 de crecimiento diferido.
