## REVISION ANUAL DEL DESEMPEÑO DE LAS INSTALACIONES DE RELAVES 2023 (AFPR - 2023)

### Compañía Minera TECK – Carmen de Andacollo (TECK-CdA)

**N° WSP E&I: E40221-6000-DT00-RPT-0005**

**REVISION ANUAL DEL DESEMPEÑO DE LAS INSTALACIONES DE  
RELAVES (AFPR - 2023) – DEPÓSITO DE RELAVES**

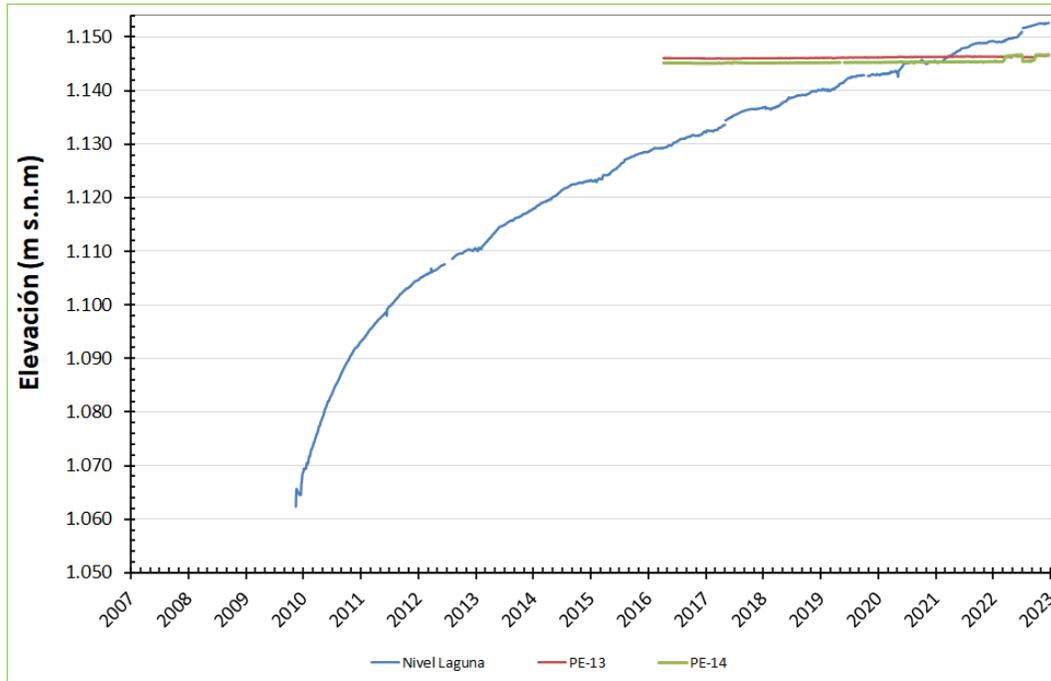
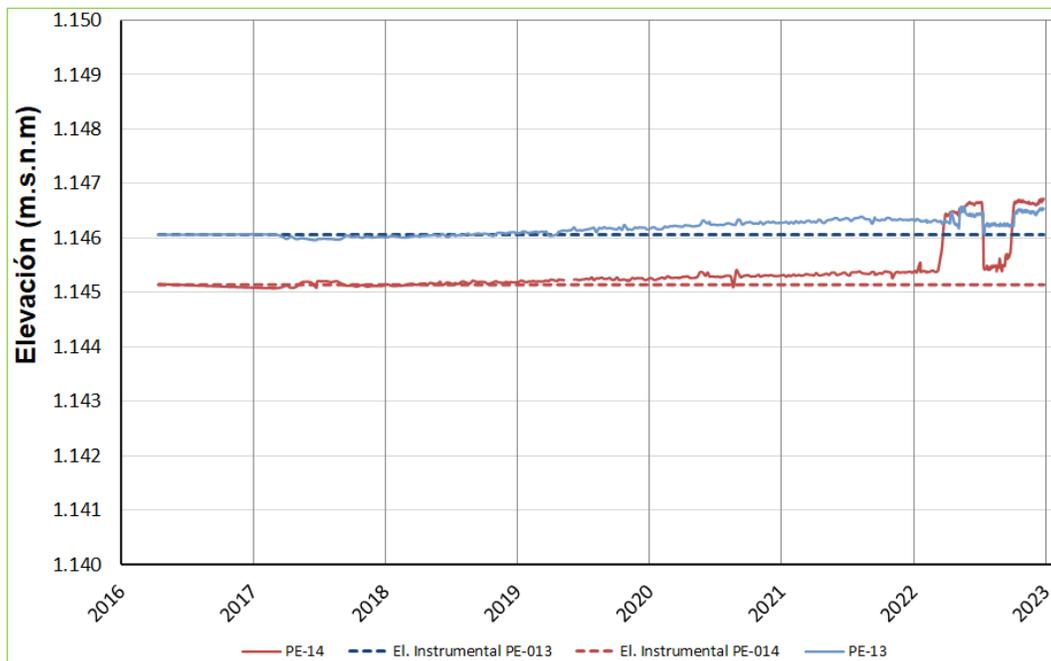
**Figura 4-27: MO(S), Grafico Piezométrico Histórico, al 31 de diciembre de 2022 (ref. Control y Monitoreo de terreno, WSP E&I).**

En opinión, de WSP E&I (ex Wood) este comportamiento anómalo del nivel piezométrico medido, se debe a un problema hidráulico (obstrucción) en la cañería que descarga el agua recolectada por el sistema de drenaje basal de la estructura contenedora, y absolutamente no presenta un riesgo desde el punto de vista de la integridad estructural del depósito, dado que en todo momento la cota piezométrica se ha mantenido al nivel del sello de fundación del muro, en el contacto entre el relleno masivo y el terreno natural, al nivel del sistema de drenaje. En todo momento el afloramiento ha presentado agua clara,  $\sim$ pH 3, sin turbiedad, ni evidencia de arrastre de finos.

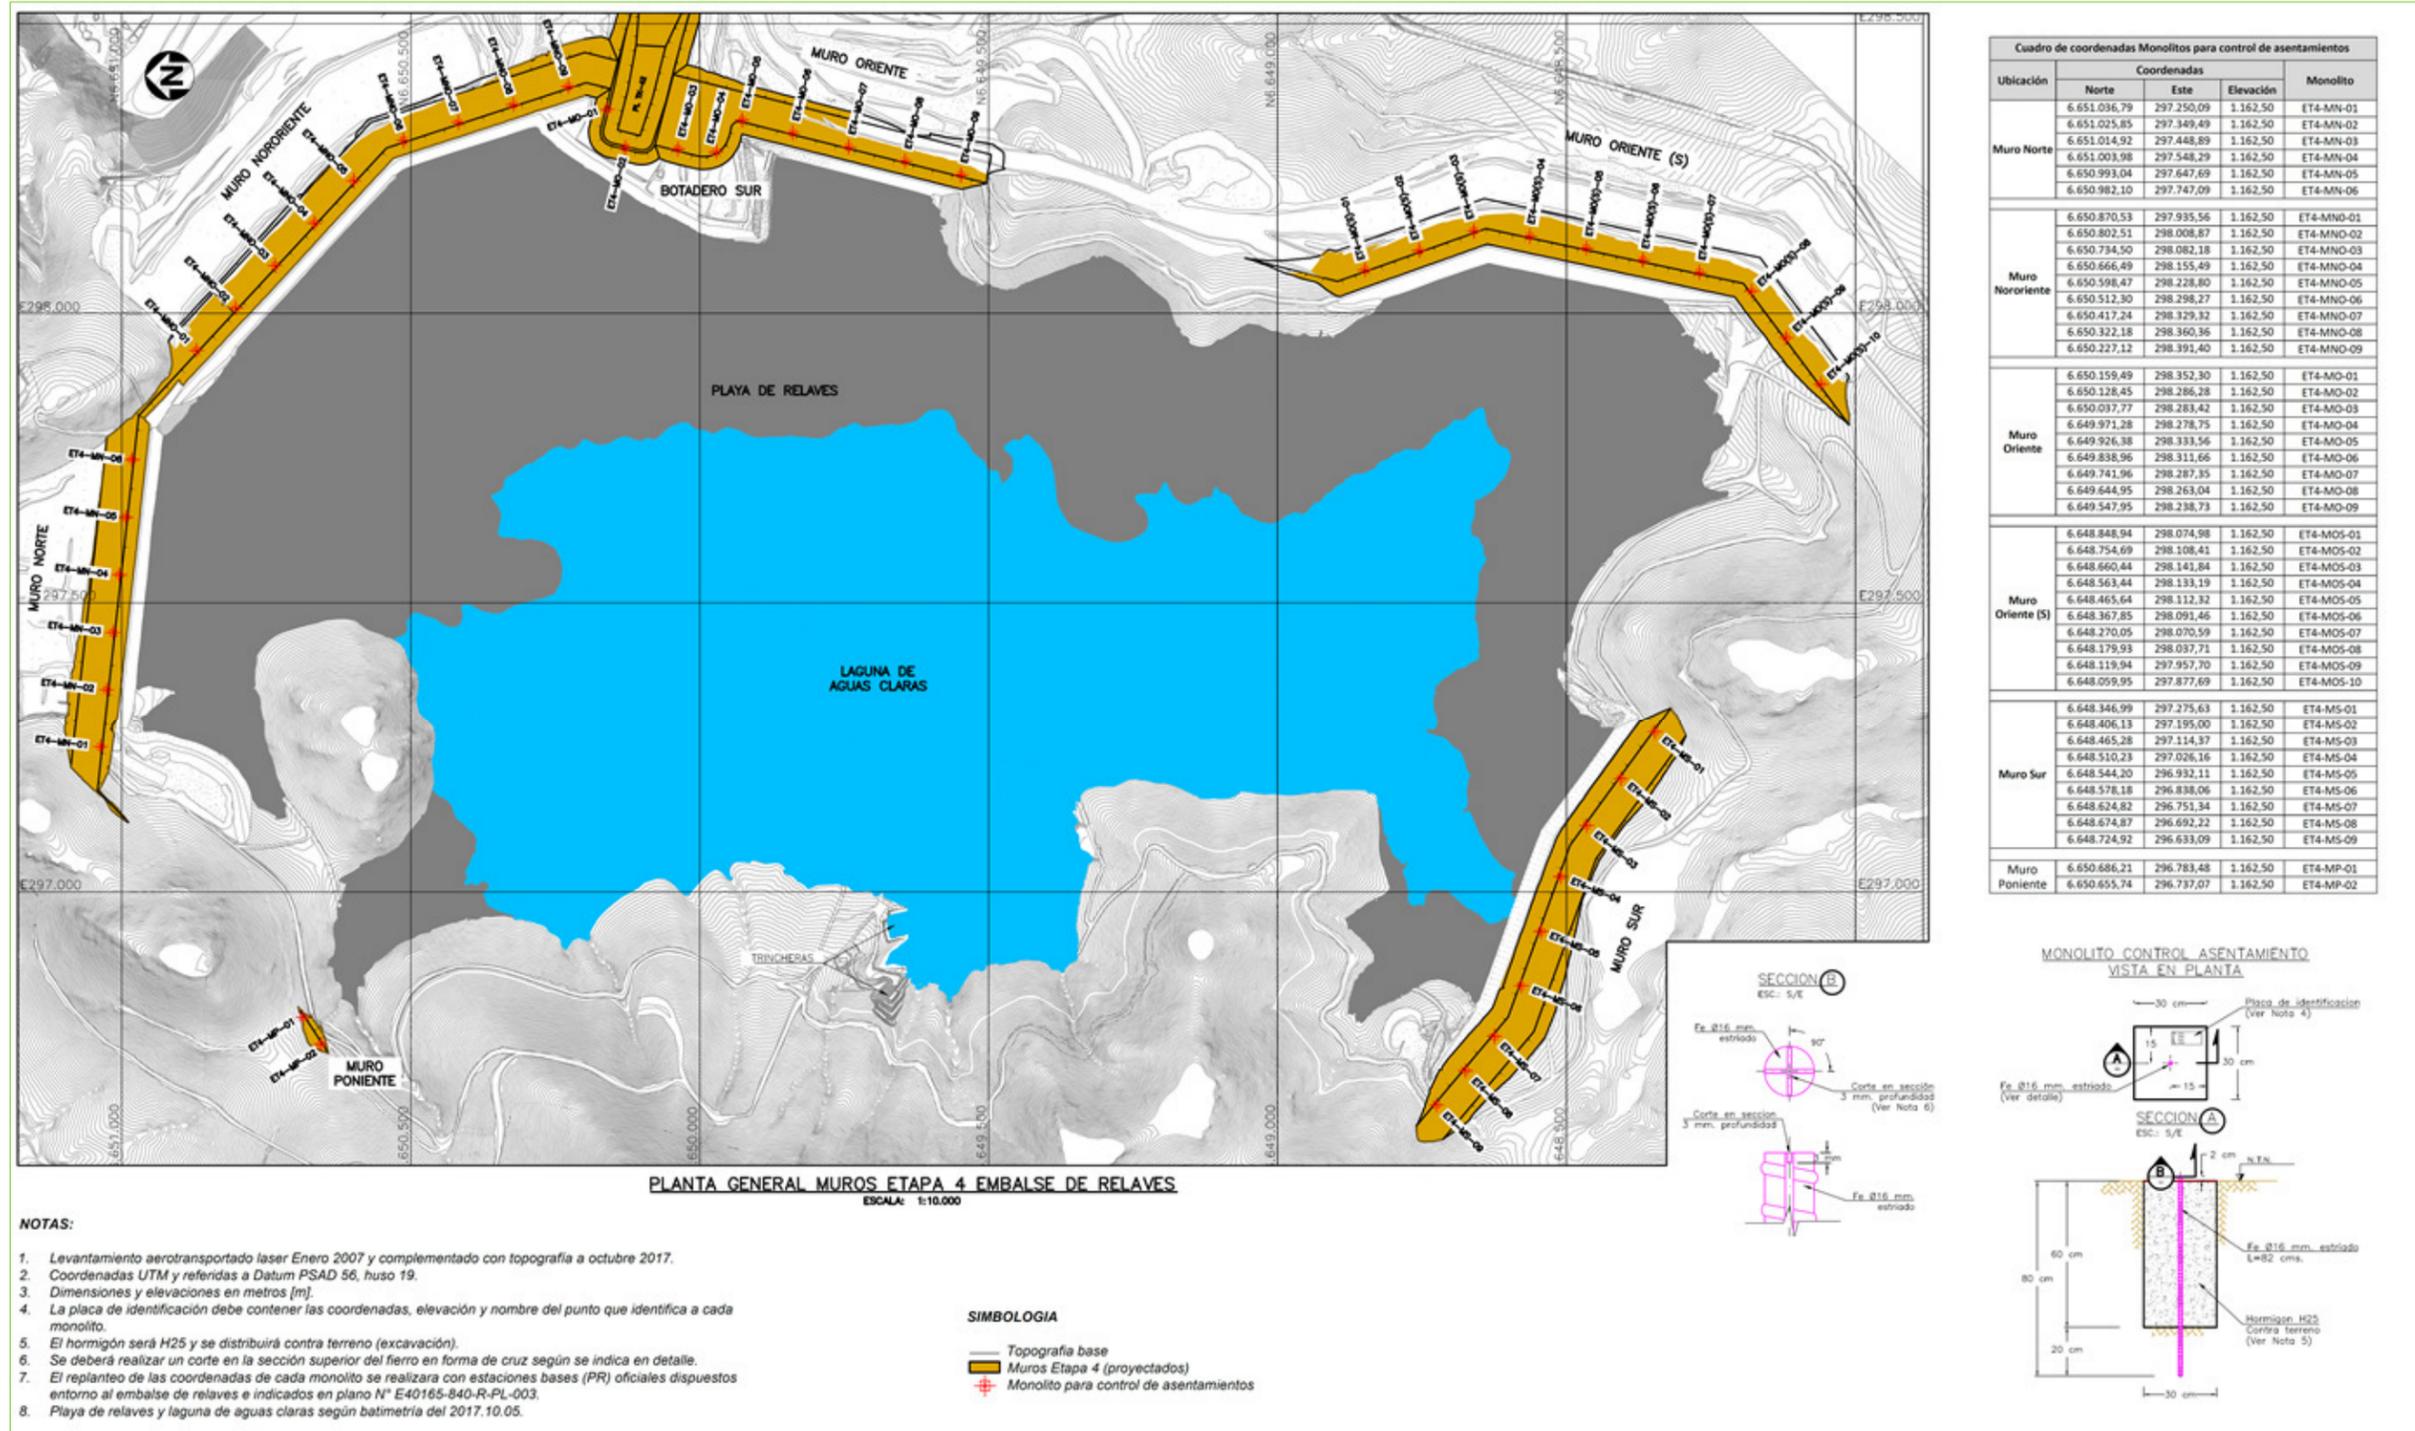
Figura 4-33: TMF, Monolitos Proyectados para Control de Asentamientos Etapa 4 (ref. WSP E&I (ex Wood))

En la Figura 4-33, se presenta la distribución de los monolitos proyectados para la E4. Al momento de la inspección, se encontraban operativos solamente los monolitos del muro MO, MO(S) y MS, los del muro MN se encontraban intervenidos por los trabajos de corte y retiro del muro, y tanto los del muro MNO como los del muro MP, aún no se construyen.

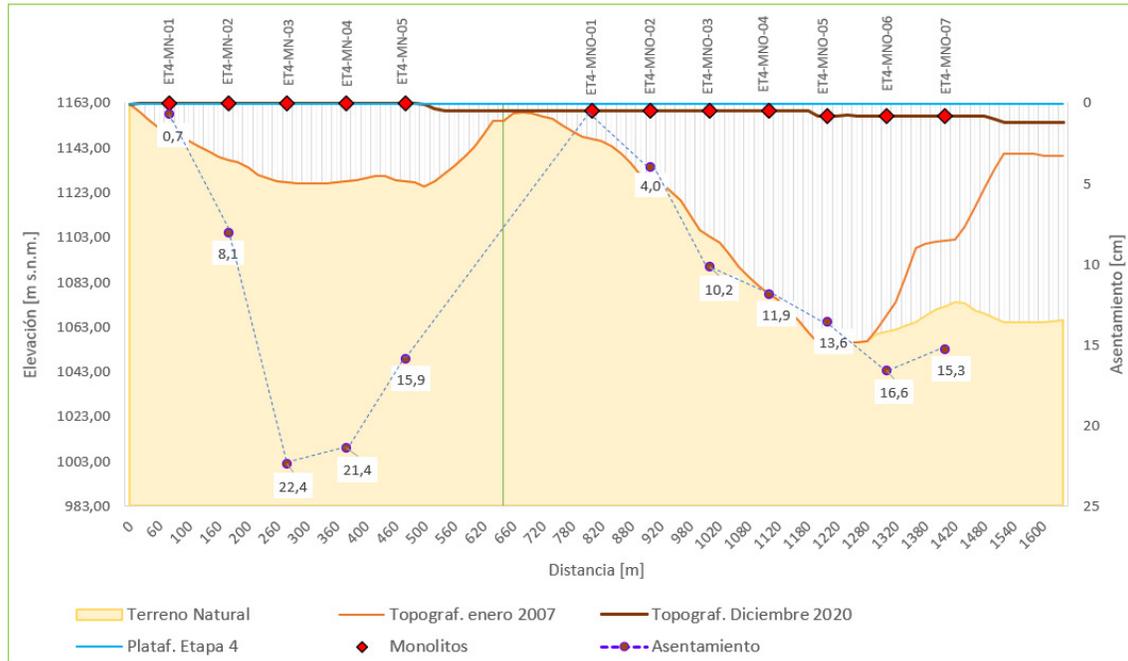
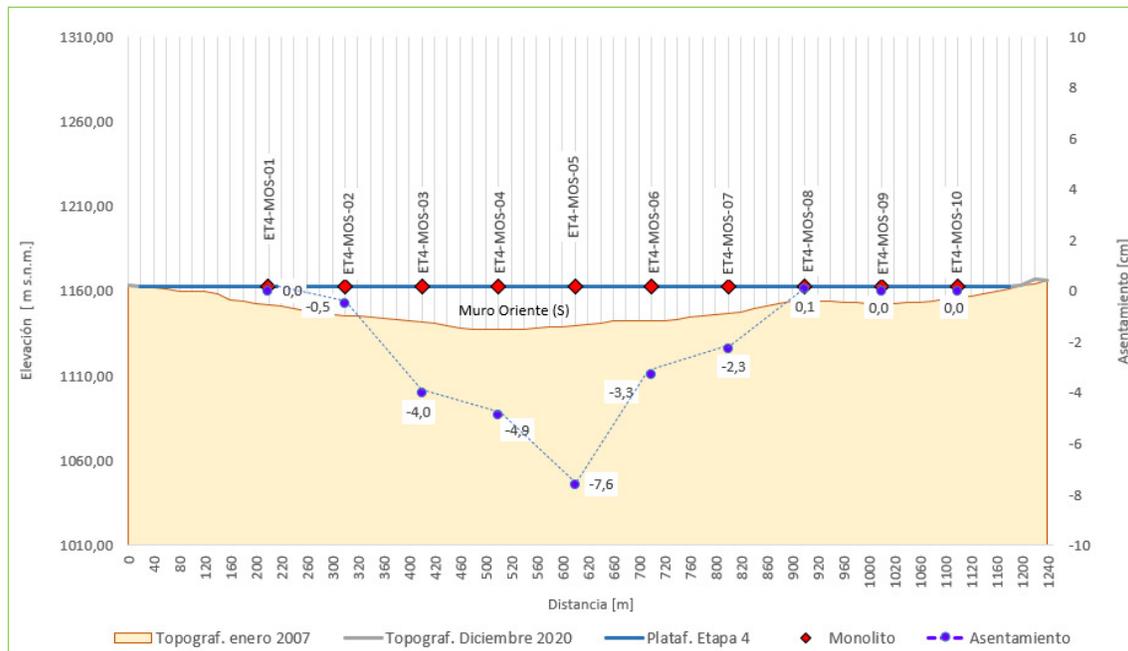
Figura 4-34: TMF, Gráfico de Asentamientos Etapa 4, MN (24 mo) y MNO (9 mo), (ref. WSP E&I)

En las figuras 4-34 y 4-35, para los muros MN y MO(S), se presentan los asentamientos acumulados relativos a la E4, monitoreados en la plataforma operacional El. 1.162,5 msnm a través de las nivelaciones cerradas trimestrales de los monolitos y en el caso de MNO, se presentan los asentamientos acumulados relativos a dos plataformas de construcción, previo al reinicio de los trabajos para dar término a la construcción del relleno de transición. En ambas figuras la topografía base corresponde a aquellas realizada al momento de la construcción de los monolitos es decir a fines del año 2020.

msnm, y la línea roja corresponde a la plataforma operacional a la cual estaban montados los monolitos, la magnitud del asentamiento acumulado se representa a través de una línea **violeta** en la Figura 4-34 y **azul** en la figura 4-35.

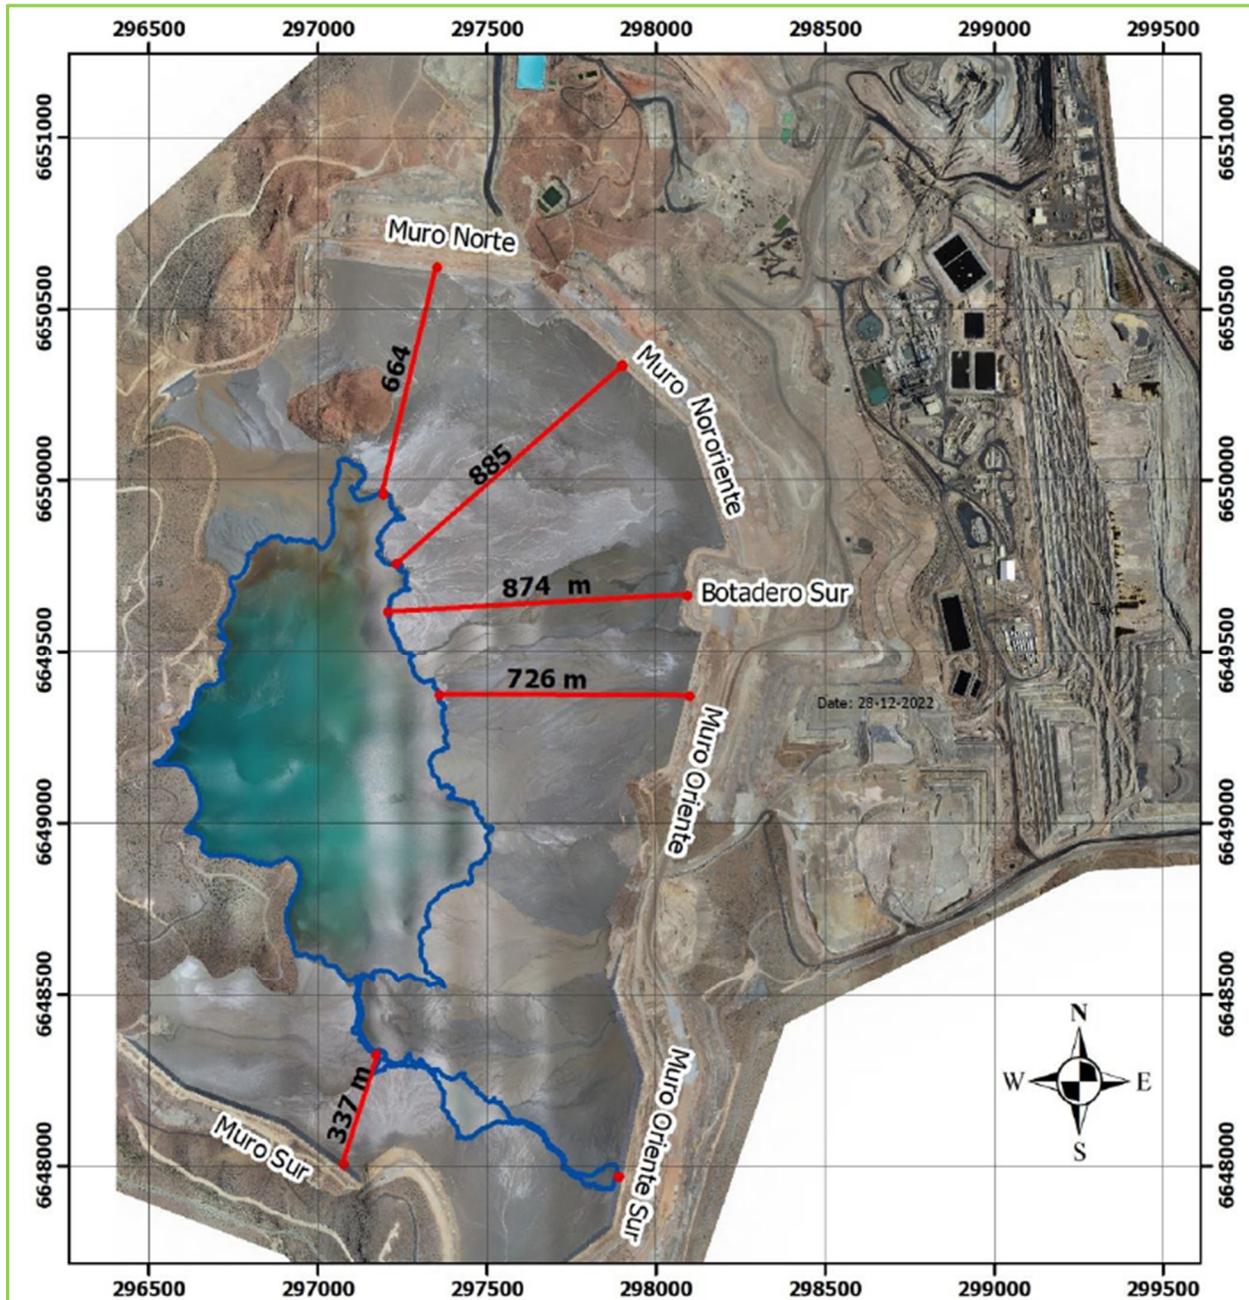
Figura 7-1: Longitud Playa de Relaves al 2022.12.21 (ref. Control Batimétrico, Teck CdA).

Al momento de la visita la laguna de aguas claras presenta un volumen de ~1.000.000 m<sup>3</sup>, según batimetría del día 25 de enero de 2022, tamaño mayor al del año pasado (~600.000 m<sup>3</sup>). La Laguna se encuentra confinada y centrada hacia el poniente, cola del depósito, con un leve crecimiento hacia el sur de la TMF, muy alejada de las estructuras de contención manteniéndose durante todo el 2022 a una distancia superior a 400 m de los muros sin impermeabilizar del sector norte y centro del depósito (ver Figura 7-1).

El diseño actual de los muros requiere que se desarrollen y mantengan extensas y anchas playas de relave sobre el nivel del agua de la laguna, primordialmente para limitar la infiltración a través de los muros. En general, los muros no impermeabilizados no están diseñados para estar en contacto con agua, por lo que se requiere mantener alejada la laguna. La longitud de la playa de relaves sobre el nivel del agua de la laguna, se vuelve una característica clave en la operación de la TMF, dado que las pendientes de la playa en su mayor longitud son bastante planas, del orden de 0,3 % (por debajo de los valores estimados en el diseño) hacia aguas abajo de los sectores influenciados por la descarga puntual de relaves, en donde las pendientes que se desarrollan en una longitud aproximada de 255 m son levemente superiores (~ 0,55%). La longitud de la playa se maneja durante el periodo según el diseño, a través de las descargas de relaves distribuidas y por el manejo del nivel de la laguna de aguas claras, gobernado por el sistema de recuperación por bombeo. En particular, el manejo de la laguna es muy importante debido a que pequeñas fluctuaciones en el volumen de agua (por precipitaciones, evaporación y recuperación por bombeo) pueden modificar la longitud y superficie de la laguna, afectar los sólidos suspendidos y alterar la ubicación de la laguna. El diseño del plan de llenado para la TMF incluye el desarrollo de playas muy extensas, y los apozamientos de agua temporales localizados resultado de las características irregulares del terreno y/o debido a la distancia entre los puntos de descarga, no son una preocupación a medida que se llena la cubeta, dado que se eliminan en el corto plazo dentro del mismo proceso operacional de llenado del depósito.

Según lo anterior, el manejo operacional de la laguna de aguas claras se considera muy satisfactorio durante el 2022.

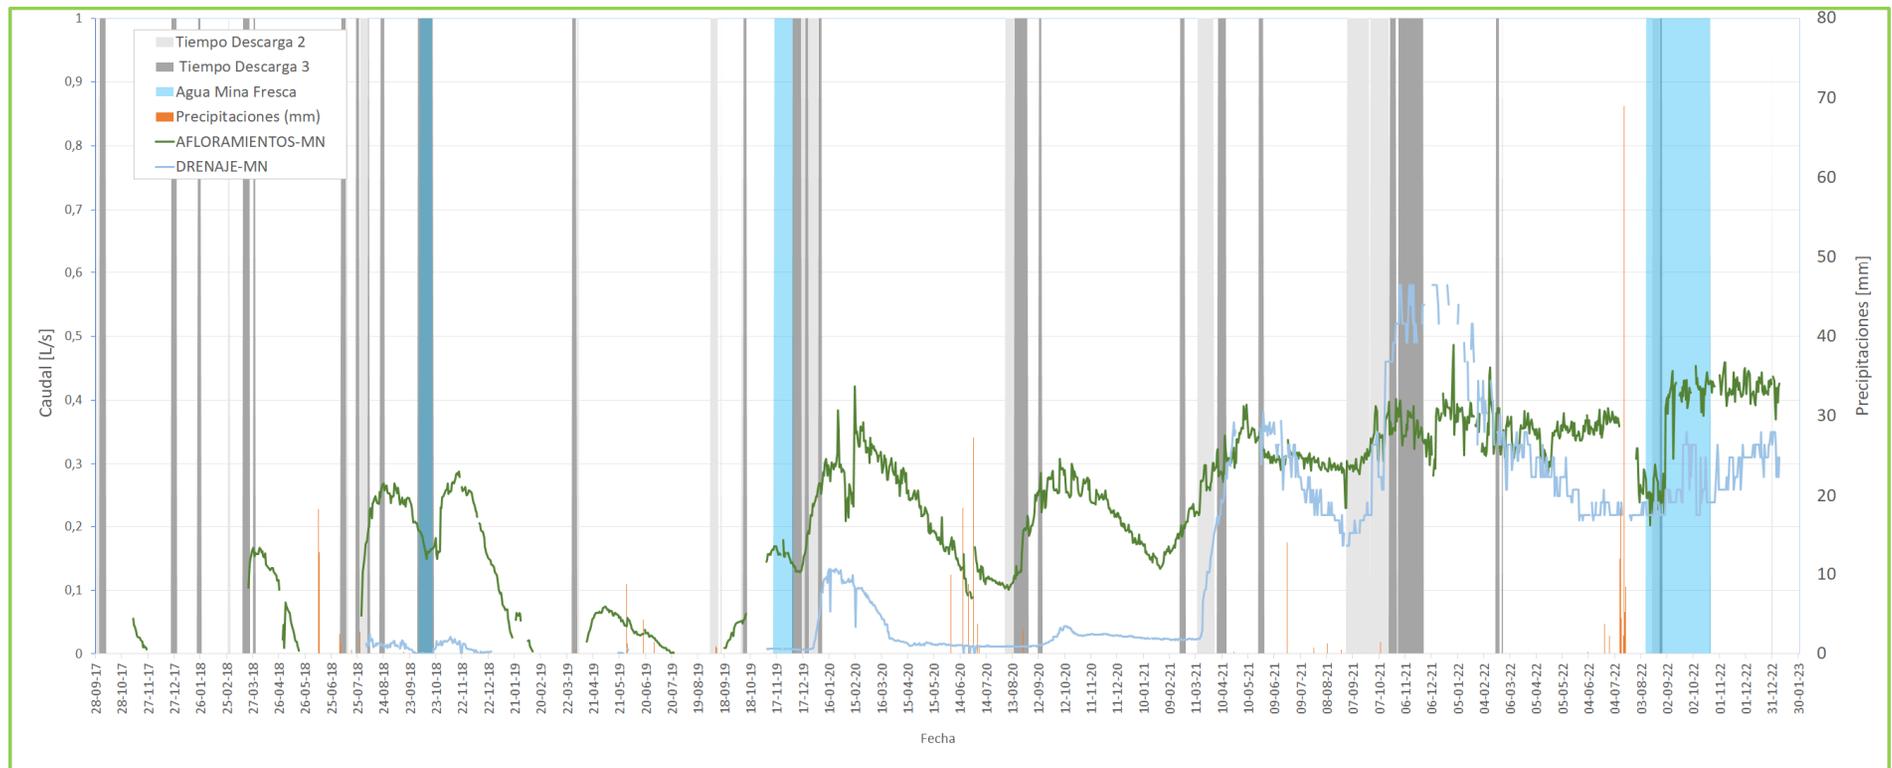
Figura 8-5: MN, Caudal de Afloramientos Histórico, al 31 de diciembre de 2022 (ref. Control y Monitoreo de terreno, WSP E&I)

La actividad de los afloramientos, drenajes, descargas de relaves y descarga de agua históricos hacia aguas abajo del muro MN, se puede apreciar en la Figura 8-5.

establecido que al momento de la vista la cañería de descarga presentaba un flujo de agua despreciable.

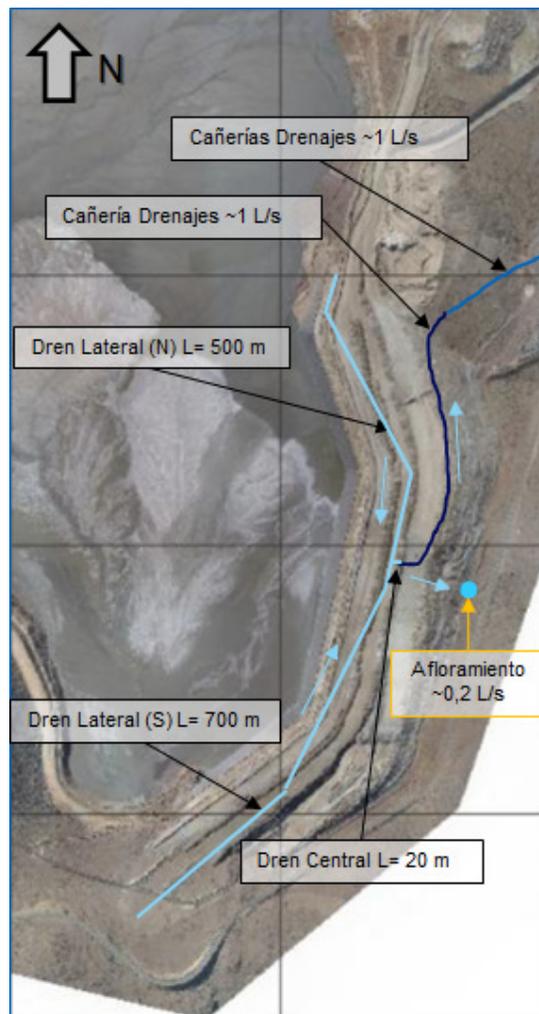
Figura 8-6: MO(S), Sistema de drenaje y Conducción de Drenajes (ref. WSP E&I).

Respecto del flujo de agua captado por el sistema de drenaje del muro MO(S), detectado el día 19 de septiembre de 2022, (ver capítulo 8.5.2.1, AFPR.2022) este se mantuvo activo permanentemente en torno a 1 L/s durante el periodo. Tal como se indicó anteriormente los piezómetros presentaron un comportamiento inusual desde el término del Q1 del año 2022, hasta que el 13 de junio, se detectó un afloramiento de agua, hacia aguas abajo del muro. A diferencia del muro MN, el dren central del muro MO(S) es corto en su desarrollo, de aproximadamente 20 m de largo hacia aguas abajo del muro, y se estima que un obstrucción de la cañería de descarga del dren haya producido la evacuación por rebose del dren central en el sector del empalme con la cañería, ya que como se indicó anteriormente para el caso del MN, esta sección del sistema de drenaje es impermeable en todo su contorno salvo en su parte superior. Del gráfico mostrado en la Figura 8-7, se puede desprender que existe un relación clara respecto del caudal captado y la operación de los Spigots D7, D6 y D6B / D6C habilitados durante el Q4 del año 2022. Se deberá continuar de cerca, con el monitoreo del comportamiento durante las próximas puestas en servicio de dichas descargas, así como del afloramiento antes mencionado.

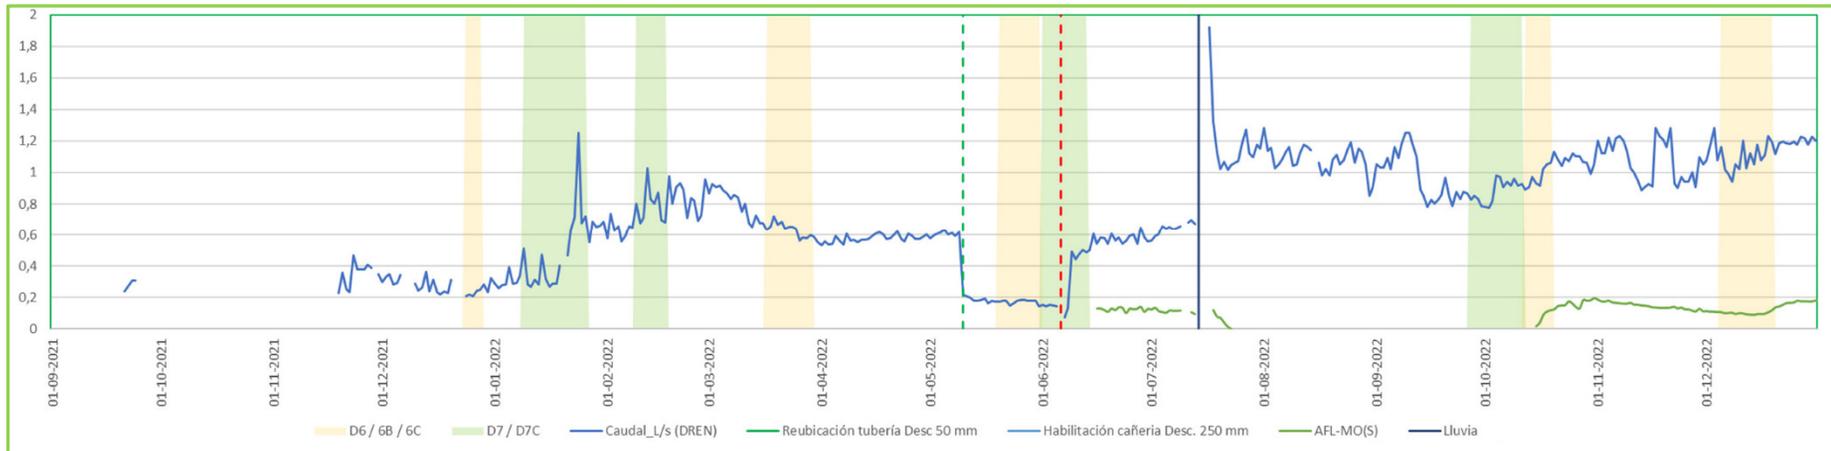
Figura 8-7: MO(S), Drenajes Aguas Abajo, Gráfico Caudal vs Tiempo (ref. WSP E&I).

Considerando todo lo anterior, en opinión de WSP E&I, no se debe descartar que parte del agua (sino toda) que está siendo colectada por el sistema de drenaje del muro MO(S), provenga desde el exterior de la TMF, y que dada la elevación de la playa de relaves en el sector, esta se ve impedida de ingresar al depósito. Sin embargo, la correlación entre la operación de las descargas en el sector con la variación del flujo de drenajes medido, hacen evidente que parte del agua captada por el sistema de drenaje proviene de la operación de la TMF.

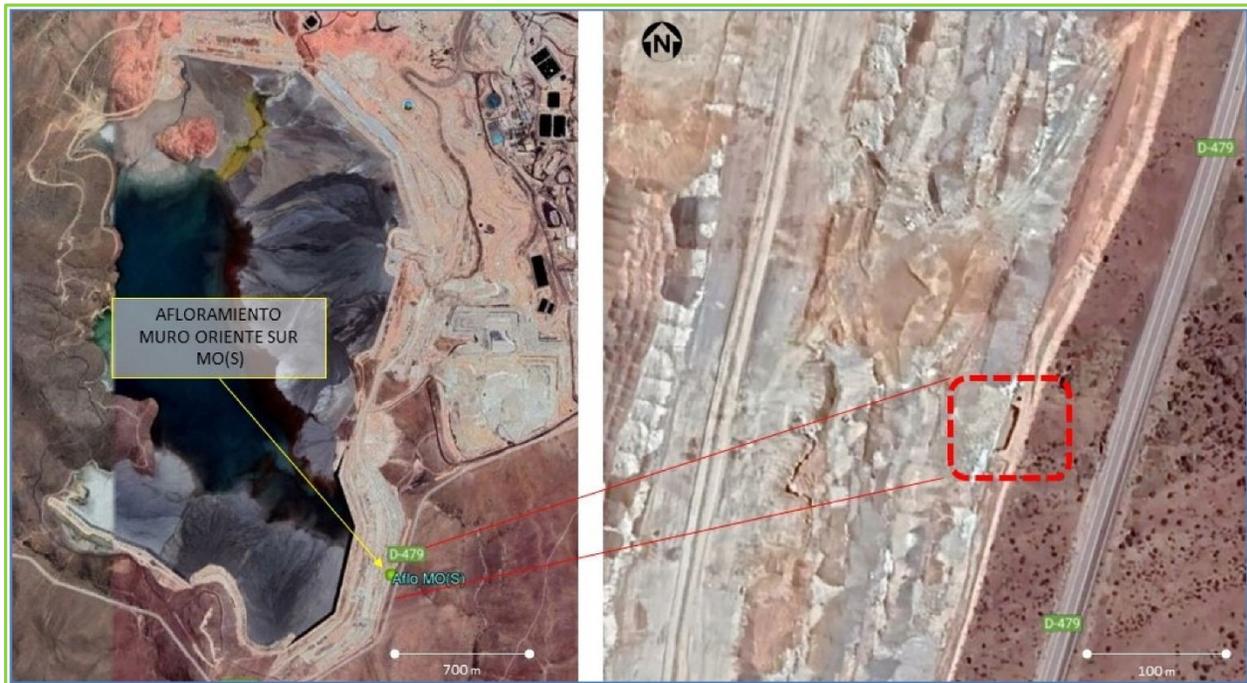
Figura 8-8: MO(S), Ubicación Afloramiento (ref. E40221-5000-DT00-MEM-0010, WSP E&I).

Hacia aguas abajo del muro oriente sur, el 13 de junio de 2022 se detecta un afloramiento de agua clara (~ 0,2 L/s) sin turbiedad, y sin evidencia de arrastre de finos, el que pese a desaparecer el 23 de julio de 2022 posterior a la tormenta de julio (09 @ 16 de julio, 2022), reaparece el 15 de octubre de 2022 para mantenerse permanente hasta el 31 de diciembre de 2022. Es importante destacar que el mismo día de su aparición, el afloramiento logró ser contenido y controlado dentro de la propiedad minera, y ha sido conducido, manejado, monitoreado y vigilado diariamente. Durante todo el año, la cañería de conducción de drenajes del muro oriente sur presenta flujo permanente (~ 1 L/s), el que se ha podido relacionar con los ciclos de operación de las descargas de relaves en el sector (el afloramiento replica el mismo comportamiento), el agua continúa siendo conducida mediante cañería destinada hasta el sistema de recolección de las pilas ROM, distante a unos 300 m del sector de conexión, aguas abajo del muro. Por otro lado, el agua del afloramiento se extrae mediante bins de 1 m<sup>3</sup> de capacidad y se descarga dentro de la cubeta, en las cercanías de la descarga D6.

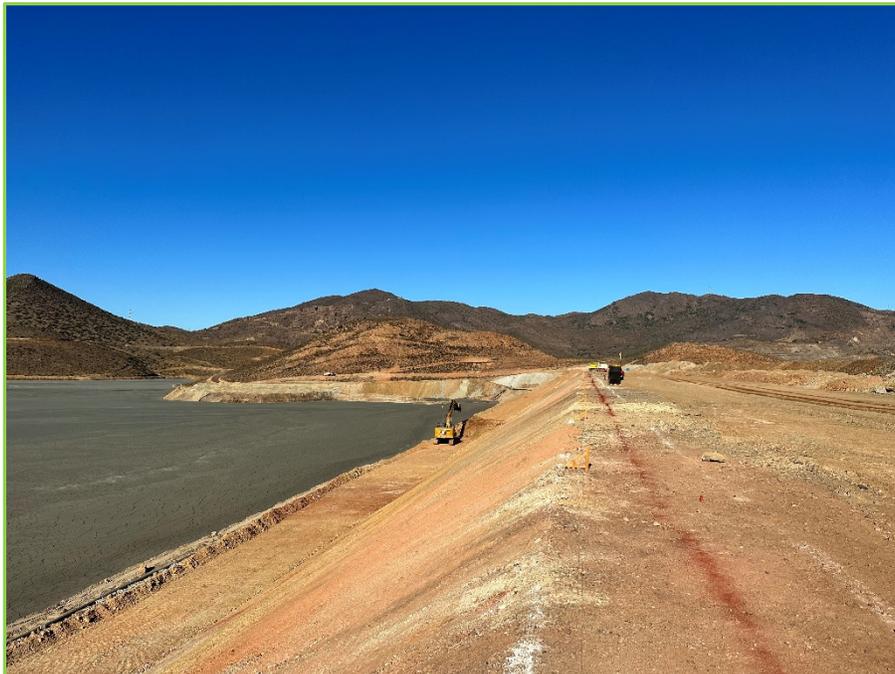
Fotografía 2: Muro Norte (MN) — Aguas Arriba, Relleno Masivo, Coronamiento Etapa 5, El. 1.176 msnm, vista hacia el Poniente.

#	Item	rev.	Condición		
			Puntaje	Comentarios / Descripción	Foto #
2.1	Grietas Superficiales Transversales	✓	S	—	
2.2	Grietas Superficiales Longitudinales	✓	S	—	
2.3	Asentamientos superficiales / hundimientos	✓	S	—	
2.4	Sinkholes	✓	S	—	
2.5	Desplazamientos Laterales	✓	S	—	
2.6	Protección Superficial	✓	S	—	
2.7	Erosión	✓	S	—	
2.8	Vegetación	✓	S	—	
2.9	Madrigueras de animales	✓	S	—	
Notas: <b>VER FOTO #2</b>  (Si el espacio no es suficiente, continúe en otra página)

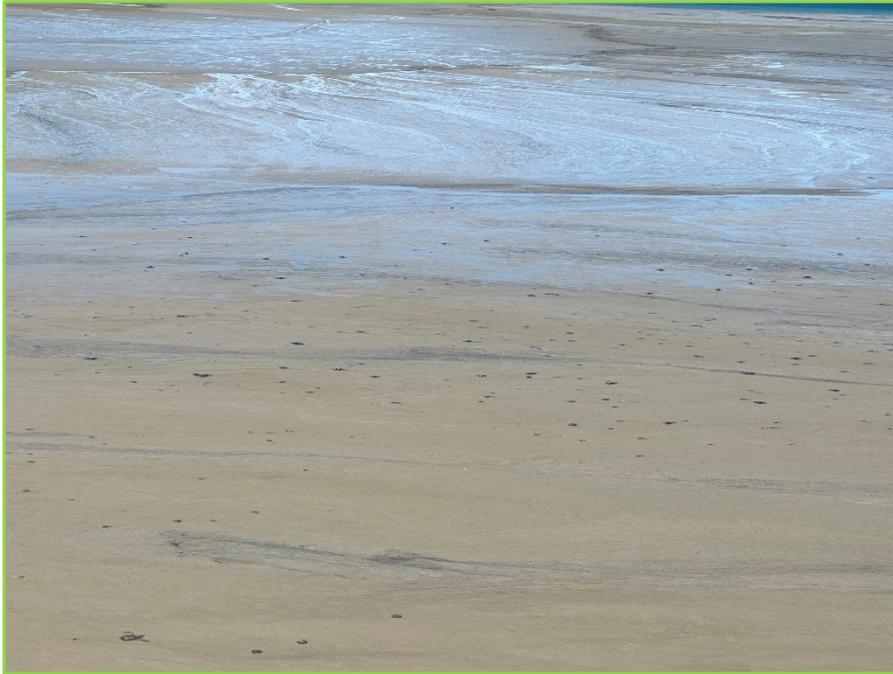
Fotografía 5: Muro Norte (MN) — Aguas Arriba. Sand Boils en Playa de Relaves.

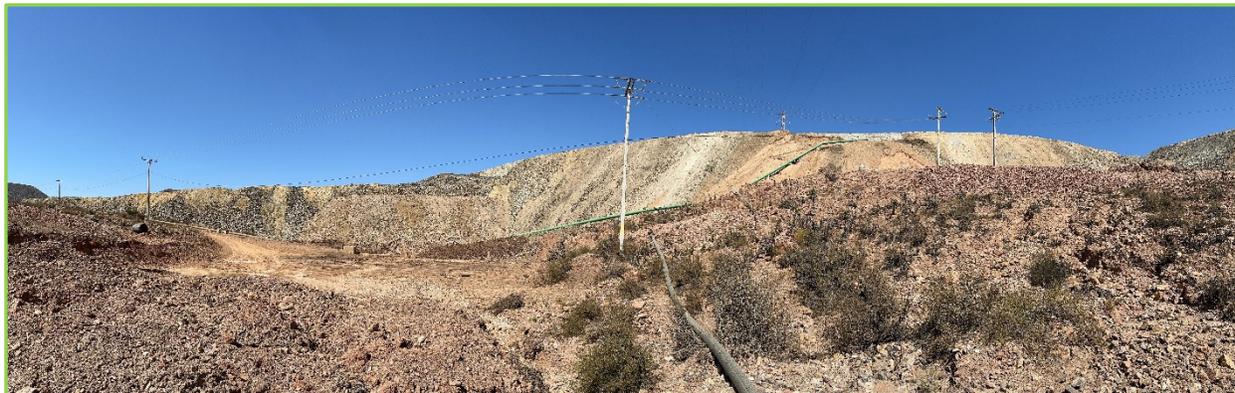
Fotografía 10: Muro Norte (MN) — Aguas Abajo. By Pass Cañería de Agua Fresca.

#	Item	rev.	Condición		
			Puntaje	Comentarios / Descripción	Foto #
3.1	Protección del Talud	✓	S	—	
3.2	Erosion Superficial	✓	S	—	
3.3	Asentamientos superficiales / hundimientos	✓	S	—	
3.4	Sinkholes	✓	S	—	
3.5	Grietas / desplazamientos	✓	S	—	
3.6	Filtraciones / Superficies húmedas	✓	F	SE HA MEJORADO LA CAPTAD DEL FLUJO DE FILTRACIONES.	8
3.7	Vegetación	✓	S	—	
3.8	Madrigueras de animales	✓	S	—	
3.9	Angulo	✓	S	—	
3.10	Otras condiciones inusuales				
<p>Notas: HABILITADA BOMBA DEFINITIVA PARA RECUPERAR DE DRENAJES. FOTO # 9.                      HABILITADA CÁMERA BYPASS ALIMENTAR PLANTA CONCENTRADORA FOTO # 10.                      (Si el espacio no es suficiente, continúe en otra página)</p>

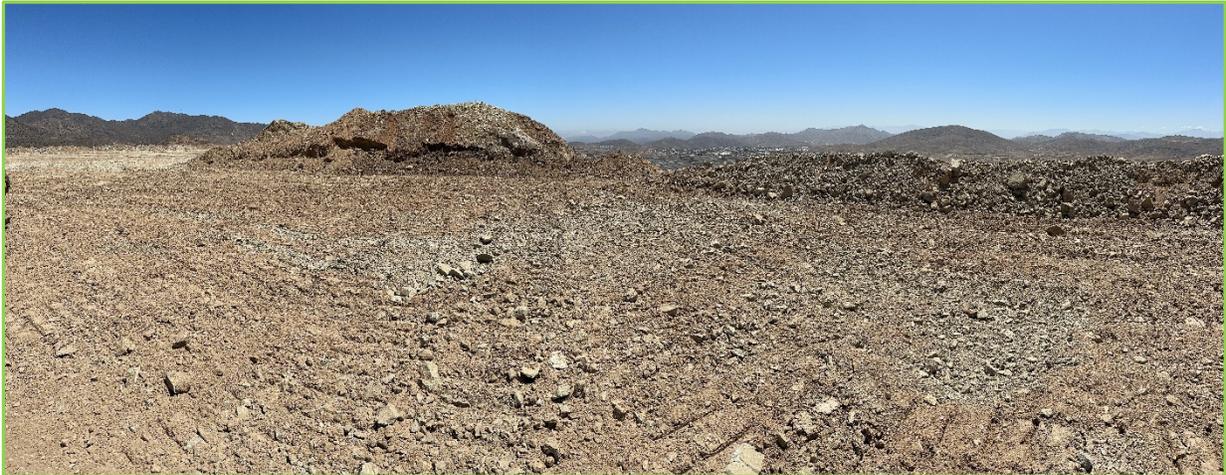
No se detecta evidencia de grietas en el coronamiento del muro (Relleno masivo, El. 1176,0 msnm), tampoco en la plataforma operacional E4 (Relleno de transición, El. 1.162,5 msnm).

Fotografía 15: Muro Nororientado (MNO) — Aguas Arriba. Relleno Masivo E5, Coronamiento El. 1.176,0 msnm.

Notas: SIN ABRIETAMIENTOS EN EL CORONAMIENTO DEL MURO A LA EL. 1.176 MUSM (E5) FOTO # 15

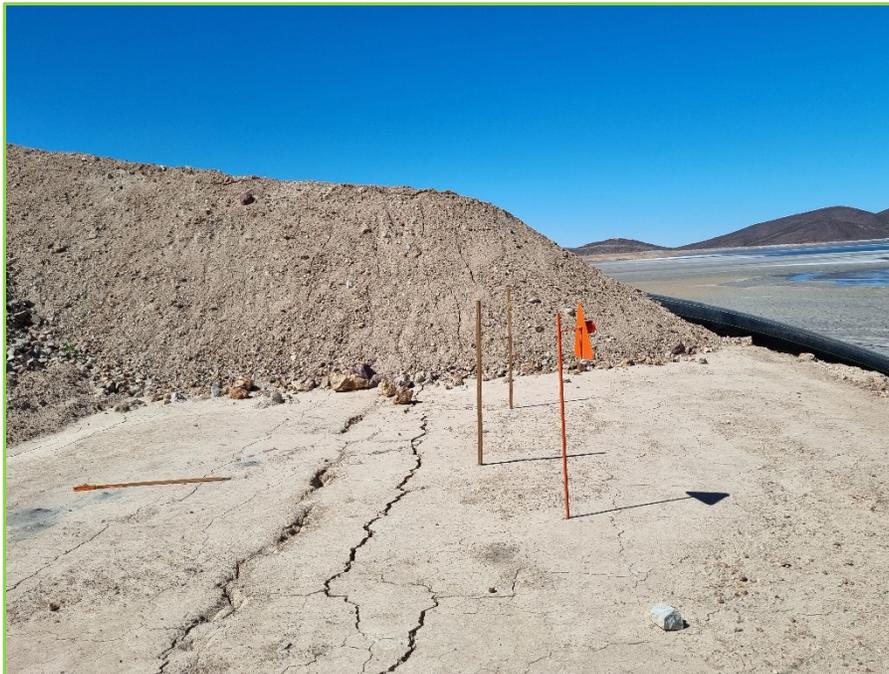
Fotografía 22: Pl. Tk-042 — Plataforma E4, El. 1.162,5 msnm, vista hacia el sur.

Notas: EN LA PLATAFORMA DE DISTRIBUCIÓN DE LAS LAJES SE APRECIA FISURAS EN LOS HORMIGONES ENTRE LA FUNDACIÓN DE LAS BOMBAS Y EL TADIER CIRCUNDANTE. FOTOS # 21 Y 22  
 (Si el espacio no es suficiente, continúe en otra página)

Se deben monitorear, investigar y reparar los agrietamientos observados en el talud norte de la plataforma Tk-42 y en la plataforma operacional E4 El.1.162,5 msnm.

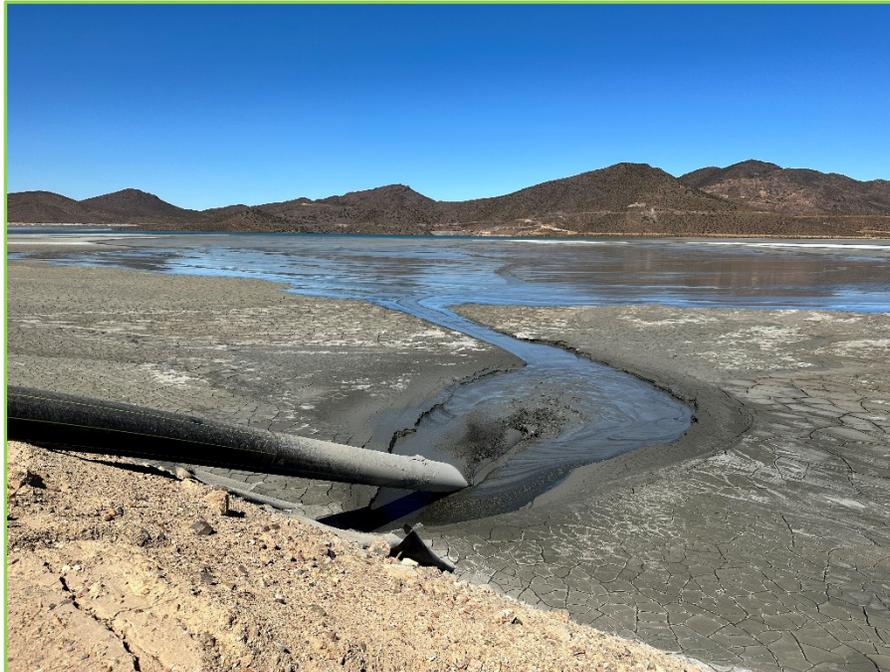
Fotografía 23: Pl. Tk-042 — Rebose.

Notas: EN SECTOR DEL REBOSO LA PLATAFORMA SE OBSERVA ABRIETADA FOTO #23.

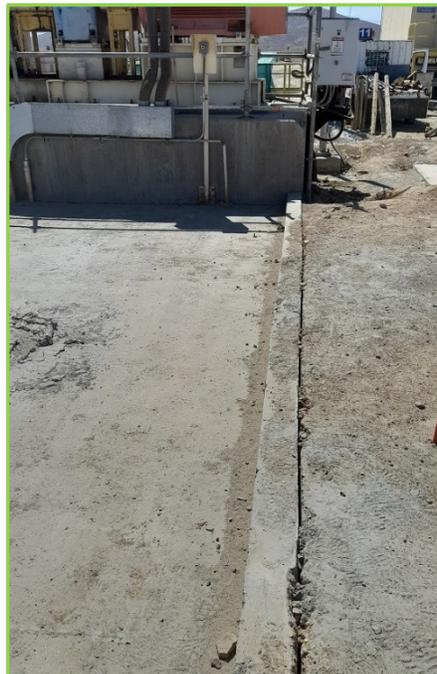
Fotografía 24: Pl. Tk-042 — Fisura en contacto hormigón con suelo.

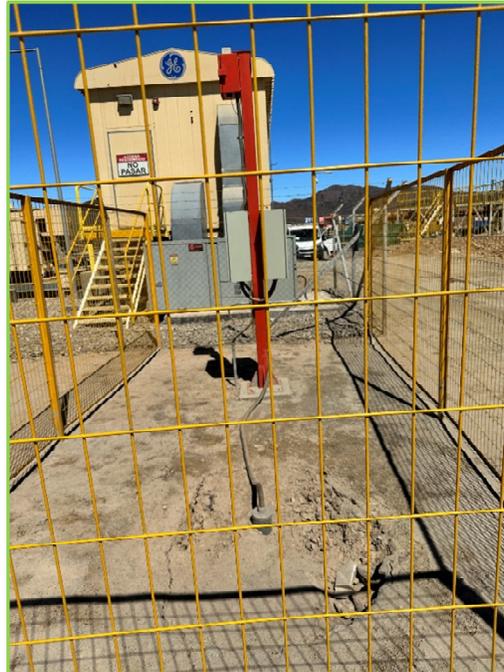
Fotografía 25: 535. Pl. Tk-042 — Acelerógrafo.

Notas: EL ACELEROGRAFO SE ENCUENTRA OPERATIVO FOTO # 25

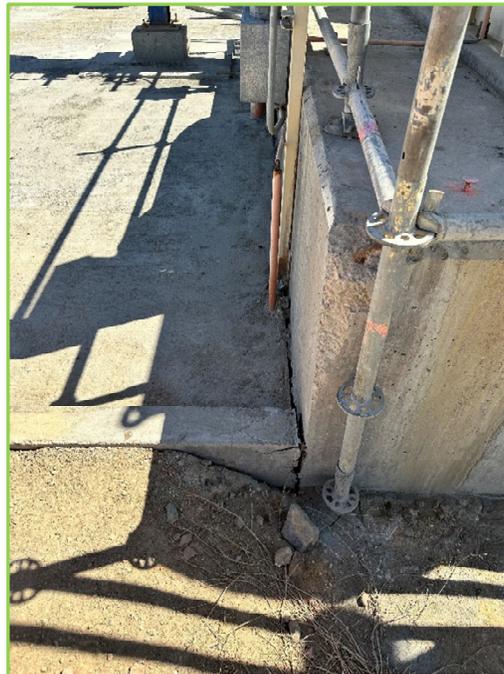
Fotografía 26: Botadero Sur (BS) — Fisura en contacto fundación y radier.

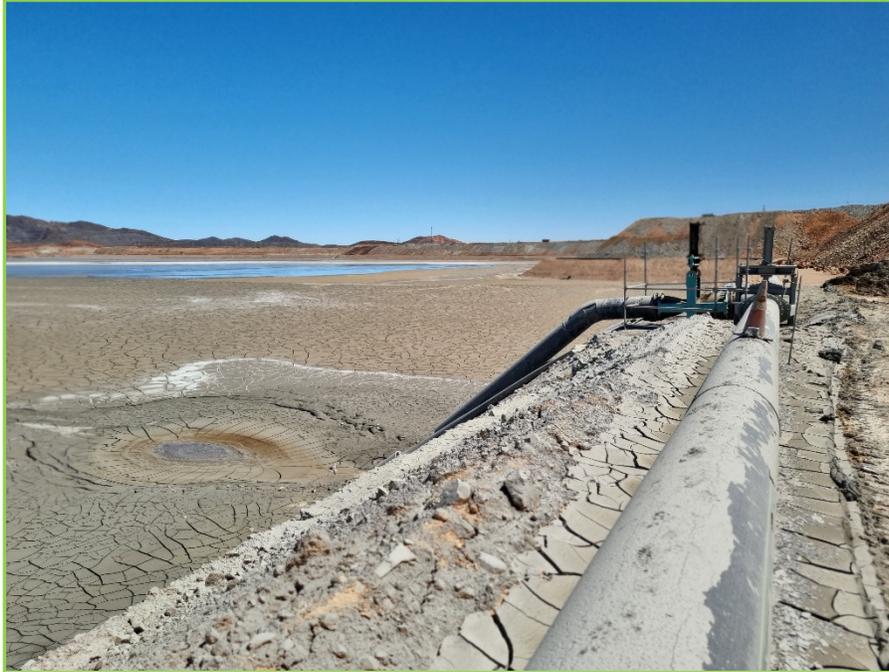
Fotografía 29: Muro MO — Aguas Arriba. Descarga 5. Derrame.

Notas: SIN AGRIETAMIENTOS EN EL CORONAMIENTO DEL MURO AL EL. 1.176 NUSM (F5)  
 SE ADIERTA PEQUEÑO DERRAME DETRÁS EN SECTOR (Si el espacio no es suficiente, continúe en otra página) DESCARGA DE VER FOTO 29

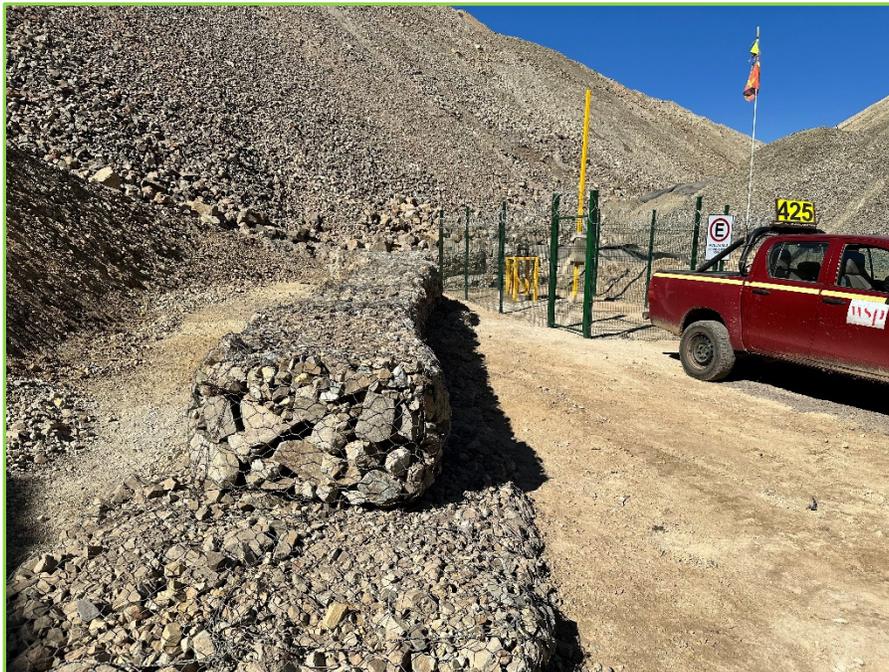
Fotografía 30: Muro MO — Aguas Abajo. PZ -3 nuevo. Gaviones de protección.

#	Item	rev.	Condición		
			Puntaje	Comentarios / Descripción	Foto #
3.1	Protección del Talud	✓	S	—	
3.2	Erosion Superficial	✓	S	—	
3.3	Asentamientos superficiales / hundimientos	✓	S	—	
3.4	Sinkholes	✓	S	—	
3.5	Grietas / desplazamientos	✓	S	—	
3.6	Filtraciones / Superficies húmedas	✓	S	—	
3.7	Vegetación	✓	S	—	
3.8	Madrigueras de animales	✓	S	—	
3.9	Angulo	✓	S	—	
3.10	Otras condiciones inusuales	✓	S	—	
<p>Notas: TRABAJOS DE PROTECCION EN POZO DE MONITOREO P23. NUEVO VER FOTO #30</p> <p>(Si el espacio no es suficiente, continúe en otra página)</p>

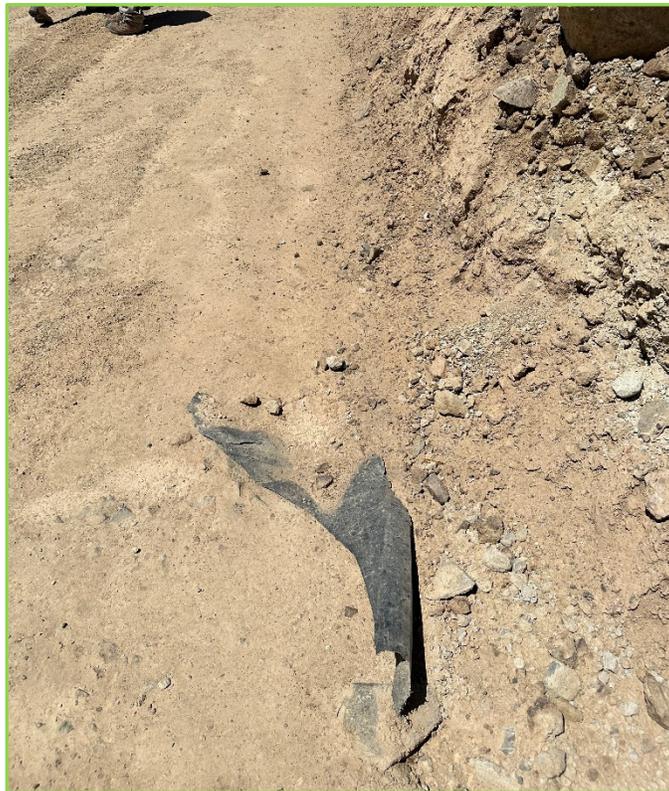
Fotografía 34: Muro MO(S) — Aguas Arriba. Geomembrana expuesta.

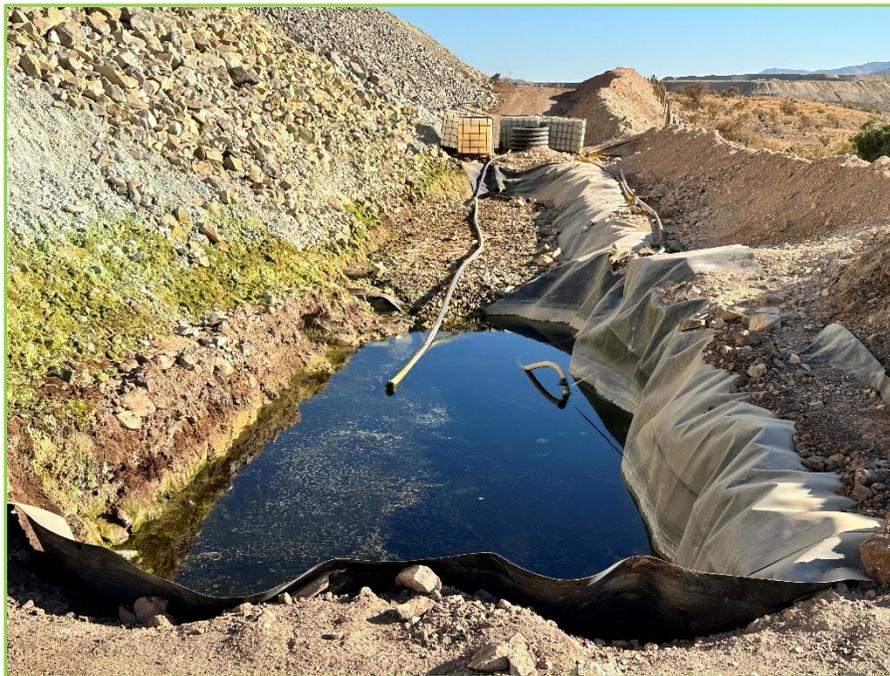
Fotografía 36: Muro MO(S) — Aguas Abajo. Afloramiento, vista hacia el norte.

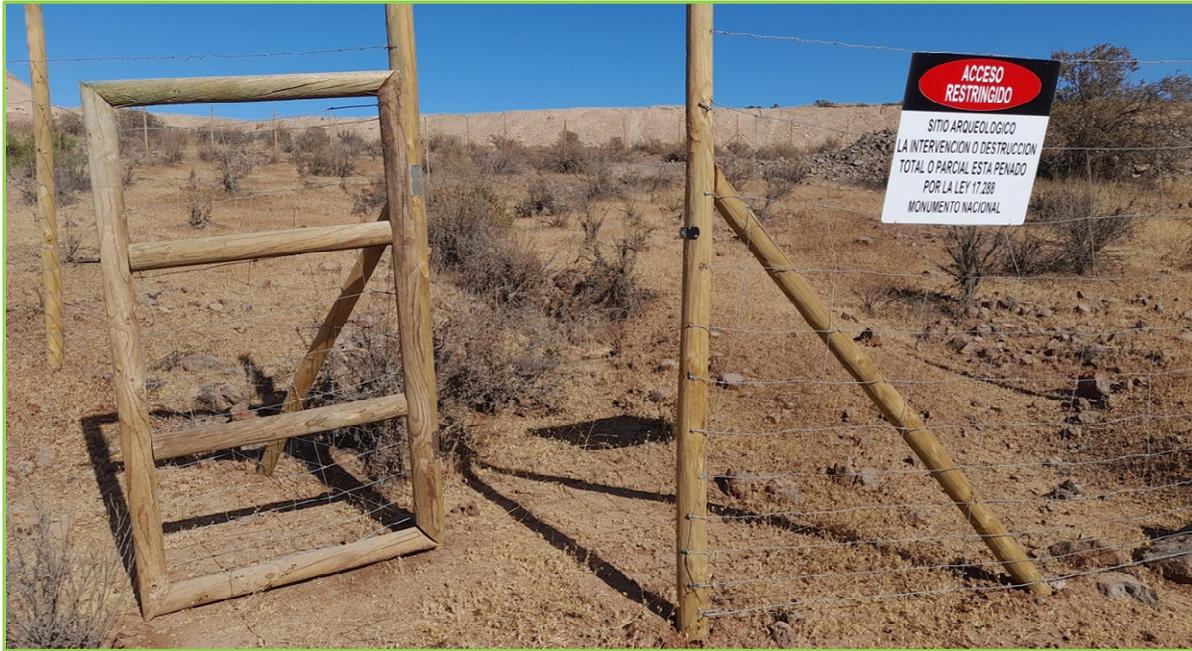
Fotografía 39: Muro MO(S) — Aguas Abajo. Cerco pique minero, sin candando.
