## REVISION ANUAL DEL DESEMPEÑO DE LAS INSTALACIONES DE RELAVES 2023 (AFPR - 2023)

### Compañía Minera TECK – Carmen de Andacollo (TECK-CdA)

**N° WSP E&I: E40221-6000-DT00-RPT-0005**

**REVISION ANUAL DEL DESEMPEÑO DE LAS INSTALACIONES DE  
RELAVES (AFPR - 2023) – DEPÓSITO DE RELAVES**

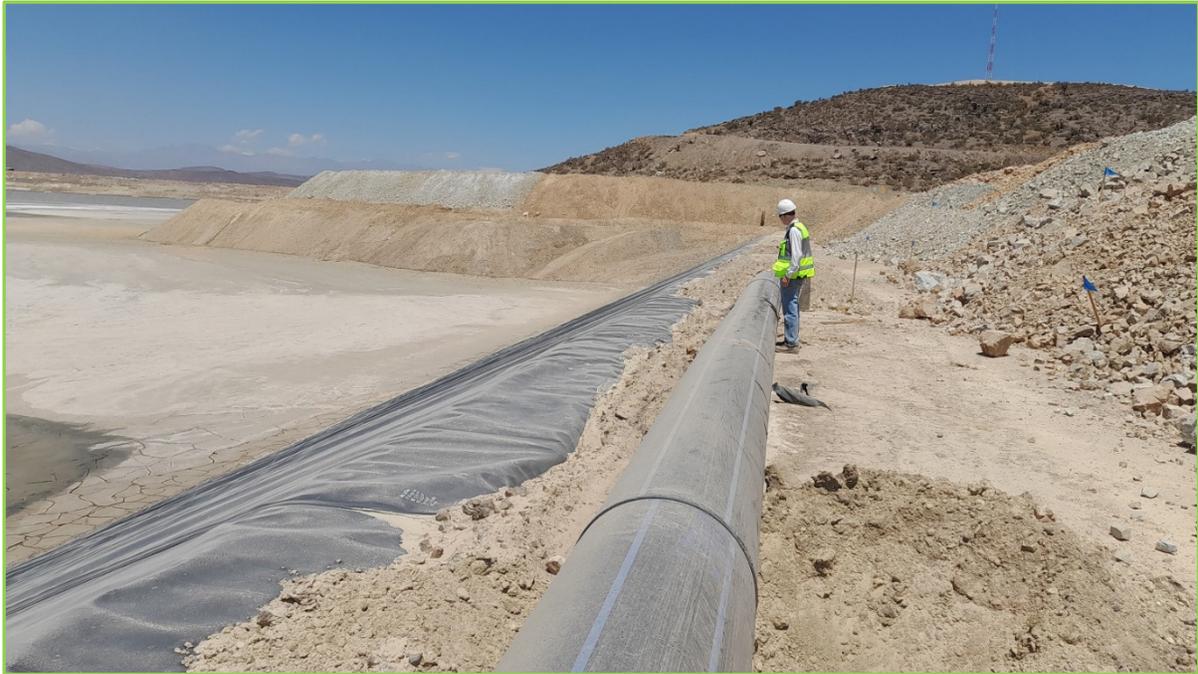
Fotografía 43: Muro MS — Aguas Arriba. Plataforma E4 El. 1.162,5 msnm, vista hacia el norte.

Notas: SE APRECIAN SOBRETAMBIEN EN EL RELLENO MASIVO. FOTO#42  
 ABUNDANTES DERRAMES SOBRE PL. E4 ET. 1.162J USMMA  
 PRODUCTO DE LAS LABORES DE CARGUÍO DEL RELLENO MASIVO  
 VER FOTOS# 40Y43

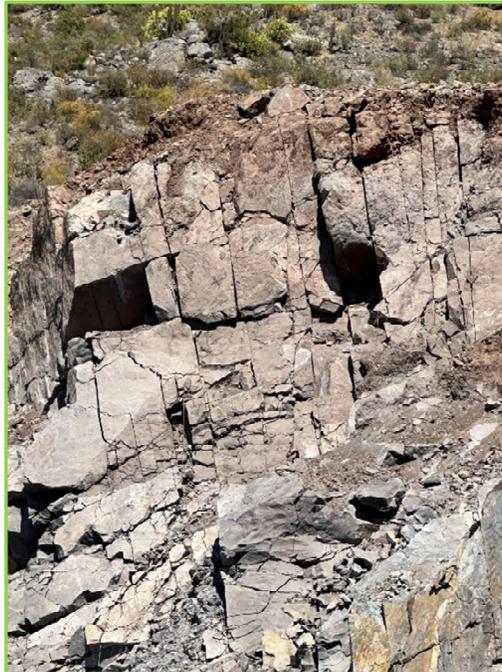
Fotografía 51: Trincheras — Sistema de recuperación de Aguas Claras. Inestabilidad roca excavación Trinchera # 10A.

Se deberá diseñar un plan de remediación y protección, que incluya evaluar la necesidad de algún tipo de sostenimiento o malla de contención en el largo plazo, para el bloque de roca fracturada en el talud de la excavación de la trinchera #10 A.

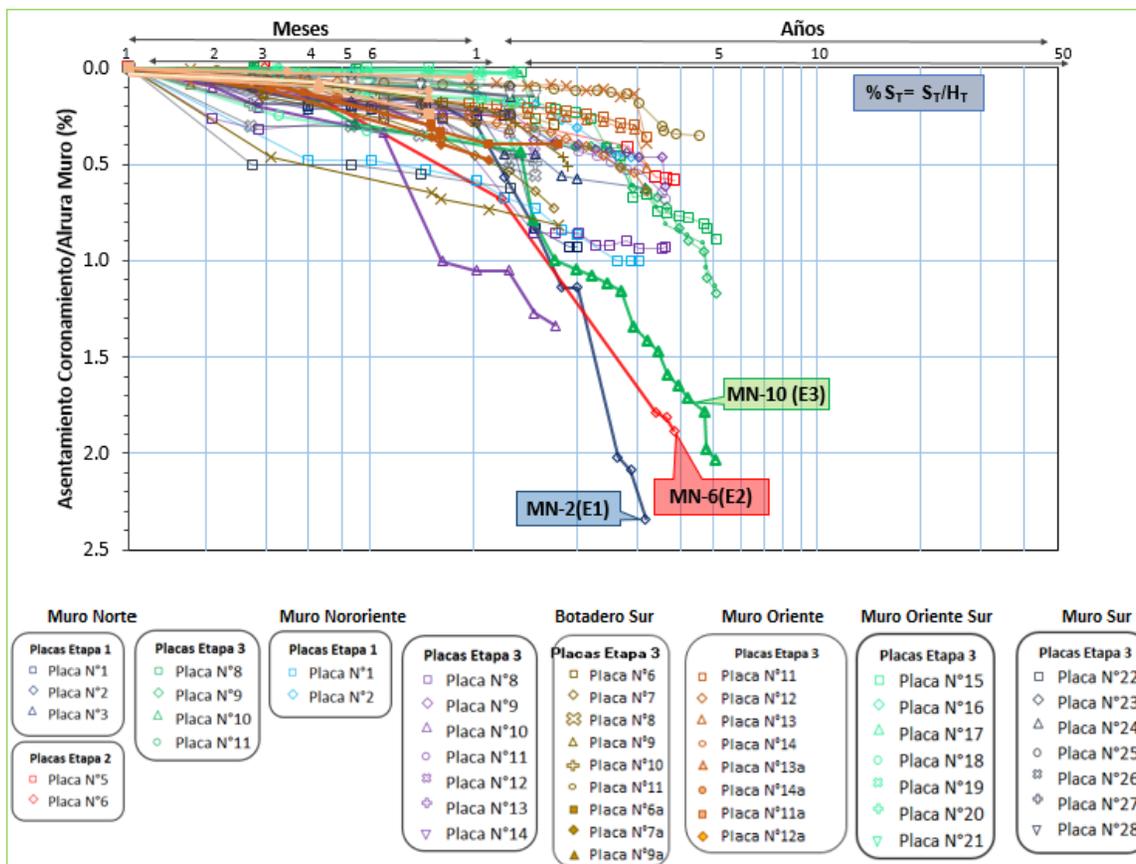
Figura C.3-2: Asentamientos Totales (menores a 2,5%)

Finalmente, las curvas de asentamiento para el MO(S) y el MS se evidencia un asentamiento alto los primeros tres (3) meses posteriores a la instalación de las placas.

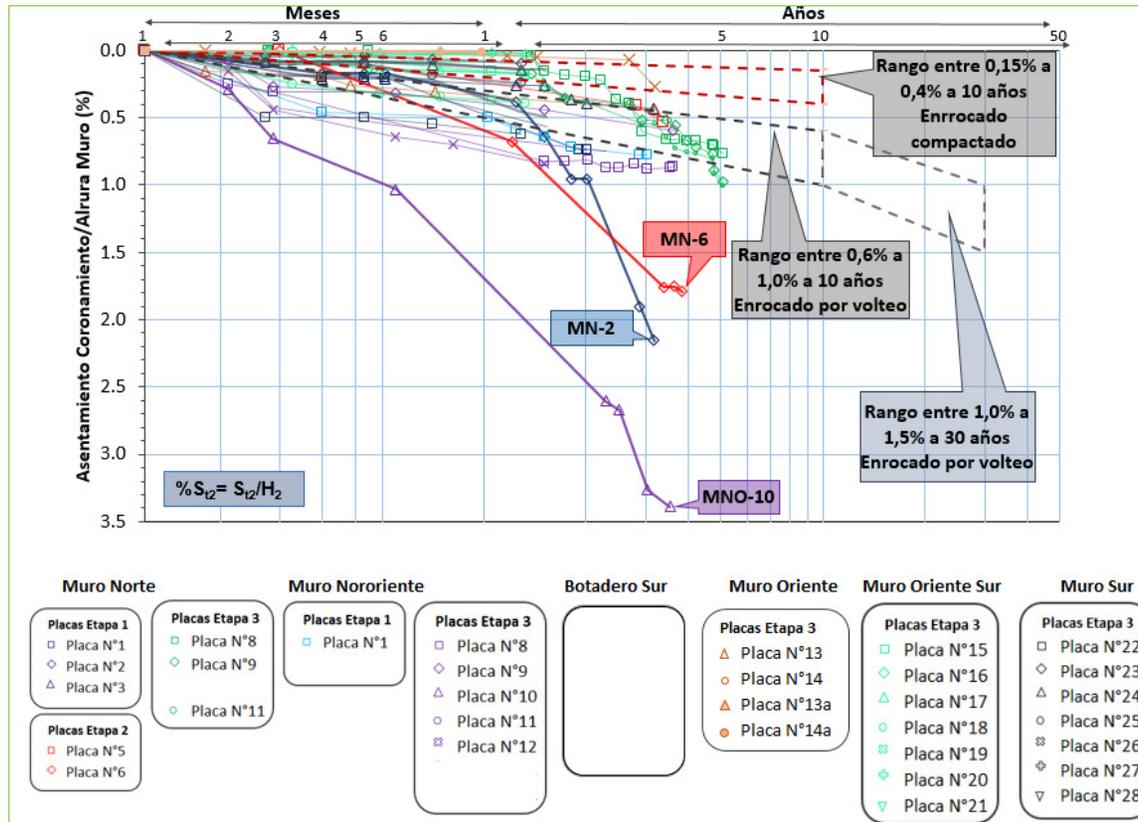
Figura C.3-4: Asentamientos Capa Actual en Comparación con Asentamientos Propuestos por Hunter & Fell (2002, Deformation Behaviour of Rockfill. University of New South Wales).

Respecto al MO, las placas ubicadas en sector del muro fundado en cerro Tapadera presentan asentamientos similares a enrocados compactados de mediana resistencia, mientras que las placas ubicadas en el sector fundado en cercanías de Botadero Sur presentan asentamientos mayores, similares a enrocados colocados por volteo.

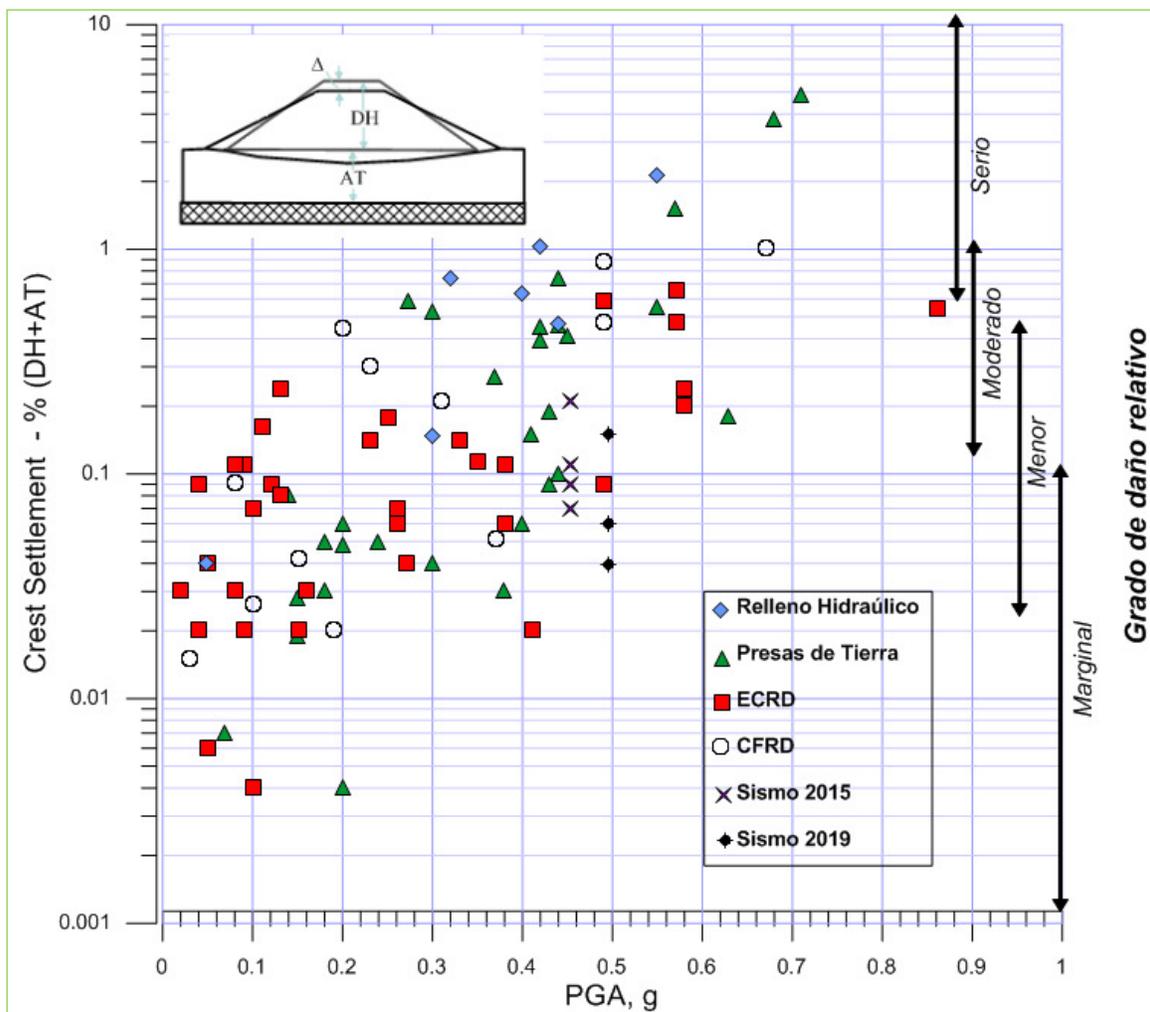
Figura C.4-1: Asentamientos de presas durante eventos sísmicos

En la Figura C.4-1 se presenta 4 muros (MN, MNO, BS y MO), escogidos por ser los únicos muros con registros disponibles para los dos sismos.

De la Figura C.4-1 se infiere que los muros del depósito se encuentran en la cota inferior de asentamientos registrados, para un PGA de 0,52g. A su vez, la escala de daño relativo indica que para los muros del depósito se estiman daños menores a moderados, coincidente con lo reportado en terreno.
